### DICTAMEN GRATUITO DE SEGURIDAD ESTRUCTURAL

UNIVERSIDAD	INSURGENTES	PLANTEL	"CORONA"	
09 950035	OI			_

## FORMA DE INSPECCION POSTSISMICA EVALUACION RAPIDA

ACTIVIDAD: INSPECCION ESTRUCTURAL DE EDFICACION

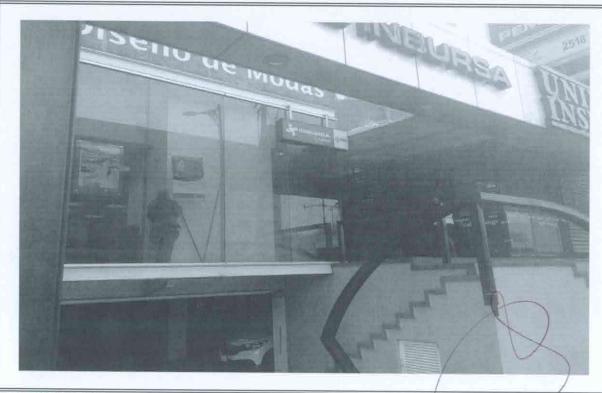
VISTA PANORAMICA DE LA EDIFICIO

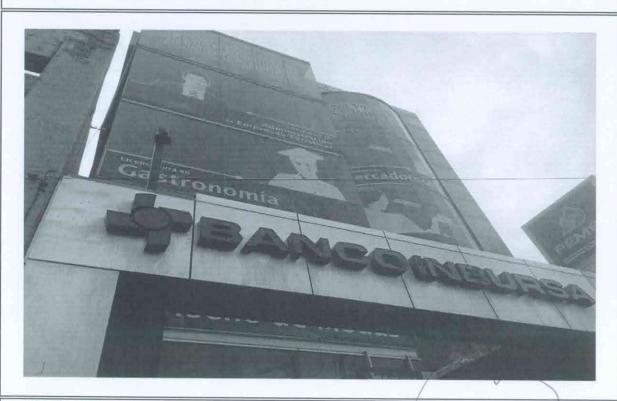
VISTA PANORAMICA DE LA EDIFICIO

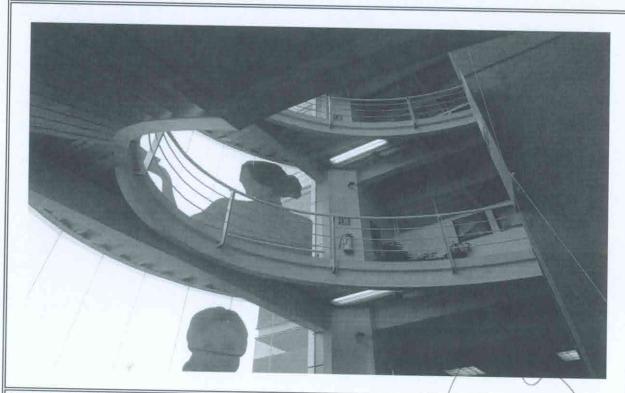
VISTA PANORAMICA DEL INTERIOR ZONA DE ESCALERAS IGUEL GONZALEZ SOTO

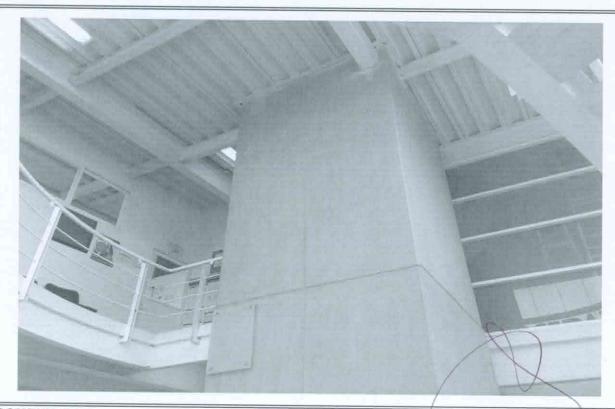
VISTA INTERIOR ZONA DE CUBO DE ELEVADOR

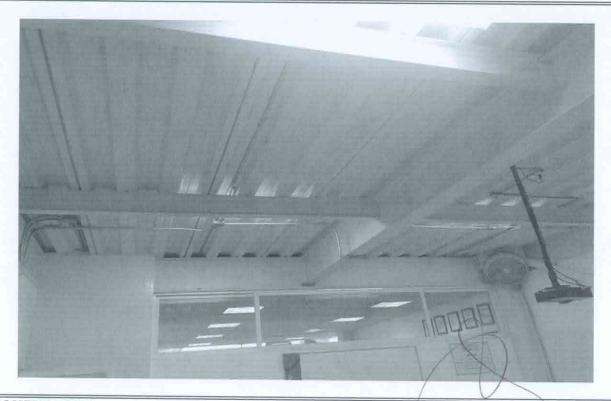
SISTEMA DE ESTRUCTURACION TRABES Y COLUMNAS DE CASERDEZ SOTO LOSA-ACERO

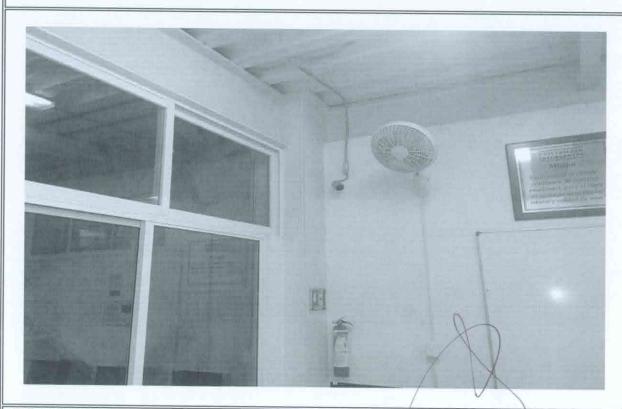
SISTEMA DE ESTRUCTURACION TRABES Y COLUMNAS GENALEZ 0TO LOSA-ACERO D.R.O. 1912

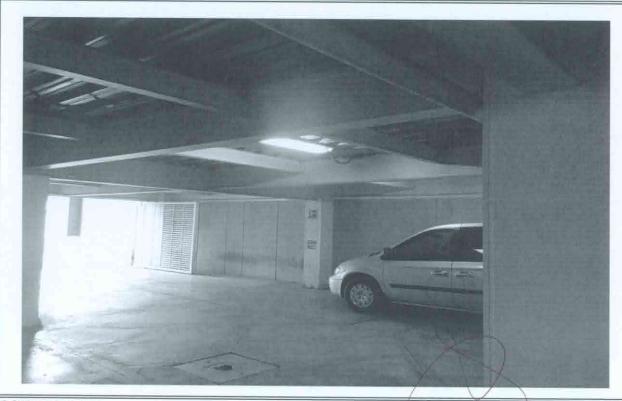
SISTEMA DE ESTRUCTURACION TRABES Y COLUMNAS DE ACEROTO
LOSA-ACERO, ZONA DE ZOTANO
