#### **DICTAMEN GRATUITO DE** SEGURIDAD ESTRUCTURAL

Forma de Inspección Post sísmica Evaluación Rápida

Asunto: Dictamen de Estabilidad y Estado Actual del inmueble ubicado en el N° 1693 de la Calzada Ermita Iztapalapa, colonia Octava Ampliación de San Miguel Iztapalapa, C.P. 09830, Delegación Iztapalapa, Ciudad de México.

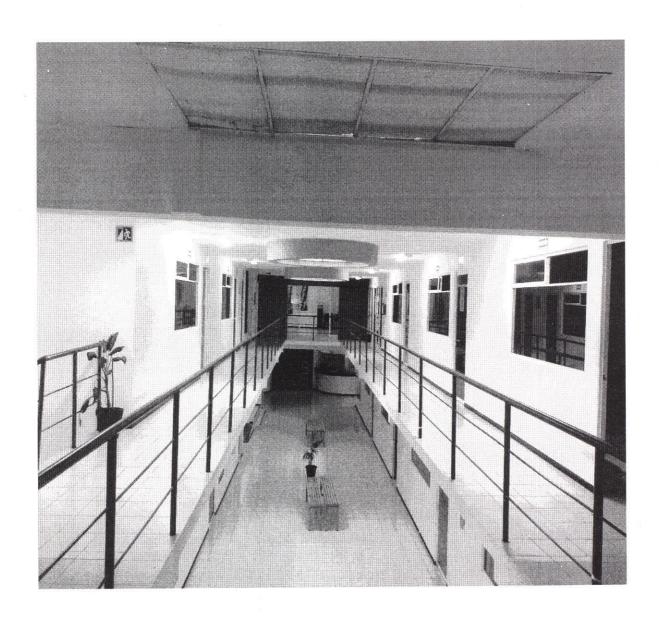
VISTA DEL INMUEBLE AL INTERIOR EN LA ZONA DE LOS 300, SE APRECIA EN PLANTA BAJA EN ACCESO A LAS AULAS Y EN PLANTA ALTA AL FONDO EL AUDITORIO

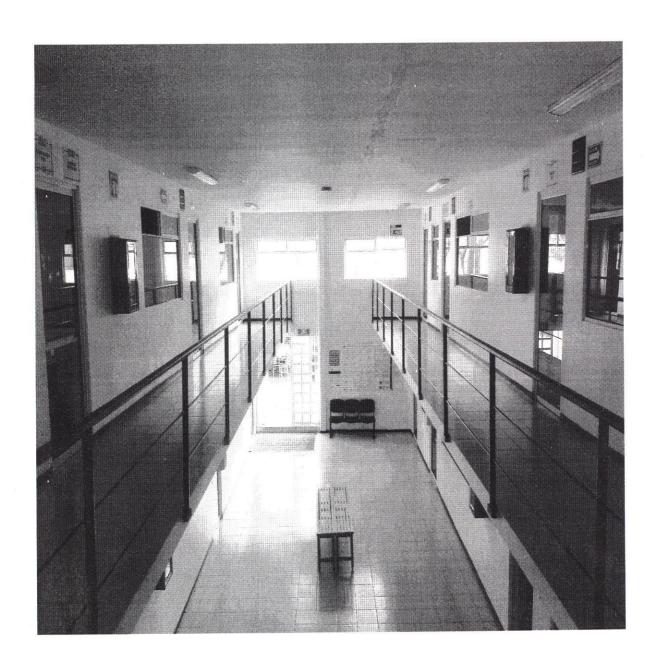
VISTA DEL ACCESO A LAS AULAS EN PRIMER NIVEL. AL FONDO EL PATIO POSTERIOR.

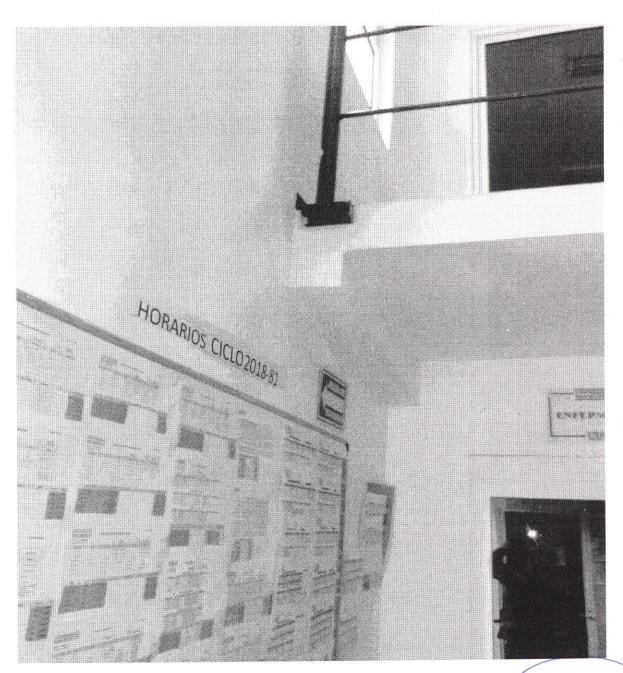
SE APRECIA ENTRE EL PASILLO Y EL MURO EN PLANTA ALTA EL ELEMENTO DE SOPORTE.

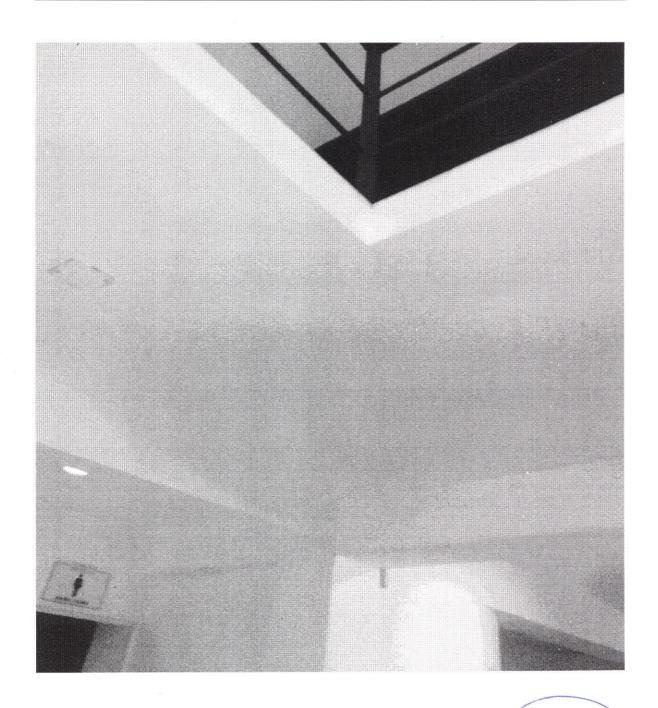
Por las razones señaladas se llevó a cabo el recorrido en las instalaciones del inmueble en comento con la presencia del personal encargado del edificio y el mantenimiento y fueron revisados los elementos estructurales, pisos, muros, plafones, vanos, puertas y en general sus instalaciones, los baños, escaleras y la zona administrativa de oficinas; en cada uno de los niveles comenzando por la recepción y el vestíbulo en la planta baja y se visitaron los 2 niveles con que cuenta el edificio sobre nivel de banqueta S,N,B., en el recorrido se revisó la estructura principalmente y todas aquellas grietas en los muros y en los plafones las cuales son menores de 3 mm y aparecen sobre el acabado, continuamos revisando los

SE APRECIAN GRIETAS EN LOS APLANADOS DEL PLAFON QUE SON MENORES A 3 MM Y NO SOBRE LOS ELEMENTOS DE SOPORTE.

Así las cosas, es que se dictamina que el inmueble puede continuar con su operación cotidiana y se recomienda realizar los trabajos de mantenimiento, ya que se reúnen las características propias y se cumple con los requerimientos de la normatividad vigente para el uso y ocupación del inmueble.

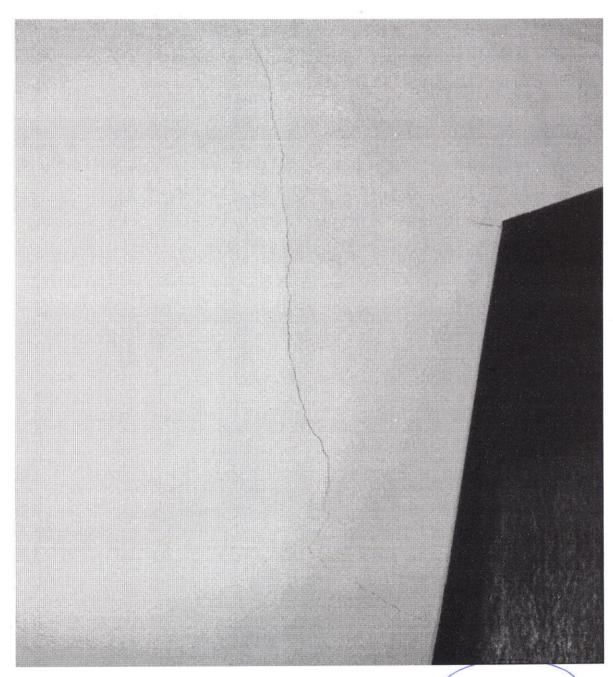
salones de denominados 300 de la planta baja en donde me fueron señalados a detalle cada una de las grietas que también son sobre el acabado y con las mismas características y los salones que se ubican en el patio posterior para determinar la existencia de fisuras en los acabados motivadas por la acción del Sismo de intensidad 7.1 con epicentro en el estado de Morelos, y poder determinar las medidas de una posible intervención y la necesidad de retirar algún acabado o elementos de la estructura que estuviesen dañados o que signifique un riesgo para sus ocupantes. De la misma manera se recorrieron en la planta alta la escalera de intercomunicación, los salones, el pasillo perimetral que permite el acceso y la zona del auditorio en donde se aprecian la existencia de pequeñas grietas sobre los aplanados, cercanos a las instalaciones eléctricas (lamparas y contactos) en donde se acusa la junta de muros de los elementos verticales de la estructura, sin que estos se vean dañados en forma alguna.

GRIETAS EN MUROS INTERIORES QUE NUNCA SON EN ELEMENTOS ESTRUCTURALES.

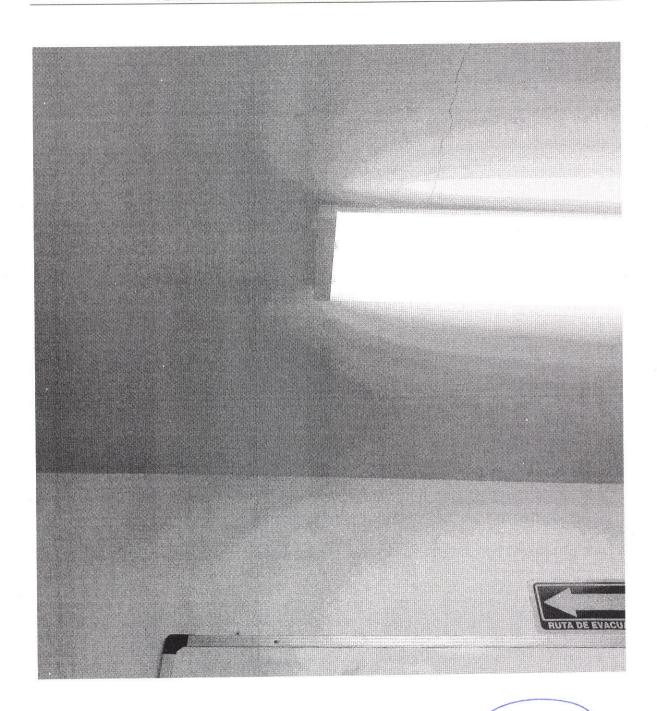
SE APRECIA UNA GRIETA ENTRE EL PLAFON Y EL MURO MENOR EN TODOS LOS CASOS A 3 MM SOBRE EL ACABADO.

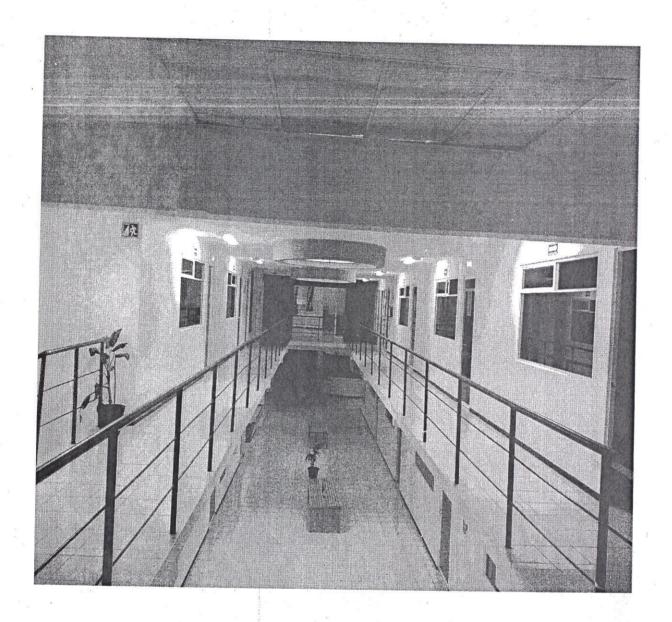
VISTA DEL INMUEBLE AL INTERIOR EN LA ZONA DE LOS 300, SE APRECIA EN PLANTA BAJA EN ACCESO A LAS AULAS Y EN PLANTA ALTA AL FONDO EL AUDITORIO

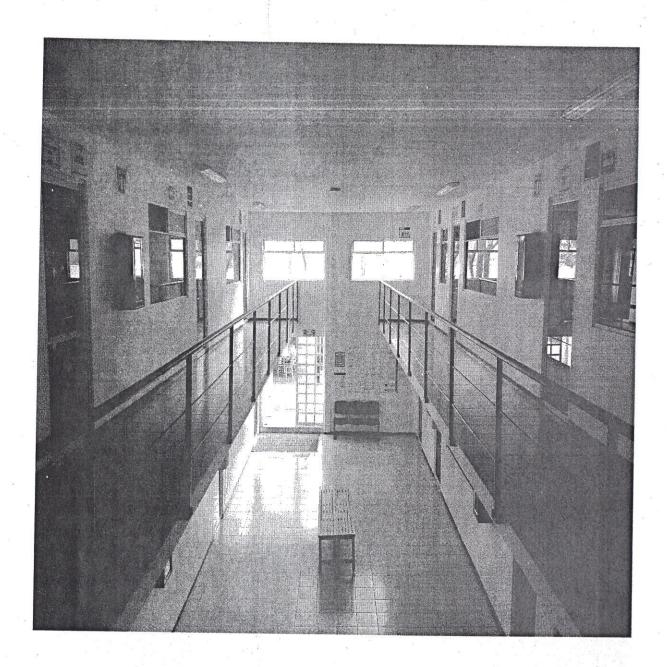
VISTA DEL ACCESO A LAS AULAS EN PRIMER NIVEL. AL FONDO EL PATIO POSTERIOR

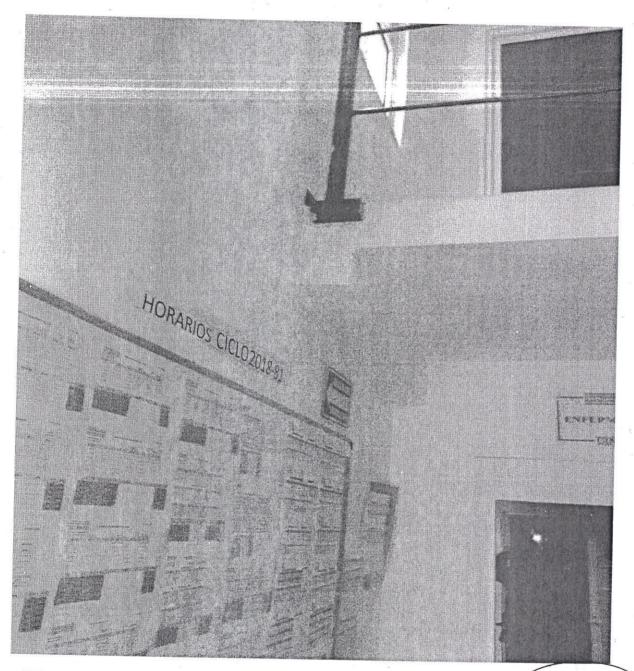
SE APRECIA ENTRE EL PASILLO Y EL MURO EN PLANTA ALTA EL ELEMENTO DE SOPORTE.

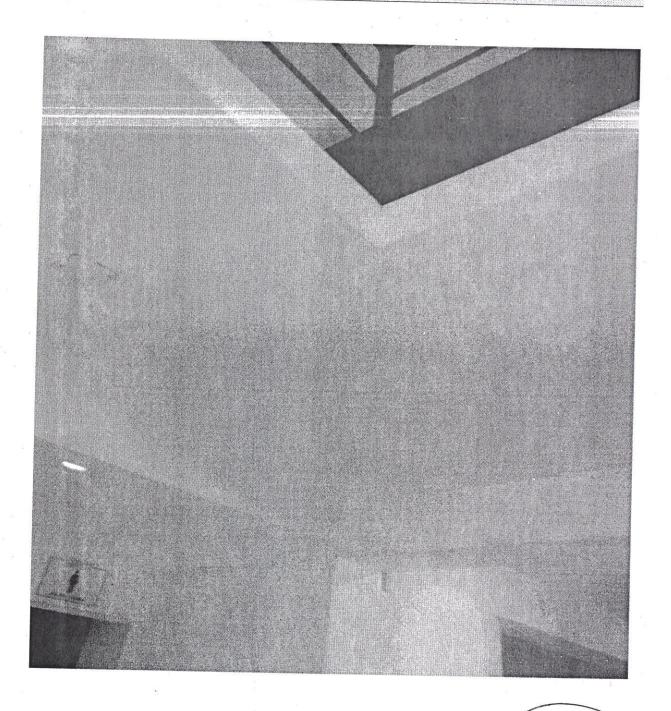
Por las razones señaladas se llevó a cabo el recorrido en las instalaciones del inmueble en comento con la presencia del personal encargado del edificio y el mantenimiento y fueron revisados los elementos estructurales, pisos, muros, plafones, vanos, puertas y en general sus instalaciones, los baños, escaleras y la zona administrativa de oficinas; en cada uno de los niveles comenzando por la recepción y el vestíbulo en la planta baja y se visitaron los 2 niveles con que cuenta el edificio sobre nivel de banqueta S,N,B., en el recorrido se revisó la estructura principalmente y todas aquellas grietas en los muros y en los plafones las cuales son menores de 3 mm y aparecen sobre el acabado, continuamos revisando los

SE APRECIAN GRIETAS EN LOS APLANADOS DEL PLAFON QUE SON MENORES A 3 MM Y NO SOBRE LOS ELEMENTOS DE SOPORTE.

Así las cosas, es que se dictamina que el inmueble puede continuar con su operación cotidiana y se recomienda realizar los trabajos de mantenimiento, ya que se reúnen las características propias y se cumple con los requerimientos de la normatividad vigente para el uso y ocupación del inmueble.

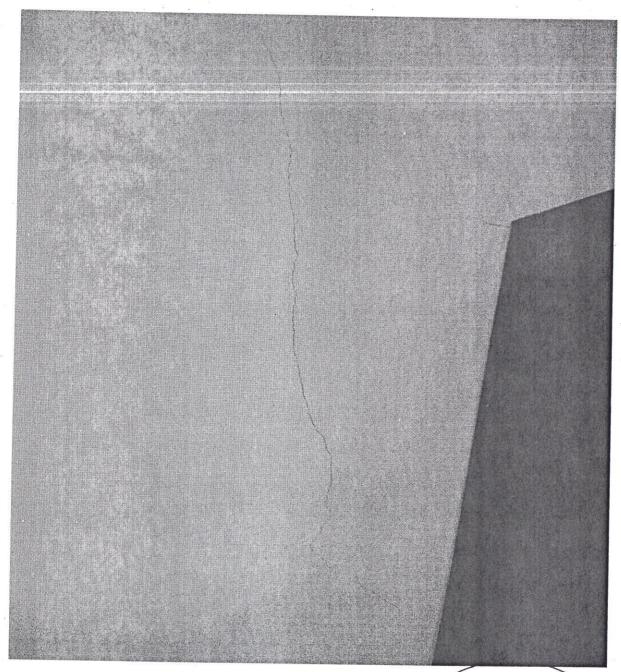
salones de denominados 300 de la planta baja en donde me fueron señalados a detalle cada una de las grietas que también son sobre el acabado y con las mismas características y los salones que se ubican en el patio posterior para determinar la existencia de fisuras en los acabados motivadas por la acción del Sismo de intensidad 7.1 con epicentro en el estado de Morelos, y poder determinar las medidas de una posible intervención y la necesidad de retirar algún acabado o elementos de la estructura que estuviesen dañados o que signifique un riesgo para sus ocupantes. De la misma manera se recorrieron en la planta alta la escalera de intercomunicación, los salones, el pasillo perimetral que permite el acceso y la zona del auditorio en donde se aprecian la existencia de pequeñas grietas sobre los aplanados, cercanos a las instalaciones eléctricas (lamparas y contactos) en donde se acusa la junta de muros de los elementos verticales de la estructura, sin que estos se vean dañados en forma alguna.

GRIETAS EN MUROS INTERIORES QUE NUNCA SON EN ELEMENTOS ESTRUCTURALES.

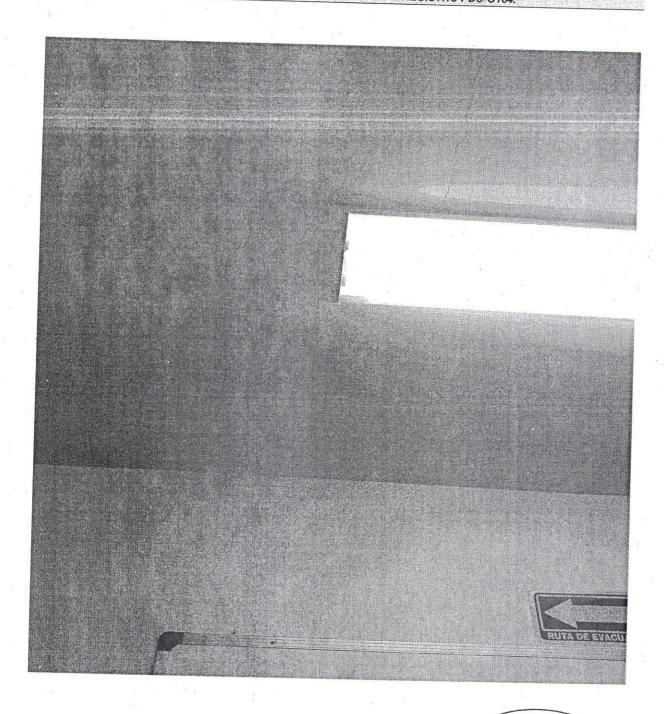
SE APRECIA UNA GRIETA ENTRE EL PLAFON Y EL MURO MENOR EN TODOS LOS CASOS A 3 MM SOBRE EL ACABADO.
