NUM DE OFICIO: PC/0457/2017

Asunto: Dictamen de Estabilidad y Estado Actual del inmueble ubicado en el N° 21 de la calle Benito Juárez, colonia Barrio La Conchita, C.P. 56600, Municipio de Chalco, Estado de México.

### ANEXO FOTOGRAFICO.

Dictamen de Estabilidad y Estado Actual del inmueble ubicado en el N° 21 de la calle Benito Juárez, colonia Barrio La Conchita, C.P. 56600, Municipio de Chalco, Estado de México.

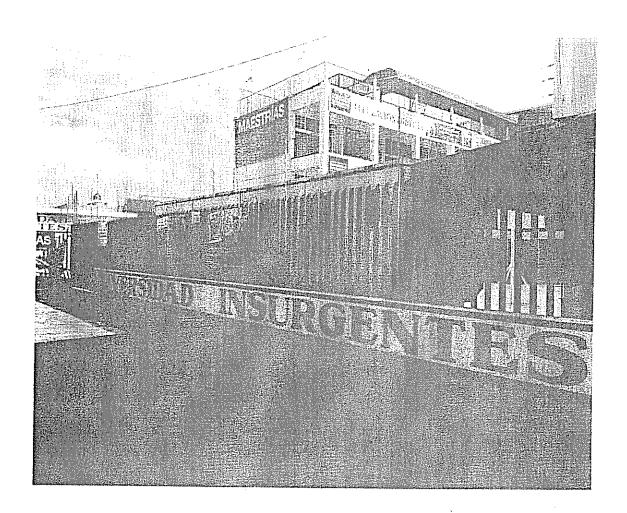
VISTA DE LA FACHADA A LA CALLE.

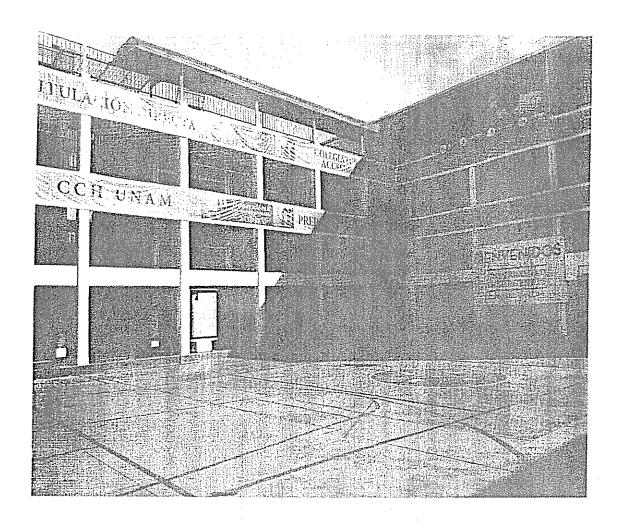
VISTA DE LA EDIFICACIÓN, SE APRECIAN LOS
CUATRO NIVELES S.N.B., PATIO Y ZONA DE
ESCALERAS.
