# DICTAMEN GRATUITO DE SEGURIDAD ESTRUCTURAL

UNIVERSIDAD INSURGENTES, PLANTEL 12TAPALAPA

Asunto: Dictamen de Estabilidad y Estado Actual del inmueble ubicado en el N° 4018 de la Calzada Ermita Iztapalapa esquina Eje 5 Sur, colonia Paraje Zacatepec, C.P. 09500, Delegación Iztapalapa, Ciudad de México.

## **ANEXO FOTOGRAFICO.**

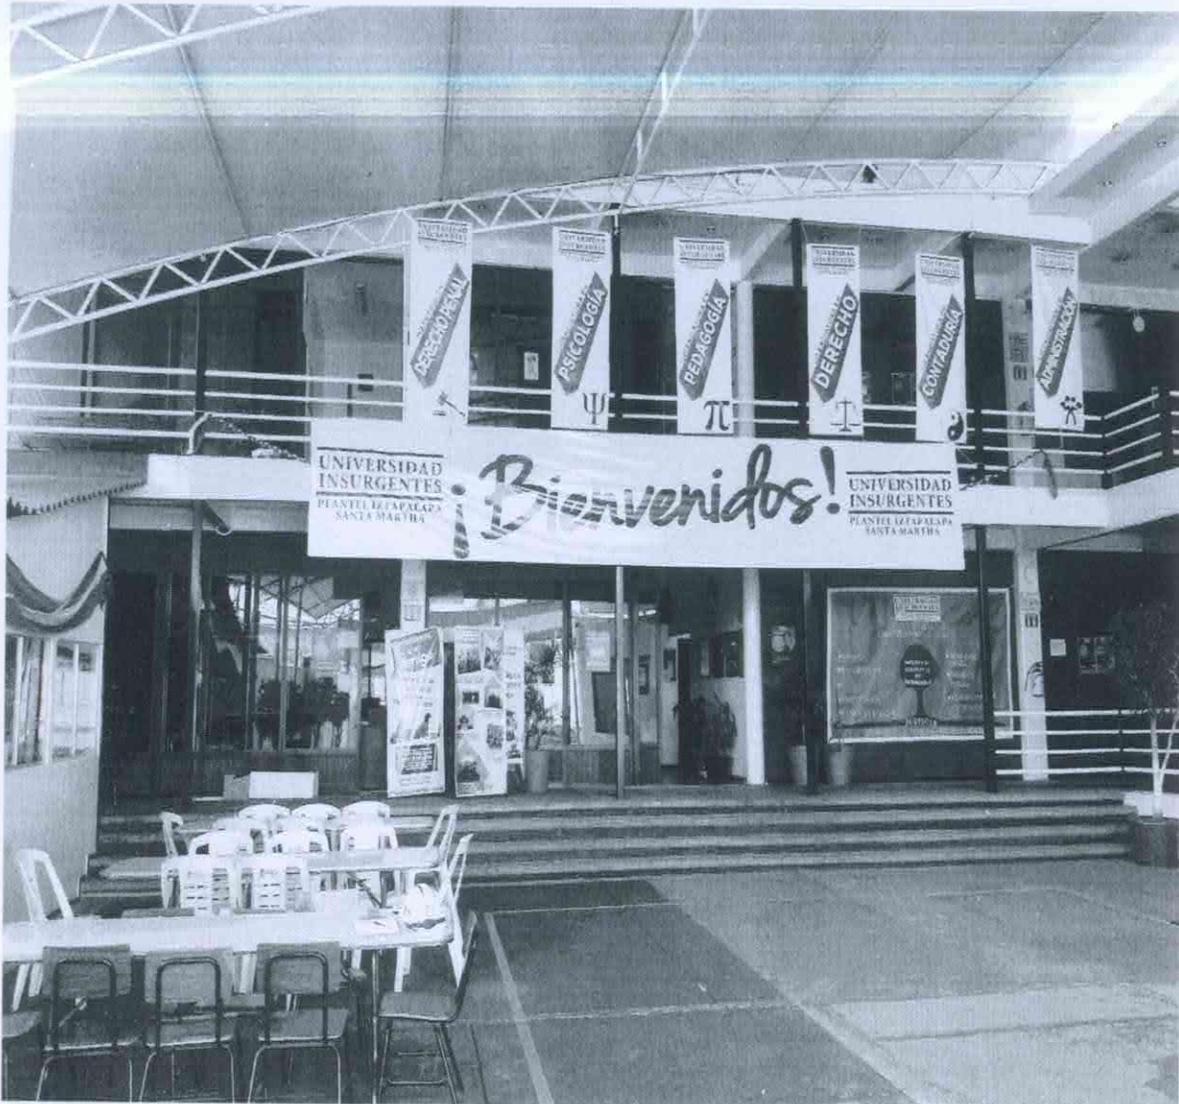
**VISTA FRONTAL DEL INMUEBLE, SE APRECIAN  
LAS DOS PLANTAS Y EL PATIO DE ACCESO.**

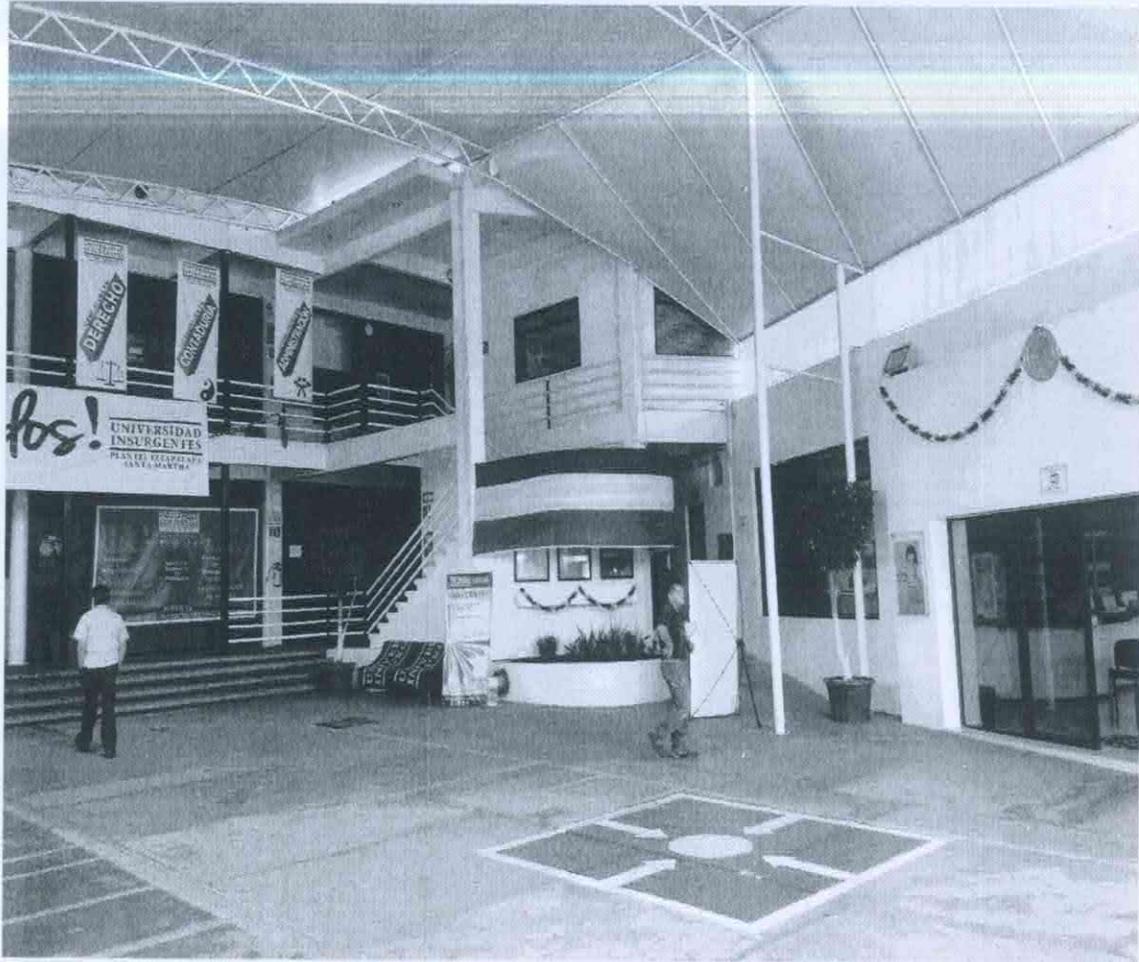
**VISTA DE LA ZONA DE LAS ESCALERAS Y ZONA ADMINISTRATIVA.**

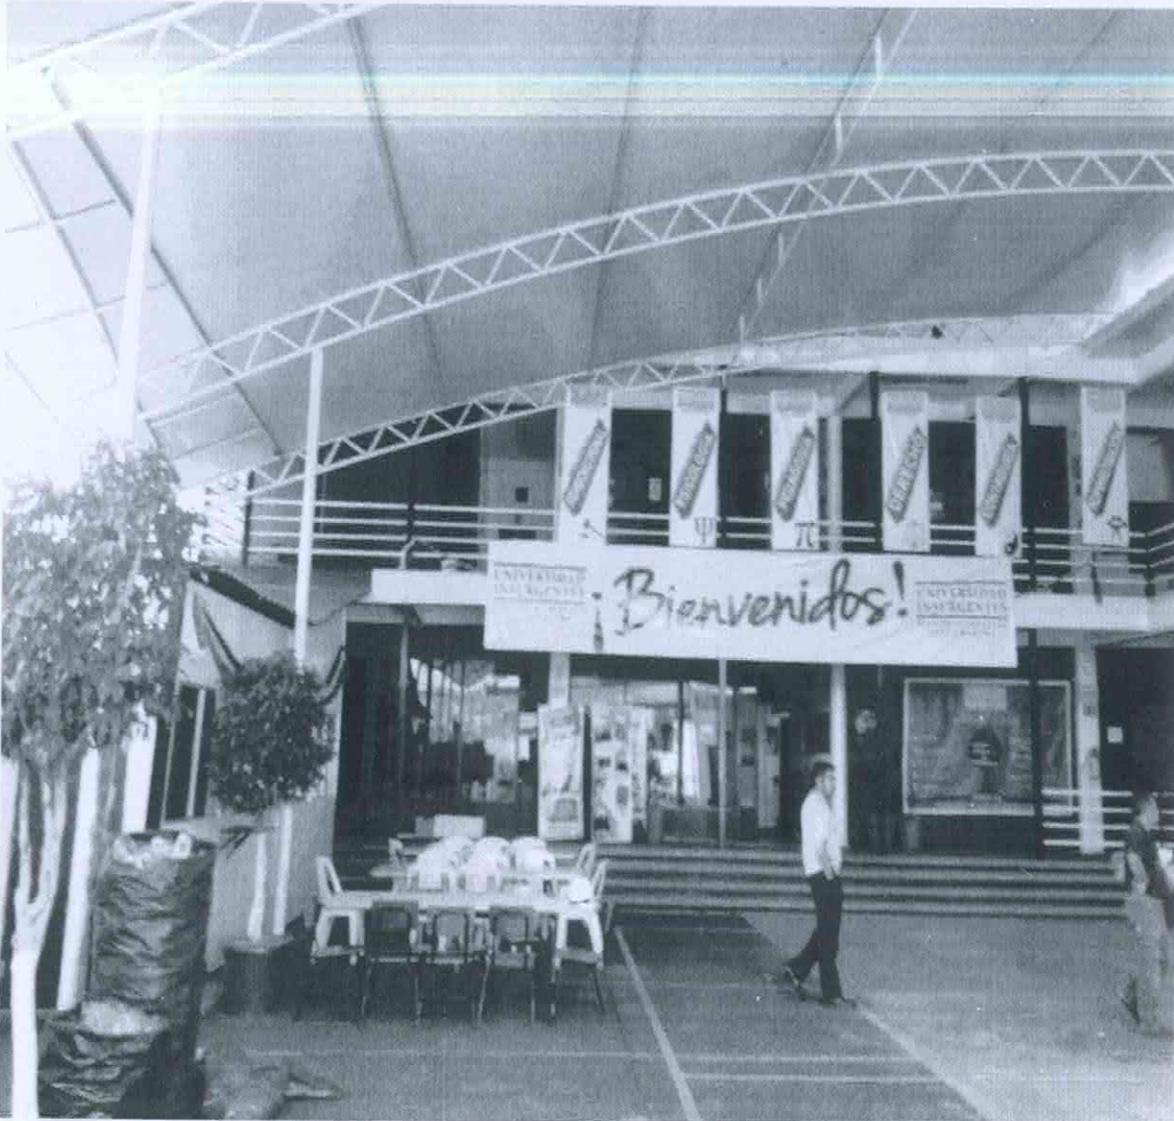
**SE APRECIA LA ESTRUCTURA DE ALMA ABIERTA  
QUE SOPORTA LA LONARIA DEL PATIO.**

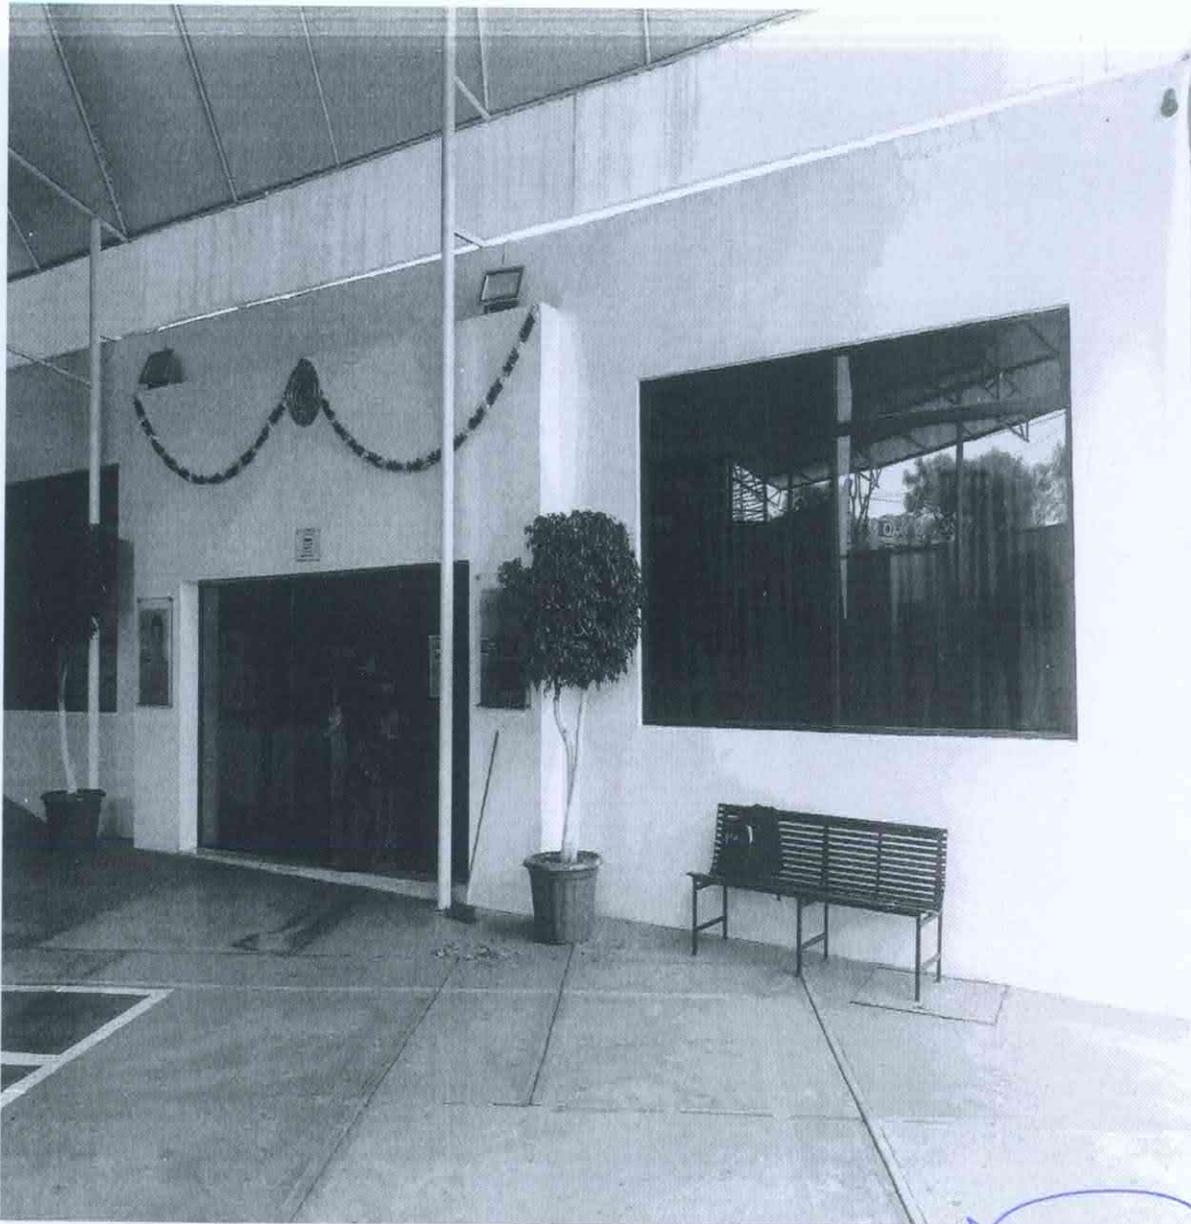
**ZONA DE ACCESO A LA BIBLIOTECA.**

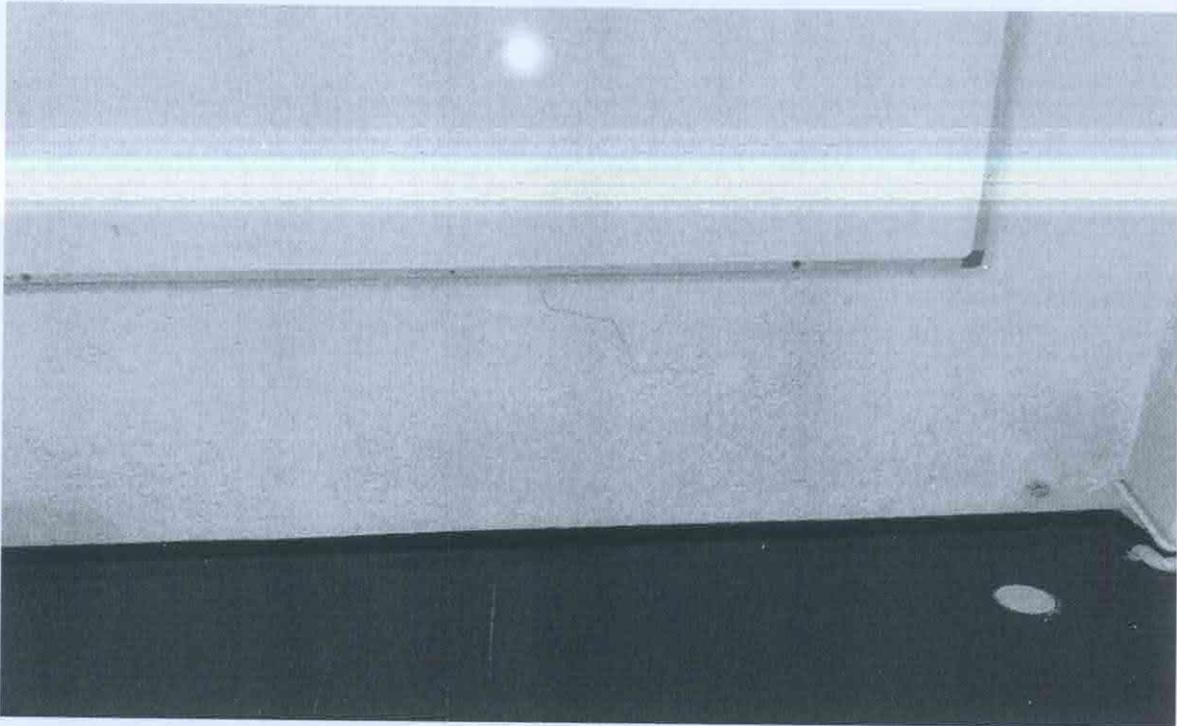
VISTA DEL INTERIOR DEL PISO Y MURO DE LA BIBLIOTECA

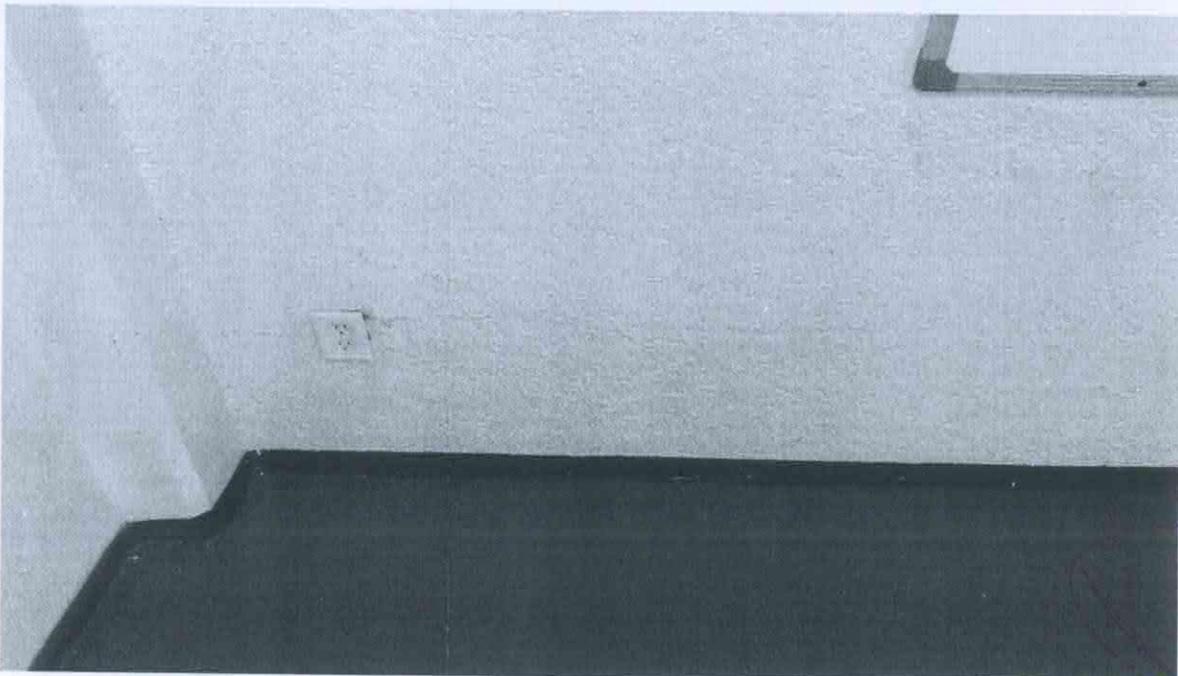
son menores de 3mm y sobre el acabado del mismo, continuamos revisando los salones 103 y 104 de la planta baja en donde me fueron señalados a detalle cada una de las grietas que también son sobre el acabado y con las mismas características, la zona del estacionamiento y obras exteriores para determinar la existencia de fisuras en los acabados motivadas por la acción del Sismo de intensidad 7.1 con epicentro en el estado de Morelos, y poder determinar las medidas de una posible intervención y la necesidad de retirar algún acabado o elementos de la estructura que estuviesen dañados o que signifique un riesgo para sus ocupantes. De la misma manera se recorrieron en la planta alta los salones del 202 al 208 en donde se aprecian la existencia de pequeñas grietas sobre los aplanados, cercanos a la instalación eléctrica y en algunos casos se acusa la junta y la separación de muros de tablaroca de los elementos verticales de la estructura, sin que estos se vean dañados en forma alguna.

SE APRECIAN LAS GRIETAS JUNTO A LA CAJA DE LOS CONTACTOS.

Así las cosas, es que se dictamina que el inmueble puede continuar con su operación cotidiana y se recomienda realizar los trabajos de mantenimiento, ya que se reúnen las características propias y se cumple con los requerimientos de la normatividad vigente para el uso y ocupación del inmueble.

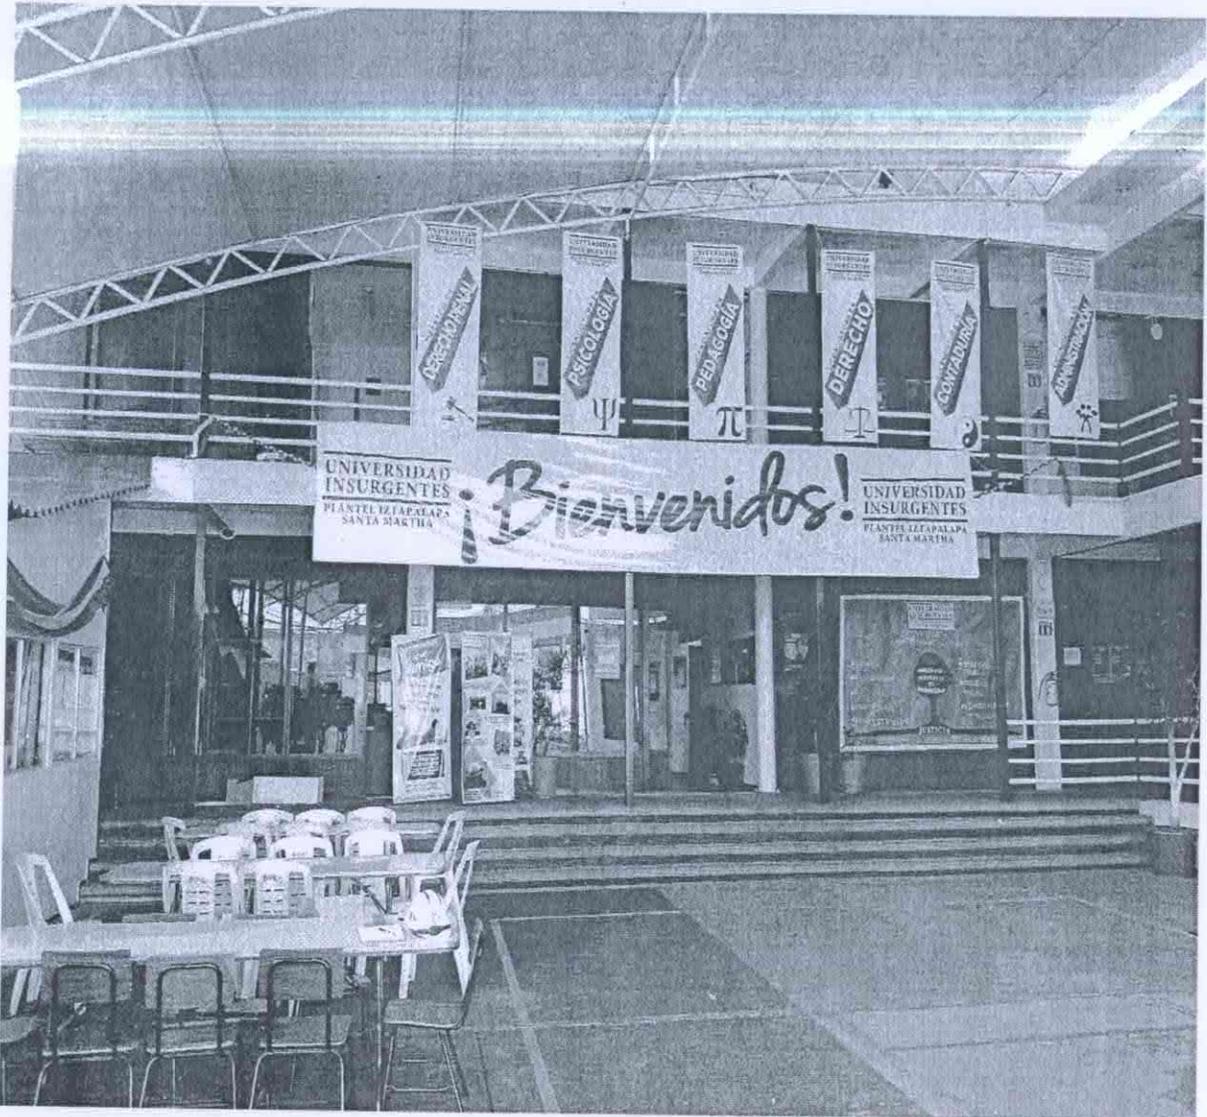
**VISTA FRONTAL DEL INMUEBLE, SE APRECIAN  
LAS DOS PLANTAS Y EL PATIO DE ACCESO.**

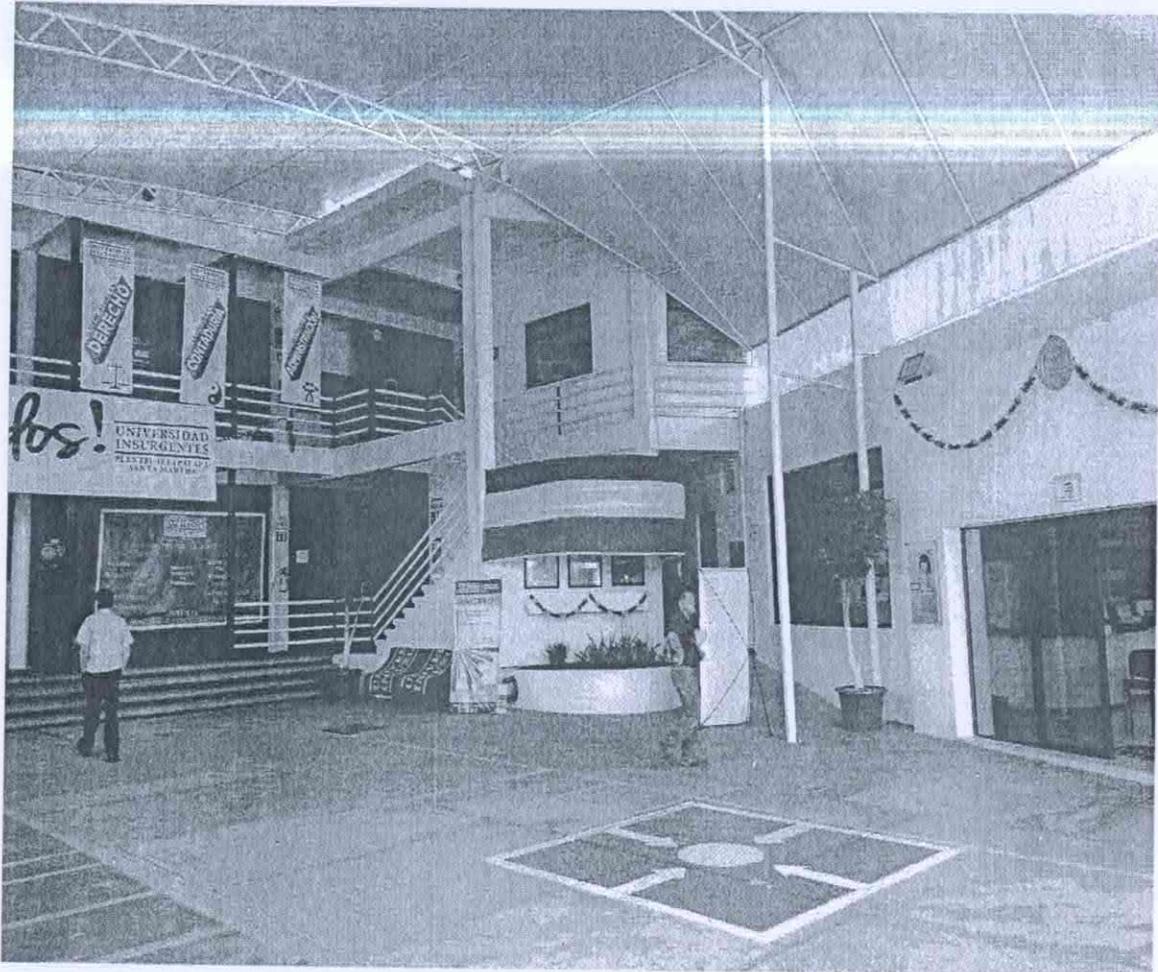
**VISTA DE LA ZONA DE LAS ESCALERAS Y ZONA ADMINISTRATIVA.**

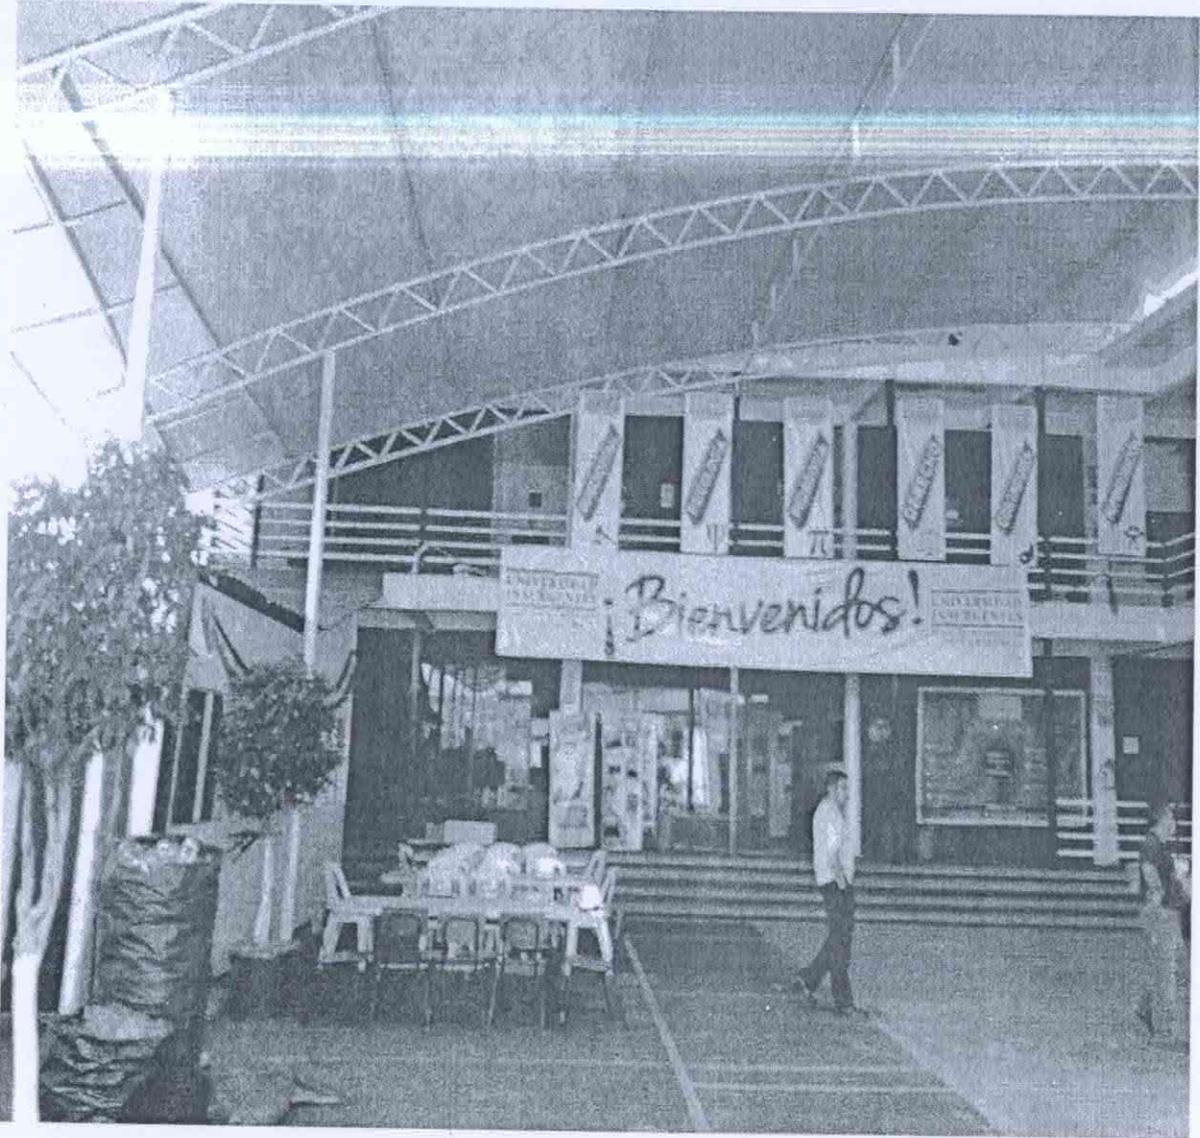
**SE APRECIA LA ESTRUCTURA DE ALMA ABIERTA  
QUE SOPORTA LA LONARIA DEL PATIO.**

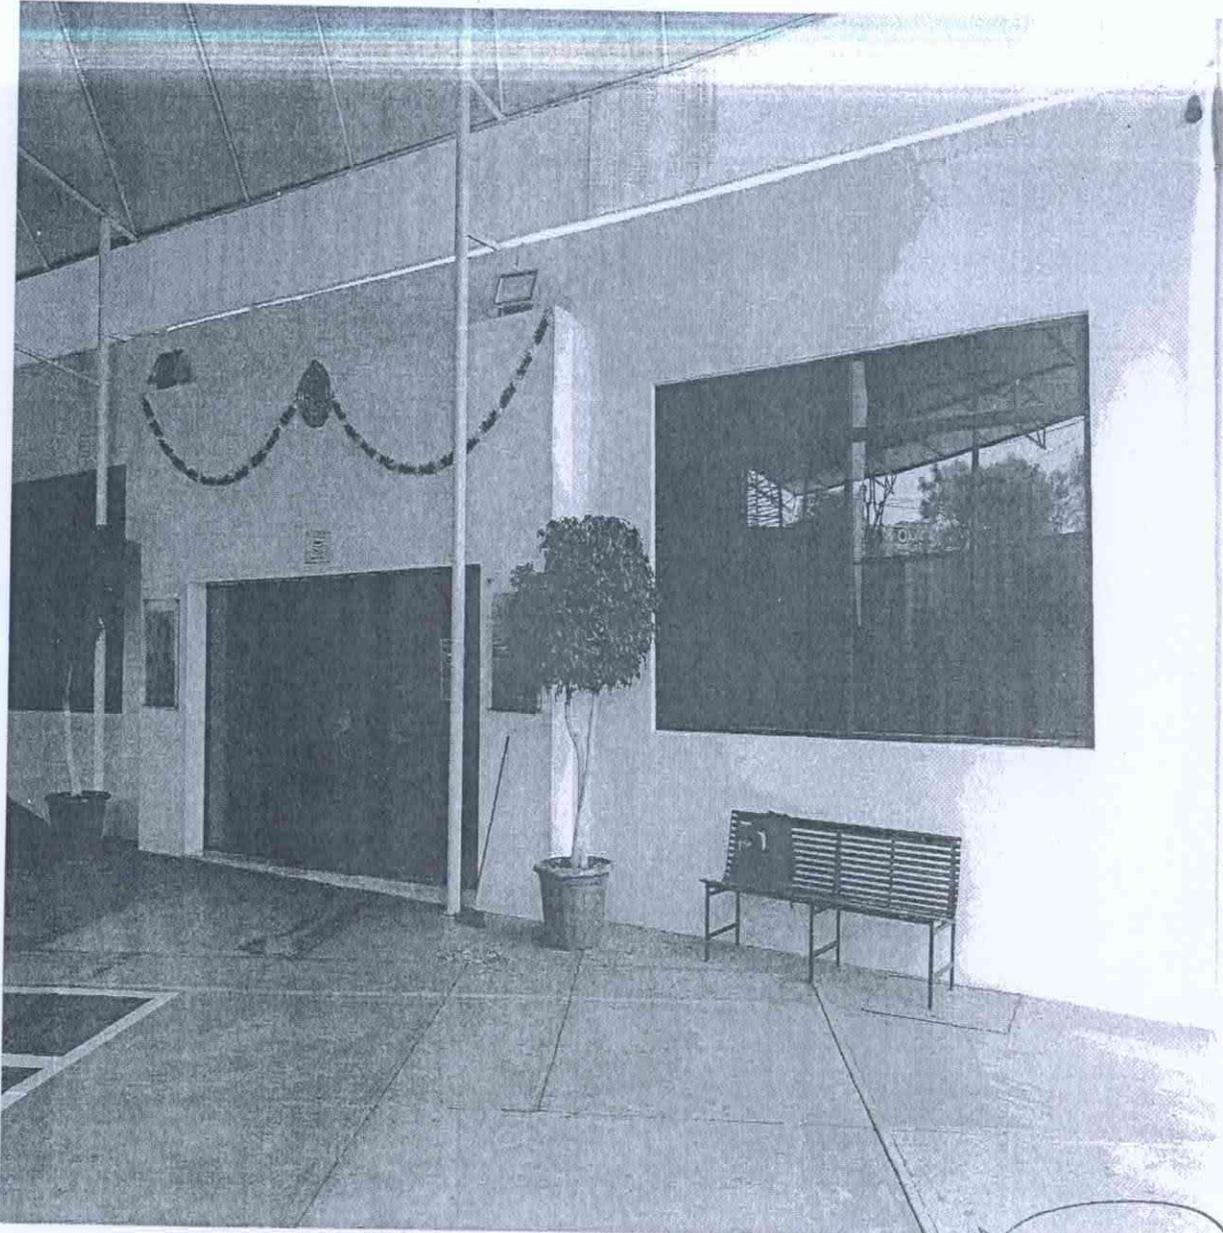
**ZONA DE ACCESO A LA BIBLIOTECA.**

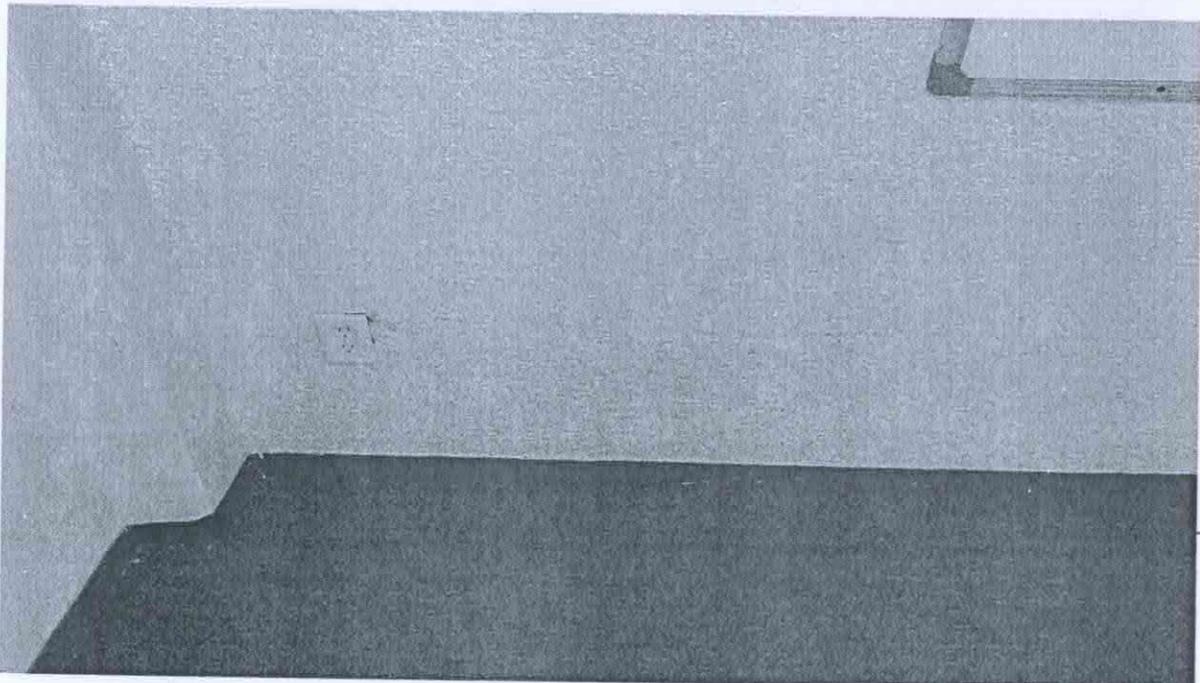
son menores de 3mm y sobre el acabado del mismo, continuamos revisando los salones 103 y 104 de la planta baja en donde me fueron señalados a detalle cada una de las grietas que también son sobre el acabado y con las mismas características, la zona del estacionamiento y obras exteriores para determinar la existencia de fisuras en los acabados motivadas por la acción del Sismo de intensidad 7.1 con epicentro en el estado de Morelos, y poder determinar las medidas de una posible intervención y la necesidad de retirar algún acabado o elementos de la estructura que estuviesen dañados o que signifique un riesgo para sus ocupantes. De la misma manera se recorrieron en la planta alta los salones del 202 al 208 en donde se aprecian la existencia de pequeñas grietas sobre los aplanados, cercanos a la instalación eléctrica y en algunos casos se acusa la junta y la separación de muros de tablaroca de los elementos verticales de la estructura, sin que estos se vean dañados en forma alguna.

SE APRECIAN LAS GRIETAS JUNTO A LA CAJA DE LOS CONTACTOS.

Así las cosas, es que se dictamina que el inmueble puede continuar con su operación cotidiana y se recomienda realizar los trabajos de mantenimiento, ya que se reúnen las características propias y se cumple con los requerimientos de la normatividad vigente para el uso y ocupación del inmueble.
