DICTAMEN GRATUITO DE SEGURIDAD ESTRUCTURAL

UNIVERSIDAD INSURGENTES PLANTEL SAN ANGEL
09PSU02600

**FORMA DE INSPECCION POSTSISMICA
EVALUACION RAPIDA**

REPORTE FOTOGRAFICO DE INSPECCION ESTRUCTURAL

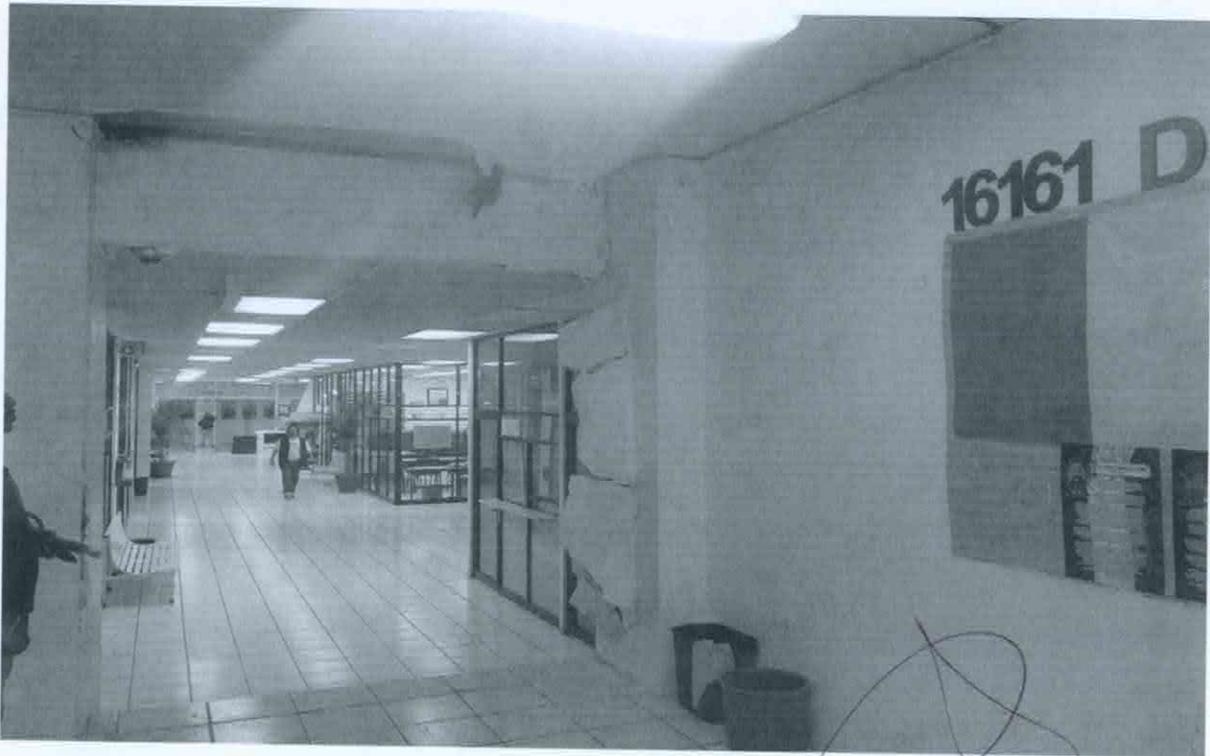
VISTA PANORAMICA DE LA ZONA JUN TA DE UNION ENTRE LOS DOS
CUERPOS. SE AGRIETO LA ZONA DE UNION

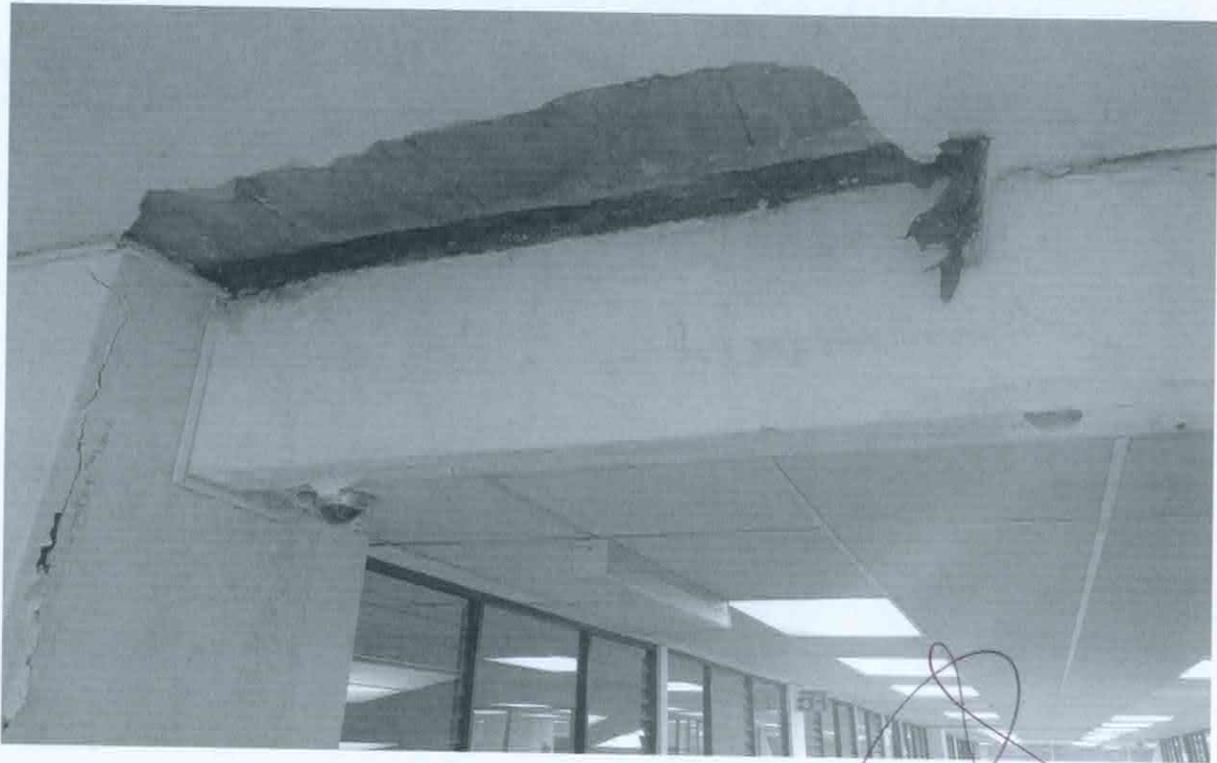
DESPRENDIMIENTO DE RECUBRIMIENTO DE ZONA DE UNION DE LOS
2 CUERPOS

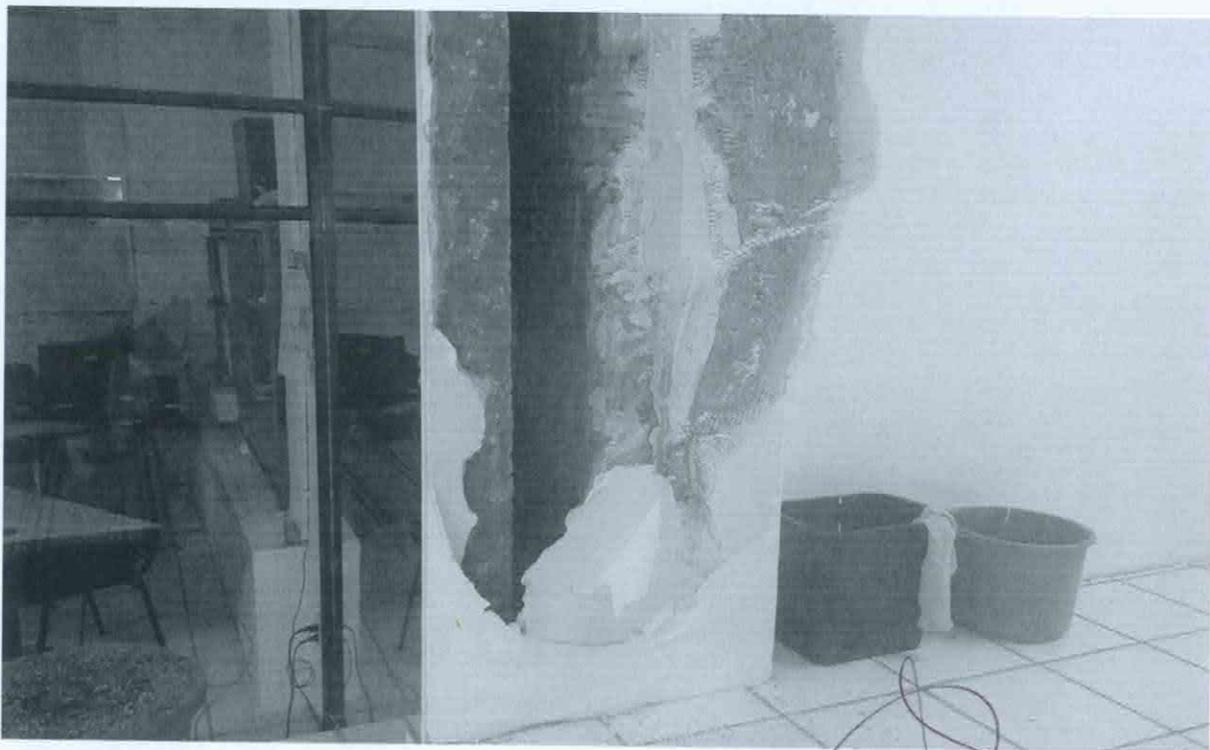
DESPRENDIMIENTO DE RECUBRIMIENTO DE ZONA DE UNION DE LOS
2 CUERPOS

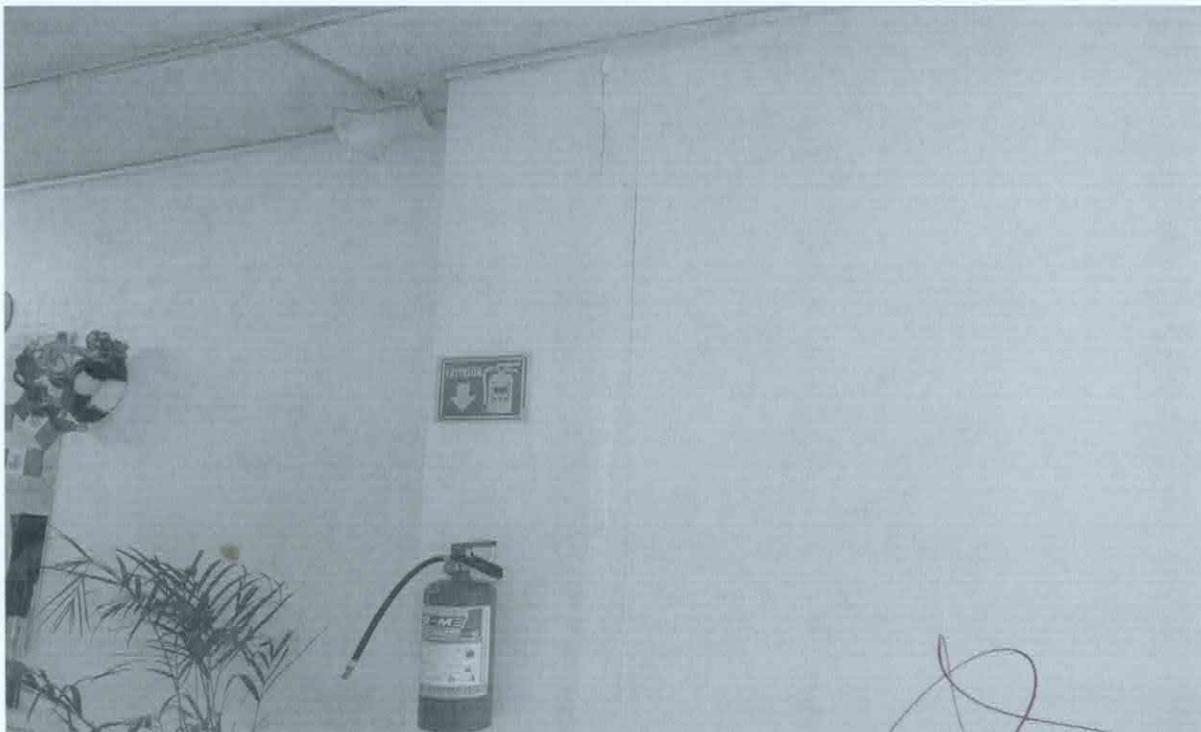
FISURA EN MUROS DE TABLAROCA EN SU UNION CON COLUMNA

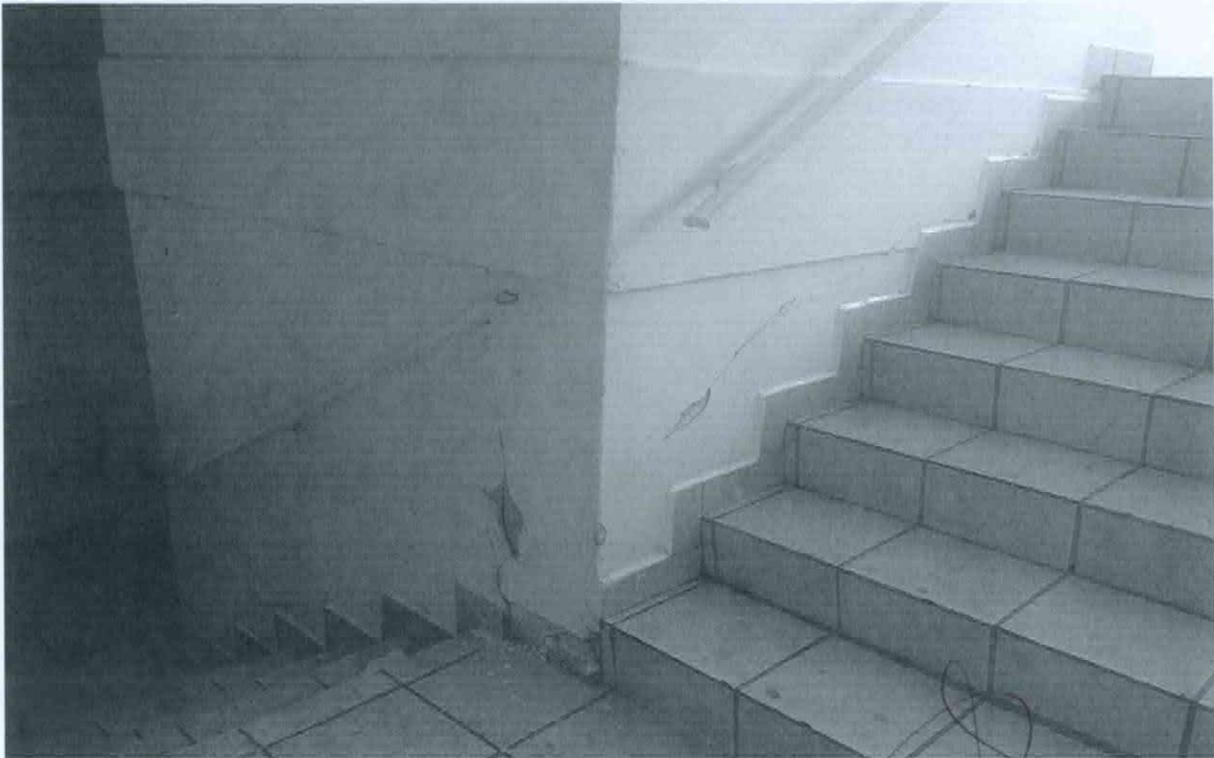
FISURAS EN MUROS DE MAMPOSTERIA NO ESTRUCTURALES
EN ZONA DE ESCALERAS

REPARACIONES DE MUROS DE MAMPOSTERIA NO ESTRUCTURALES PEQUEÑOS EN ZONA DE SALONES DEL 3 Y 2 NIVEL

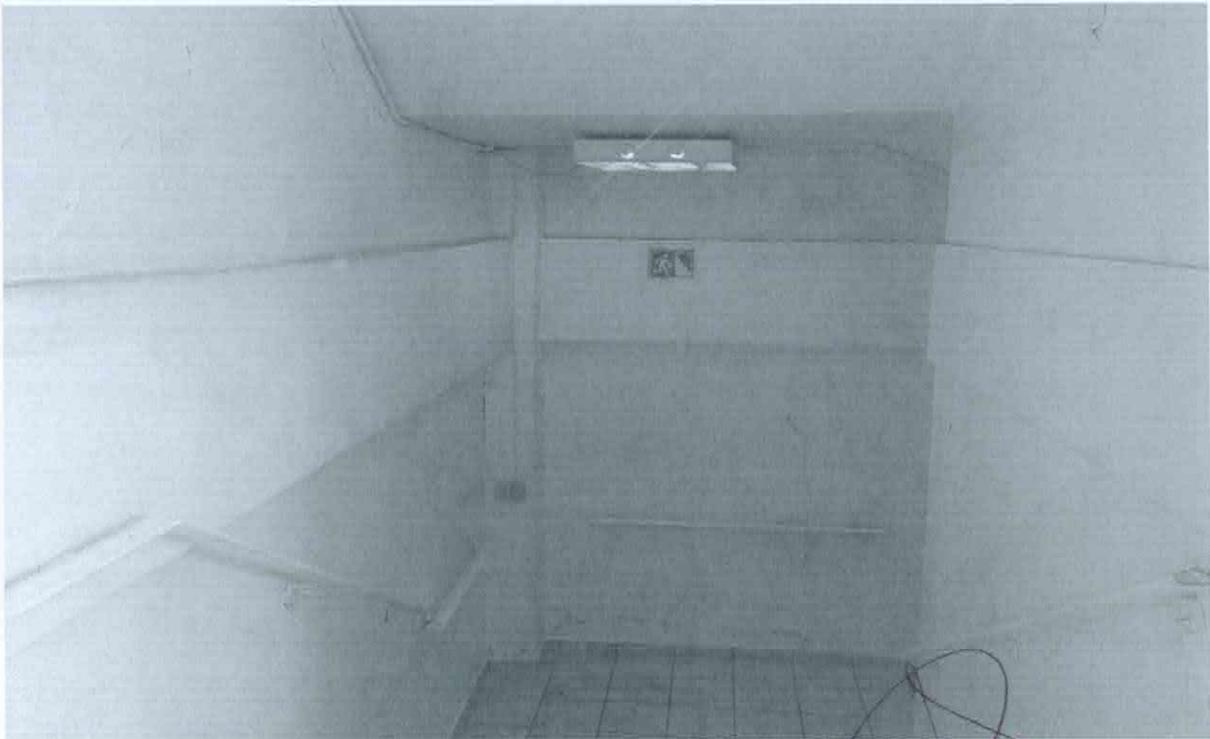
FISURAS EN MUROS DE MAMPOSTERIA NO ESTRUCTURALES
EN ZONA DE ESCALERAS

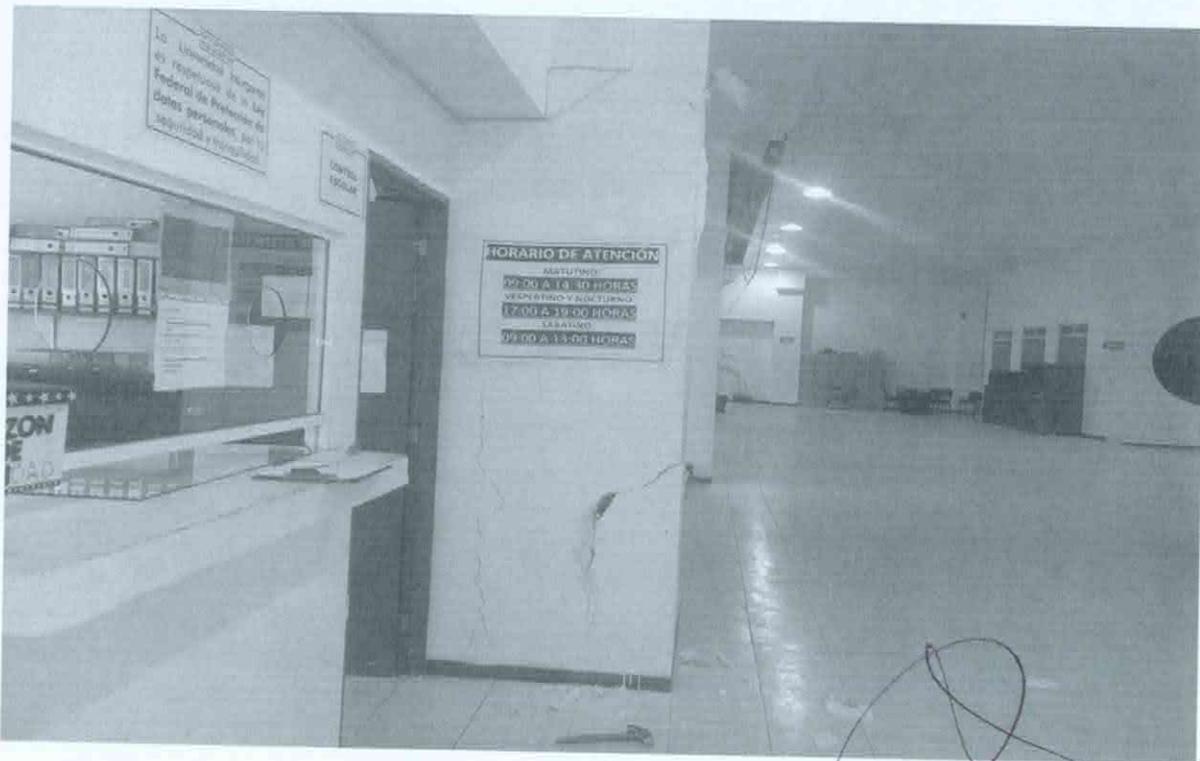
AGRIETAMIENTO DE RELLENOS DE ESQUINA EN COLUMNAS
RELLENO A BASE DE MAMPOSTERIA

RETIRO DE RELLENOS FISURADOS DE MAMPOSTERIA EN COLUMNAS

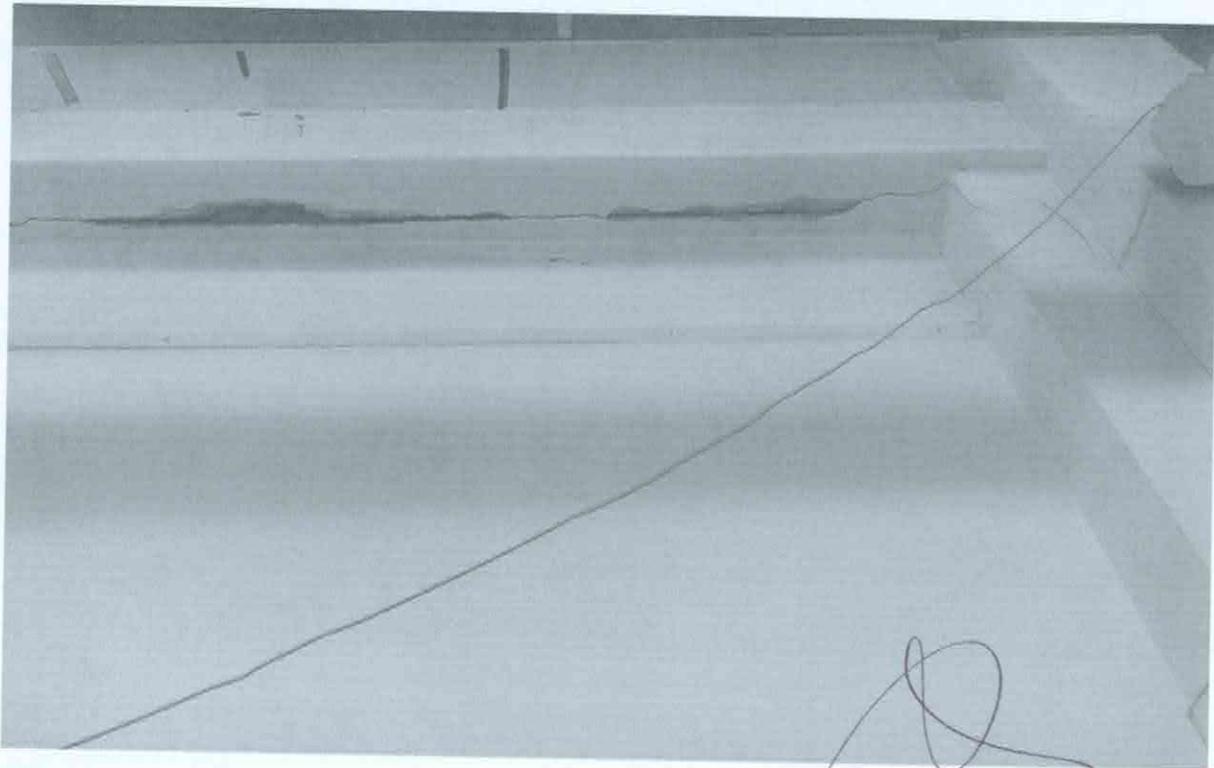
FISURA EN UNION DE DOS ELEMENTOS DE CONCRETO (TRABES)

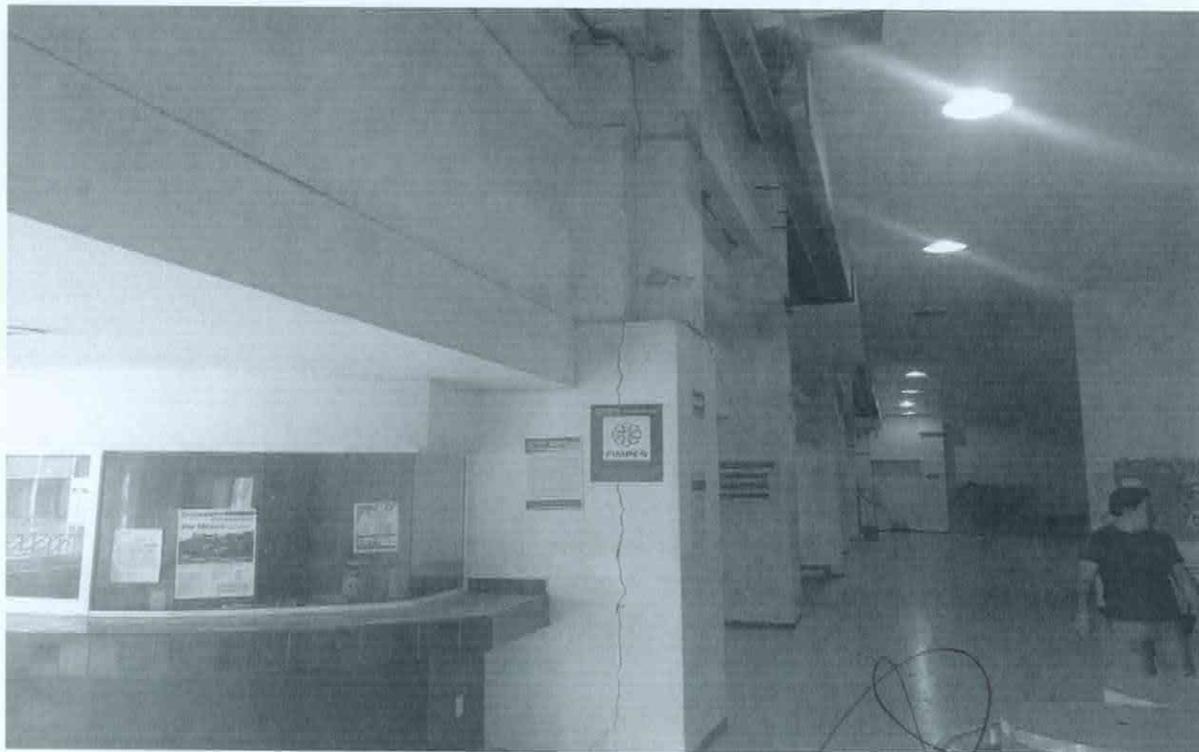
AGRIETAMIENTO DE RELLENOS DE ESQUINA EN COLUMNAS
RELLENO A BASE DE MAMPOSTERIA

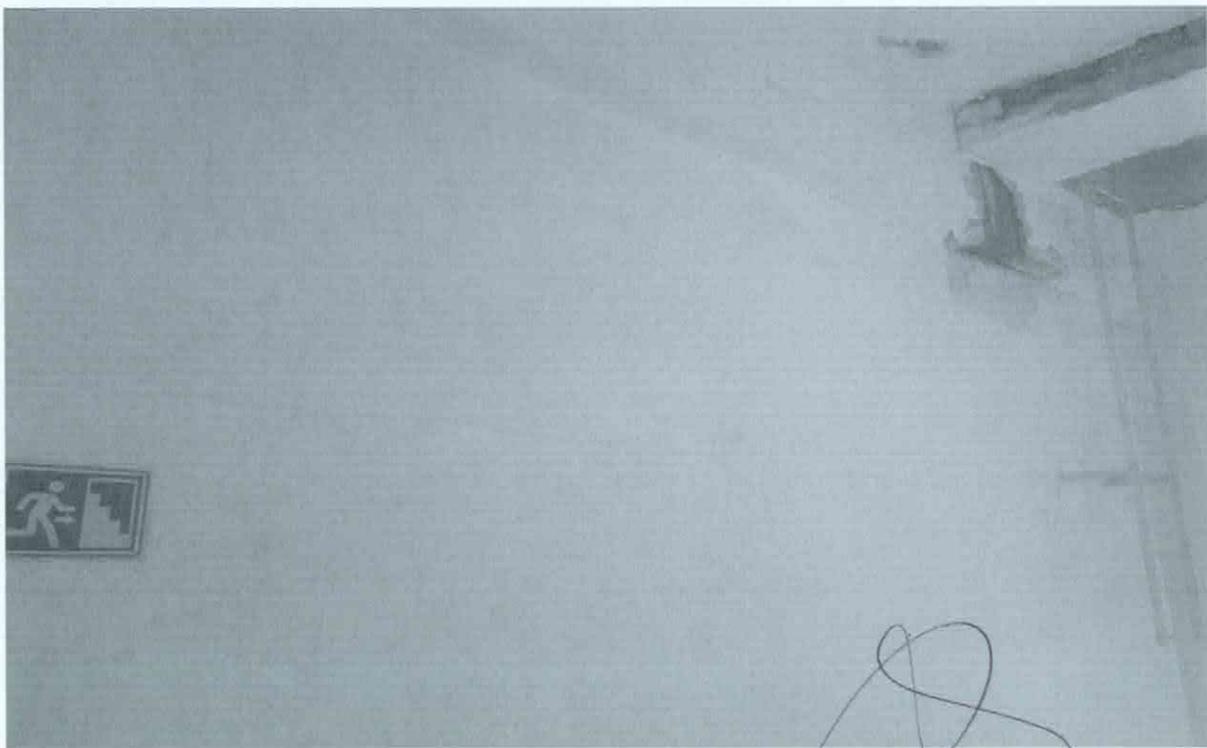
FISURAS EN MUROS DE MAMPOSTERIA NO ESTRUCTURAL

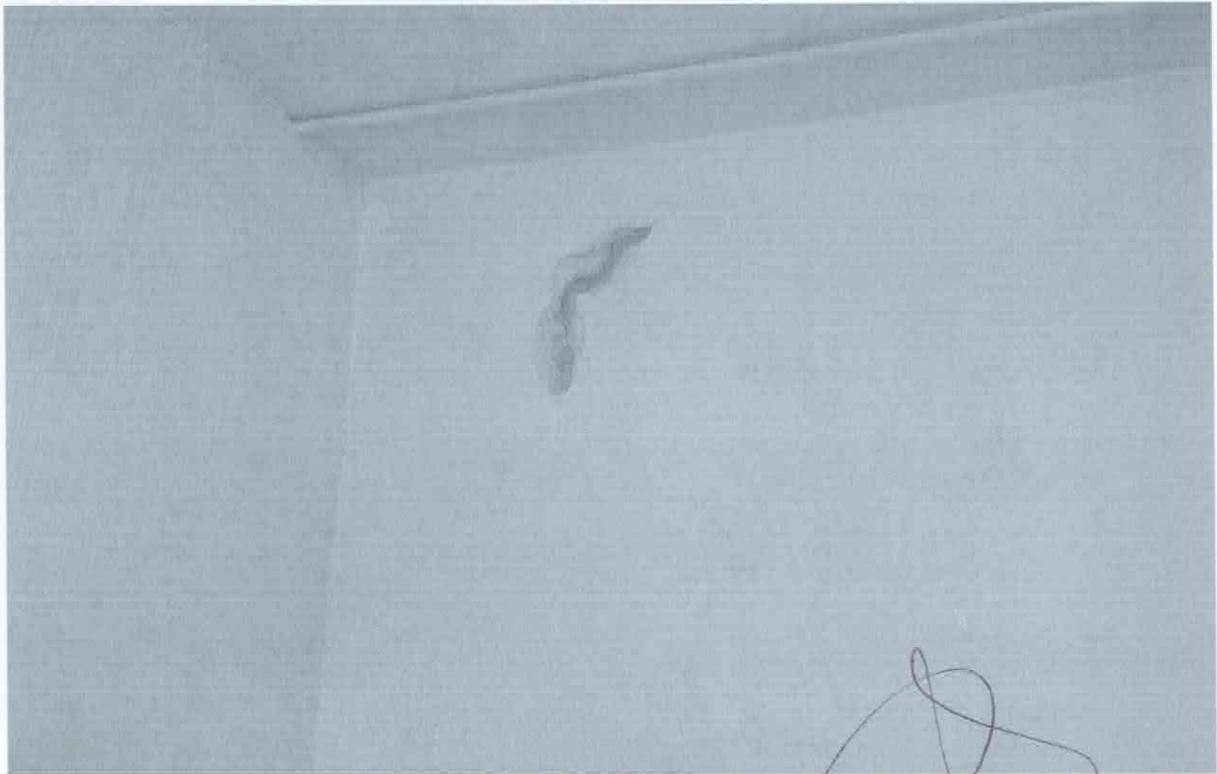
FISURAS EN MUROS DE MAMPOSTERIA NO ESTRUCTURAL

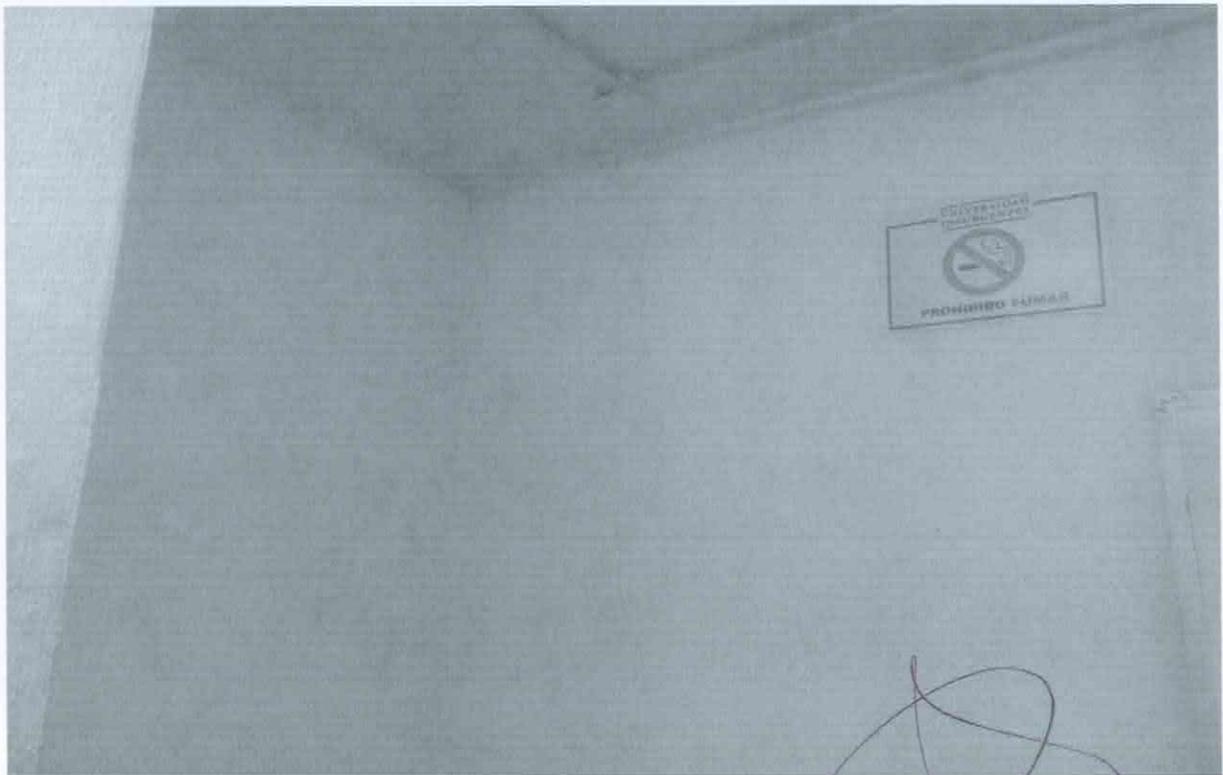
FISURAS EN UNION DE MUROS DE TABLAROCA CON COLUMNAS

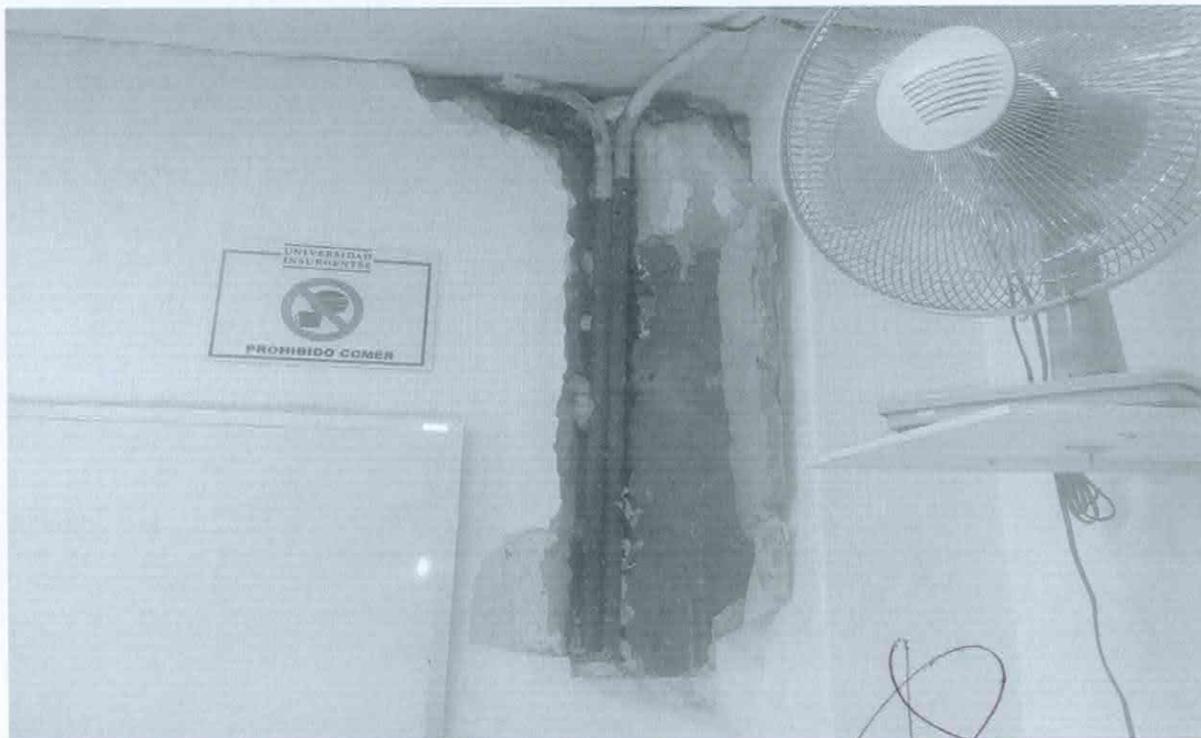
GRIETA EN ZONA DE UNION DE DOS CUERPOS, GRIETA EN CASTILLO

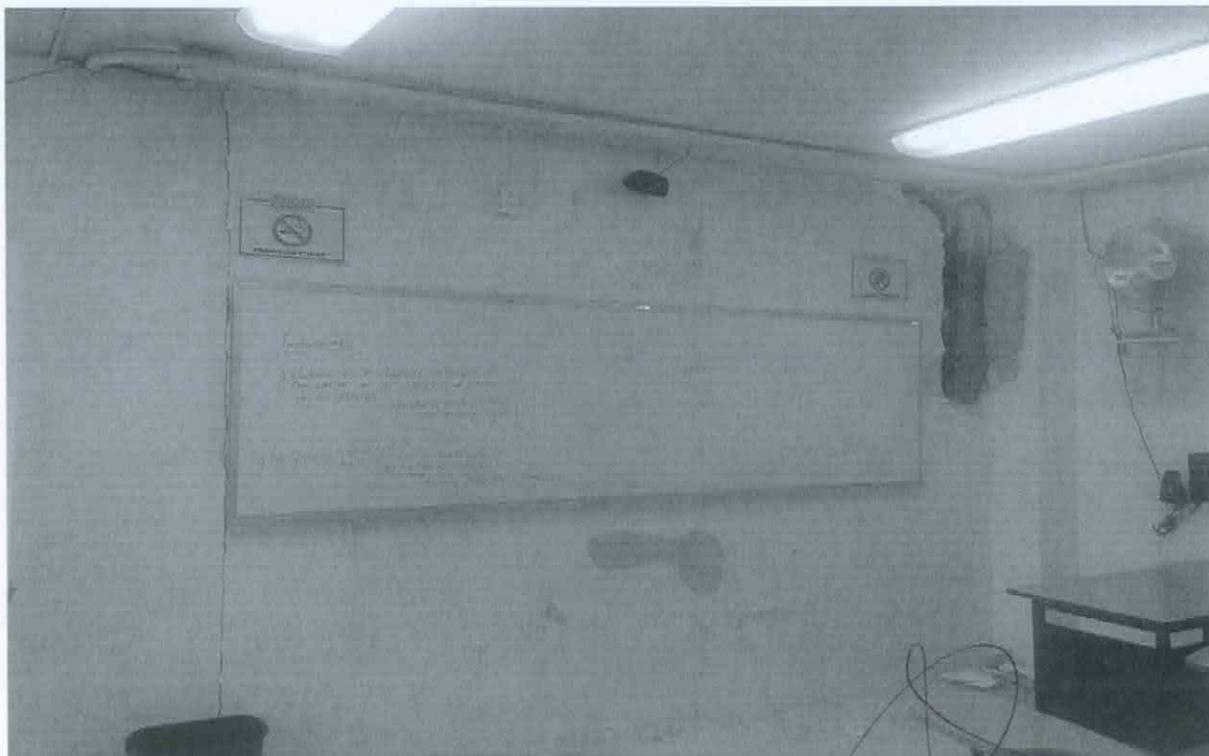
GRIETA EN ZONA DE UNION DE DOS CUERPOS, GRIETA EN CASTILLO

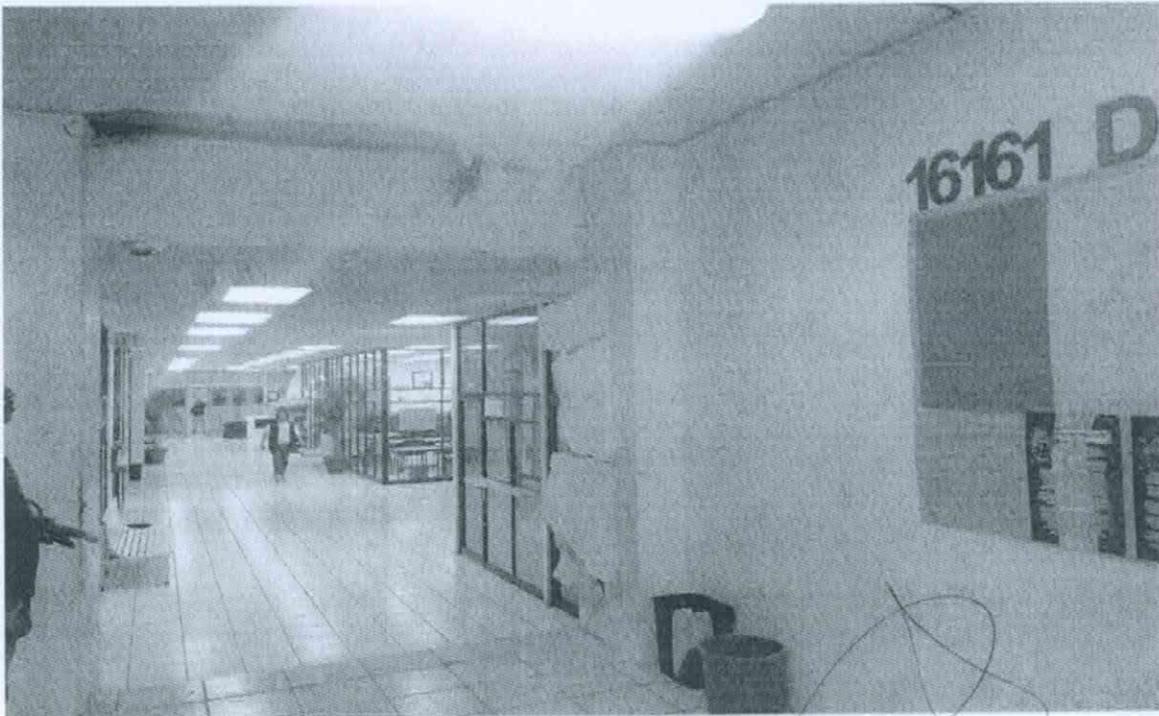
VISTA PANORAMICA DE LA ZONA JUN TA DE UNION ENTRE LOS DOS
CUERPOS. SE AGRIETO LA ZONA DE UNION

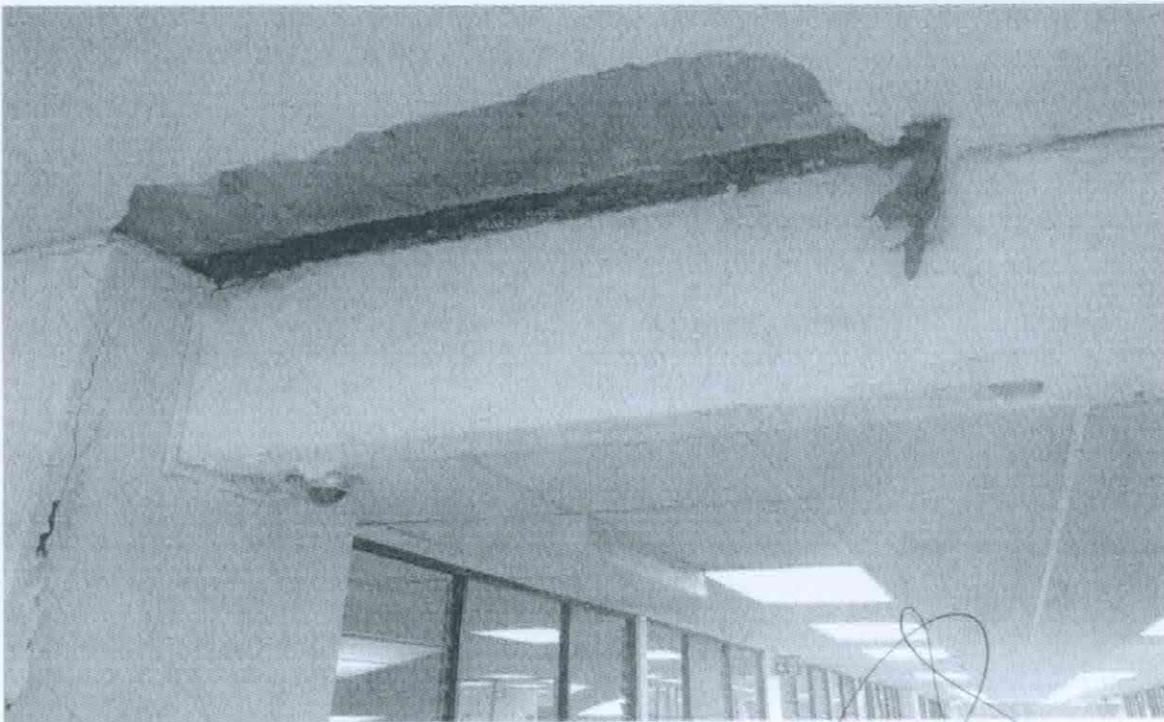
DESPRENDIMIENTO DE RECUBRIMIENTO DE ZONA DE UNION DE LOS
2 CUERPOS

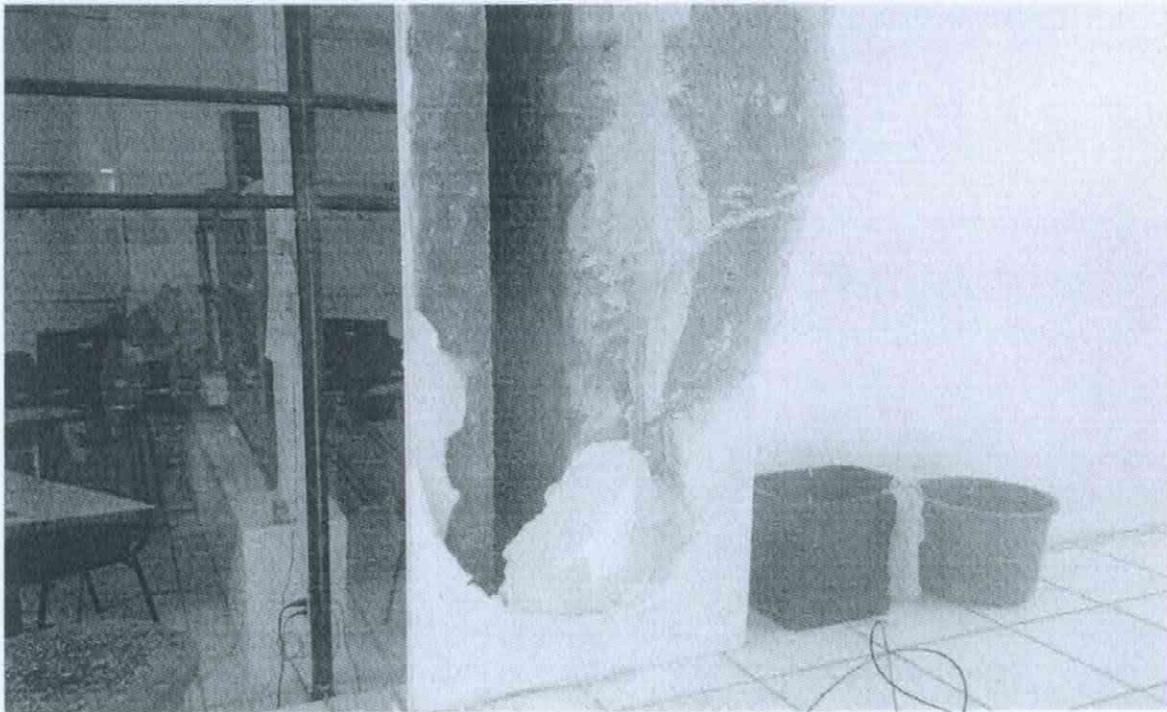
DESPRENDIMIENTO DE RECUBRIMIENTO DE ZONA DE UNION DE LOS
2 CUERPOS

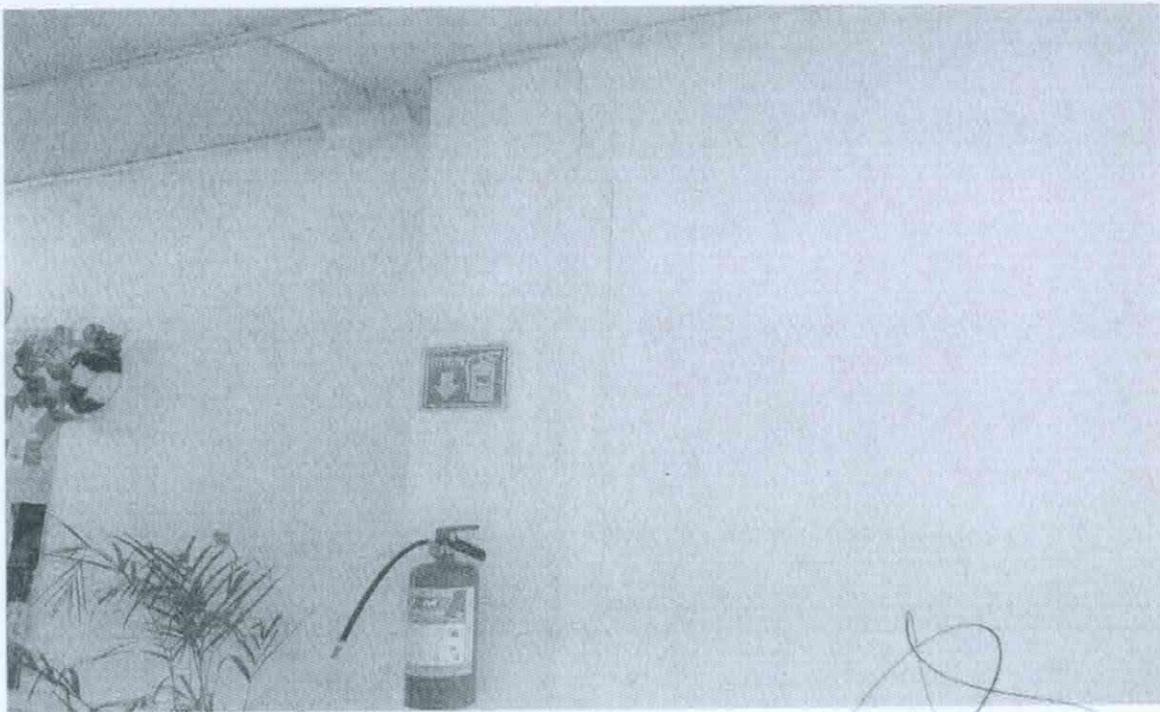
FISURA EN MUROS DE TABLAROCA EN SU UNION CON COLUMNA

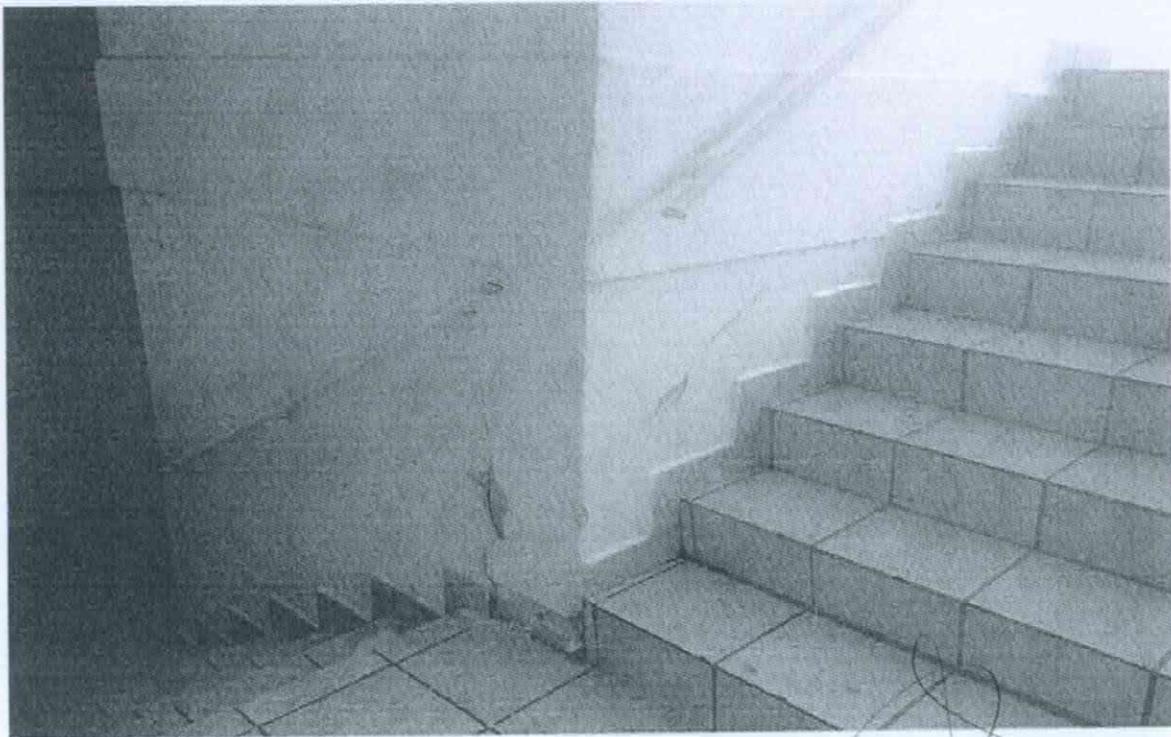
FISURAS EN MUROS DE MAMPOSTERIA NO ESTRUCTURALES
EN ZONA DE ESCALERAS

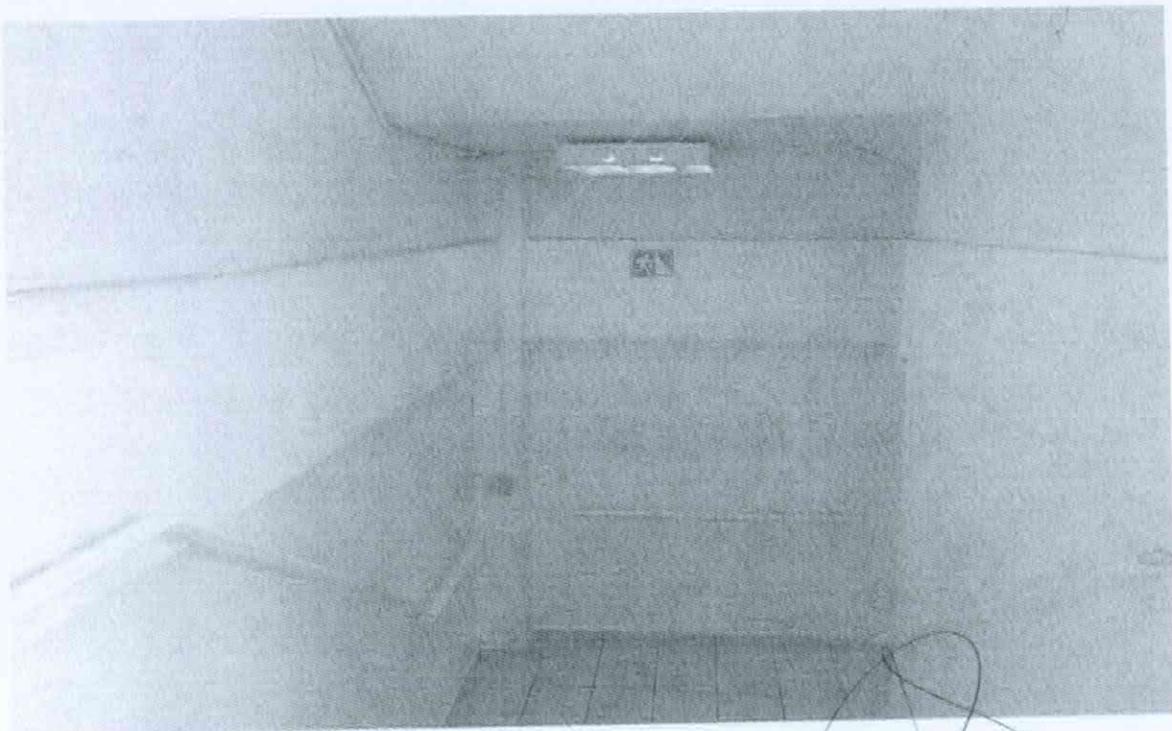
FISURAS EN MUROS DE MAMPOSTERIA NO ESTRUCTURALES
EN ZONA DE ESCALERAS

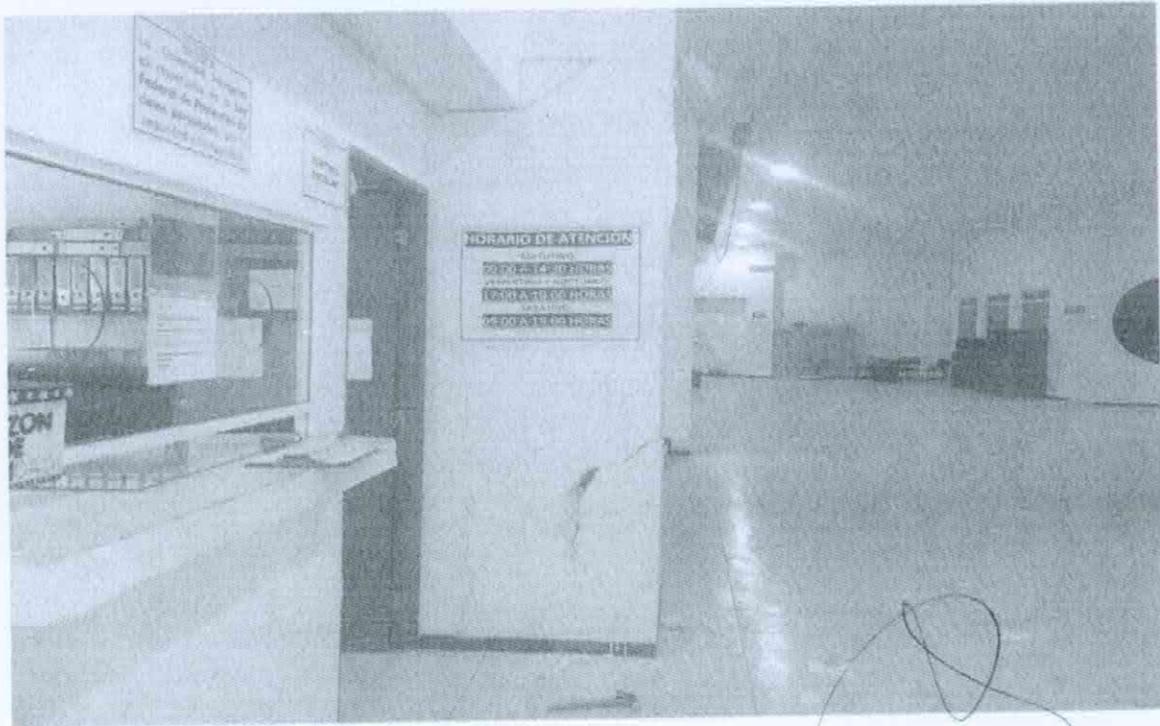
AGRIETAMIENTO DE RELLENOS DE ESQUINA EN COLUMNAS
RELLENO A BASE DE MAMPOSTERIA

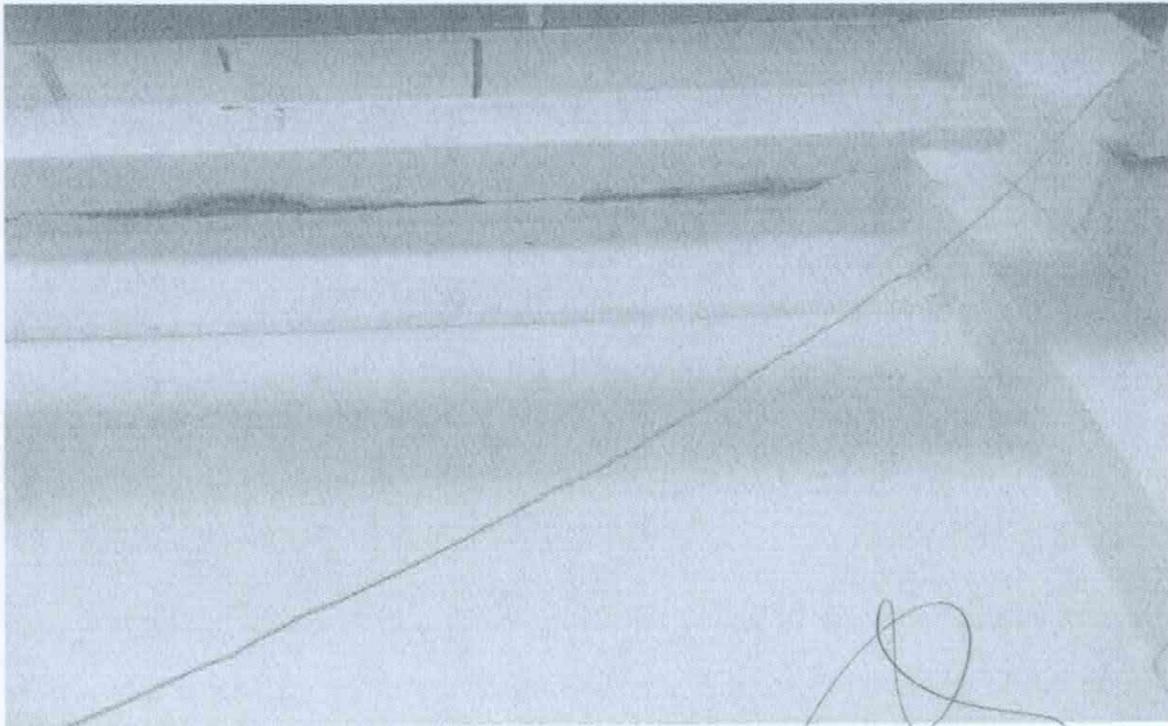
FISURA EN UNION DE DOS ELEMENTOS DE CONCRETO (TRABES)

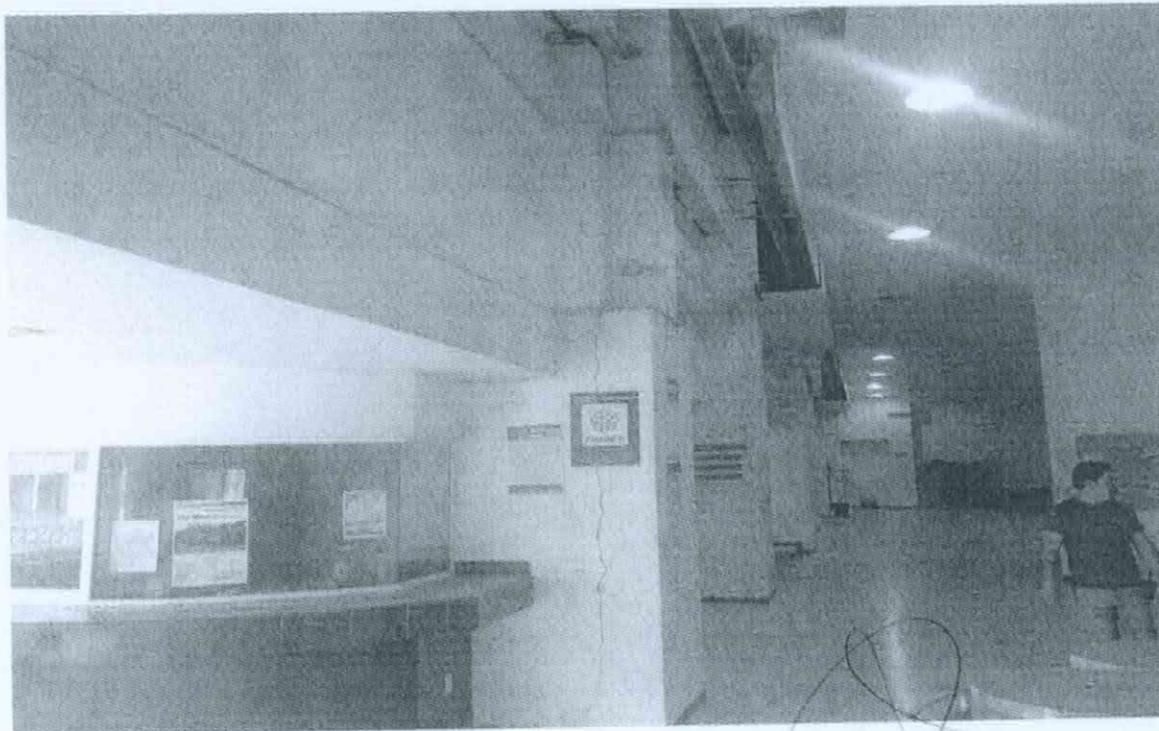
AGRIETAMIENTO DE RELLENOS DE ESQUINA EN COLUMNAS
RELLENO A BASE DE MAMPOSTERIA

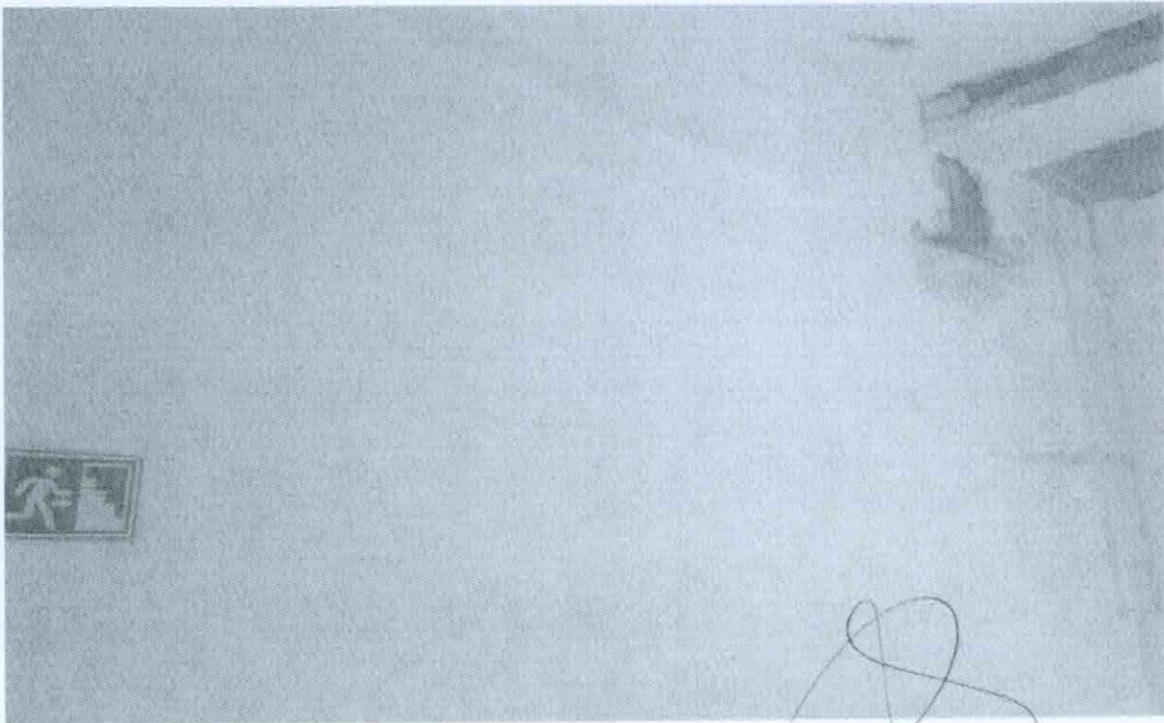
FISURAS EN MUROS DE MAMPOSTERIA NO ESTRUCTURAL

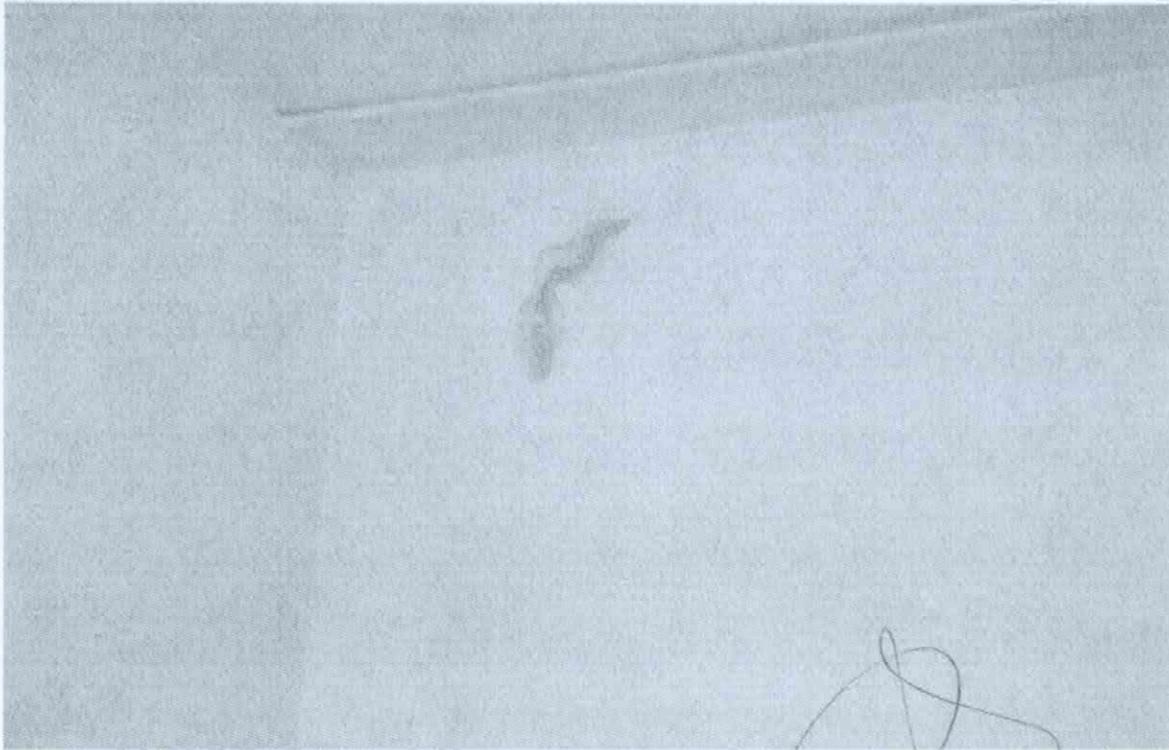
FISURAS EN MUROS DE MAMPOSTERIA NO ESTRUCTURAL
