DICTAMEN GRATUITO DE SEGURIDAD ESTRUCTURAL

UNIVERSIDAD INSURGENTES PLANTEL SAN ANGEL
09PSU02600

**FORMA DE INSPECCION POSTSISMICA
EVALUACION RAPIDA**

REPORTE FOTOGRAFICO DE INSPECCION ESTRUCTURAL

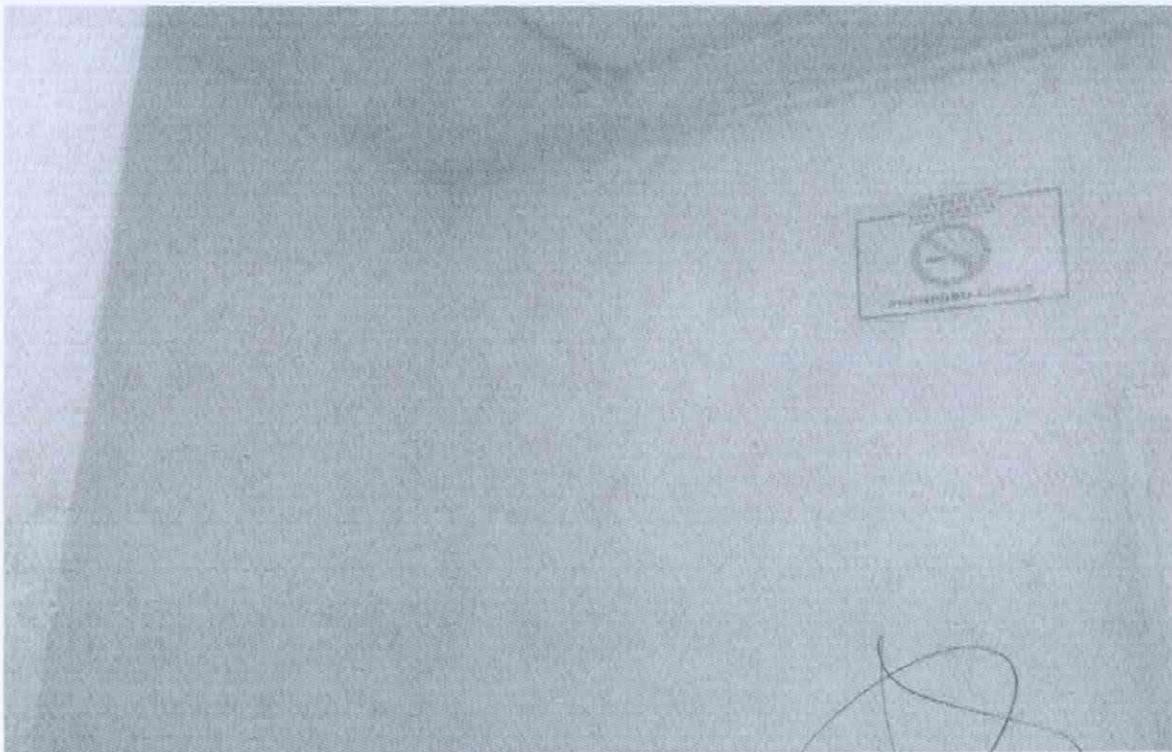
FISURAS EN UNION DE MUROS DE TABLAROCA CON COLUMNA

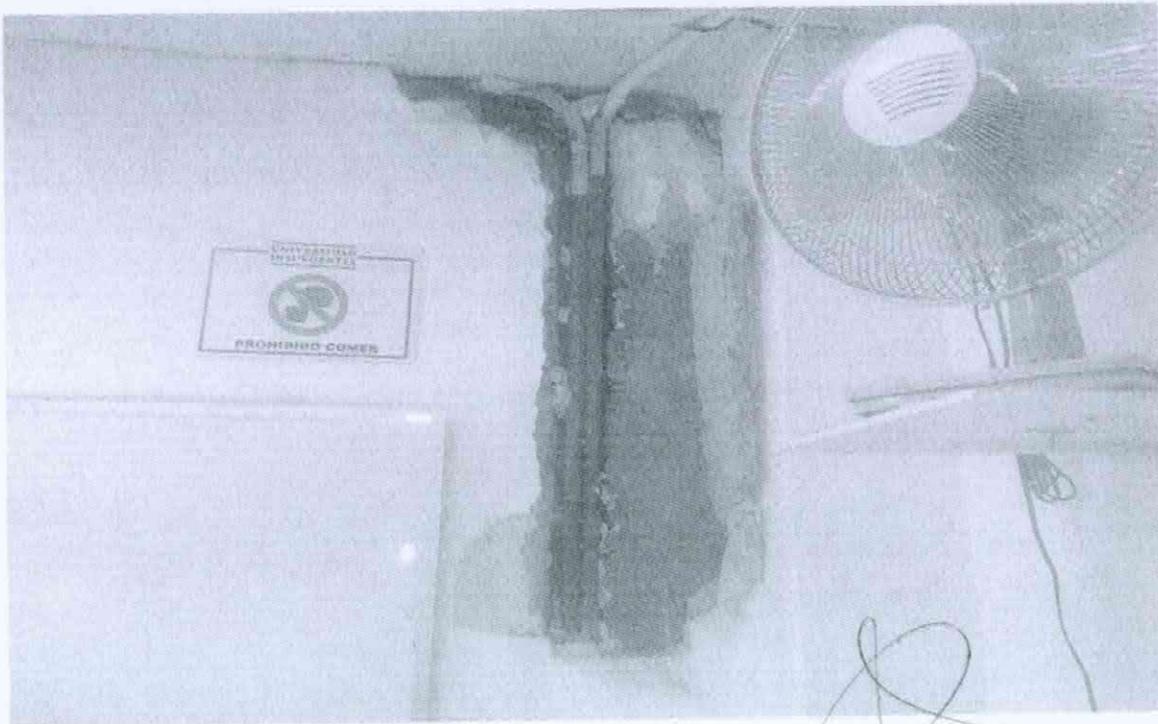
GRIETA EN ZONA DE UNION DE DOS CUERPOS, GRIETA EN CASTILLO

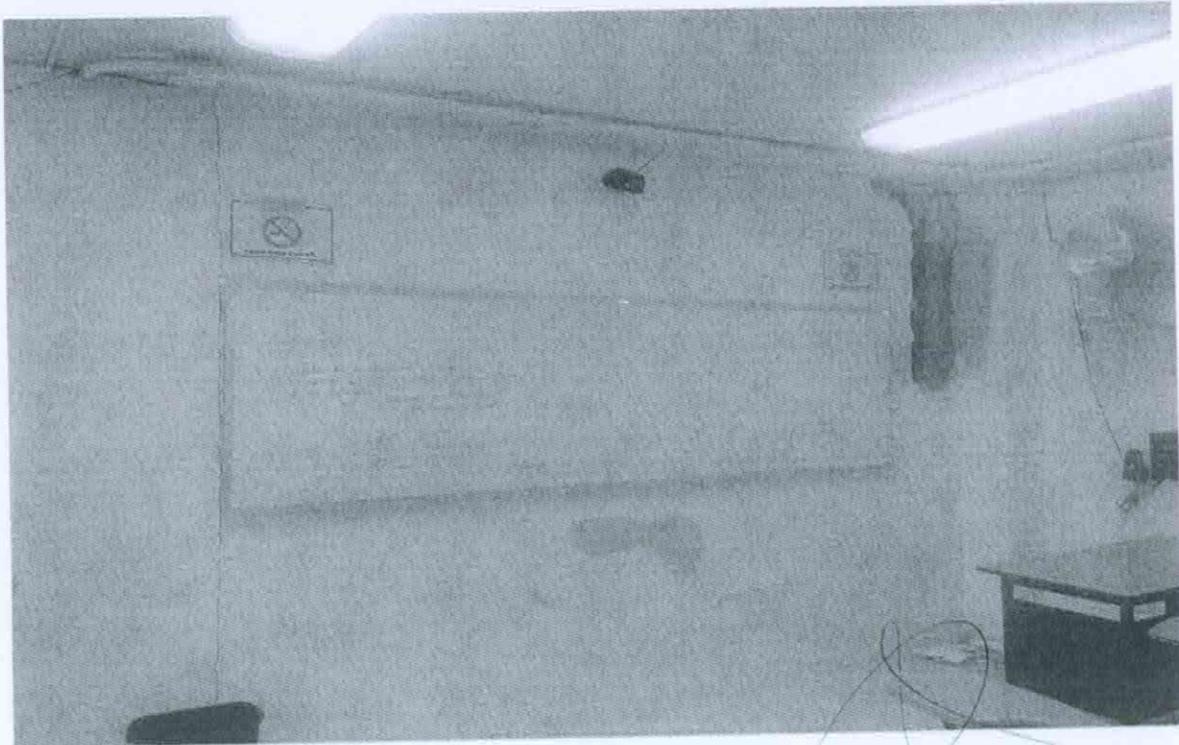
GRIETA EN ZONA DE UNION DE DOS CUERPOS, GRIETA EN CASTILLO

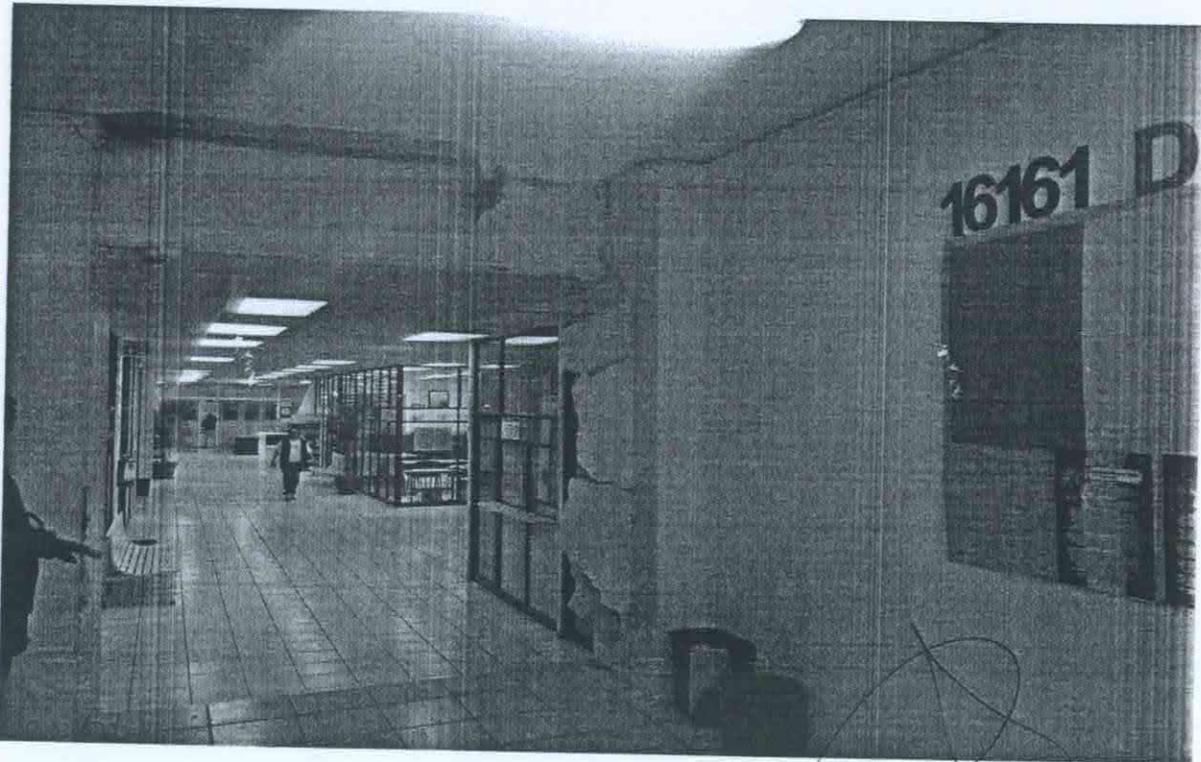
VISTA PANORAMICA DE LA ZONA JUN TA DE UNION EN ~~PRE LOS DOS~~
CUERPOS. SE AGRIETO LA ZONA DE UNION

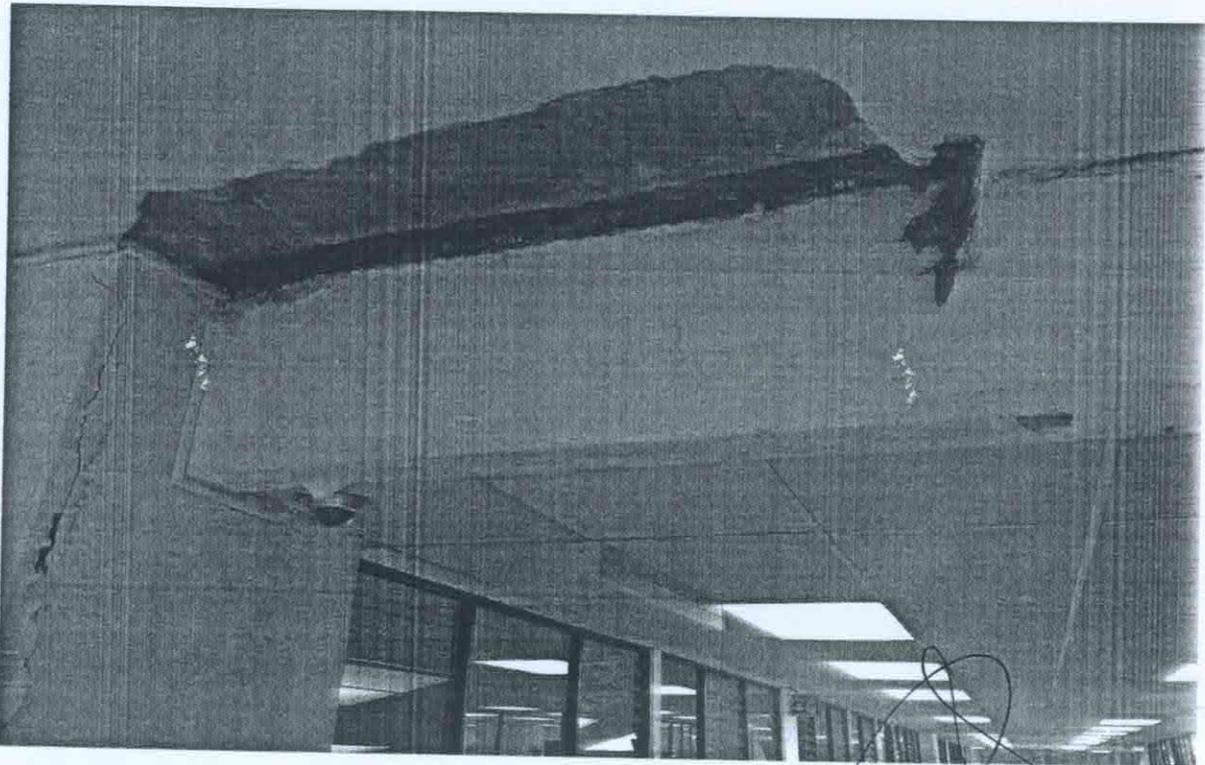
DESPRENDIMIENTO DE RECUBRIMIENTO DE ZONA DE UNIÓN DE LOS
2 CUERPOS

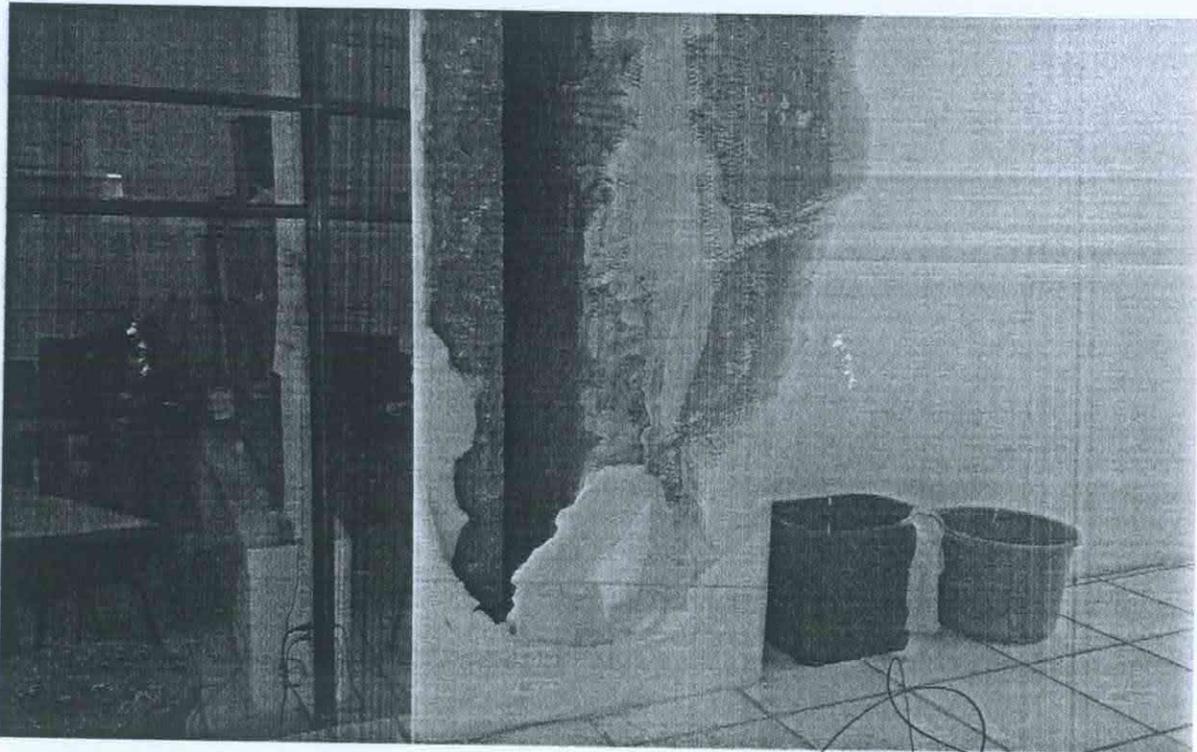
DESPRENDIMIENTO DE RECUBRIMIENTO DE ZONA DE
2 CUERPOS

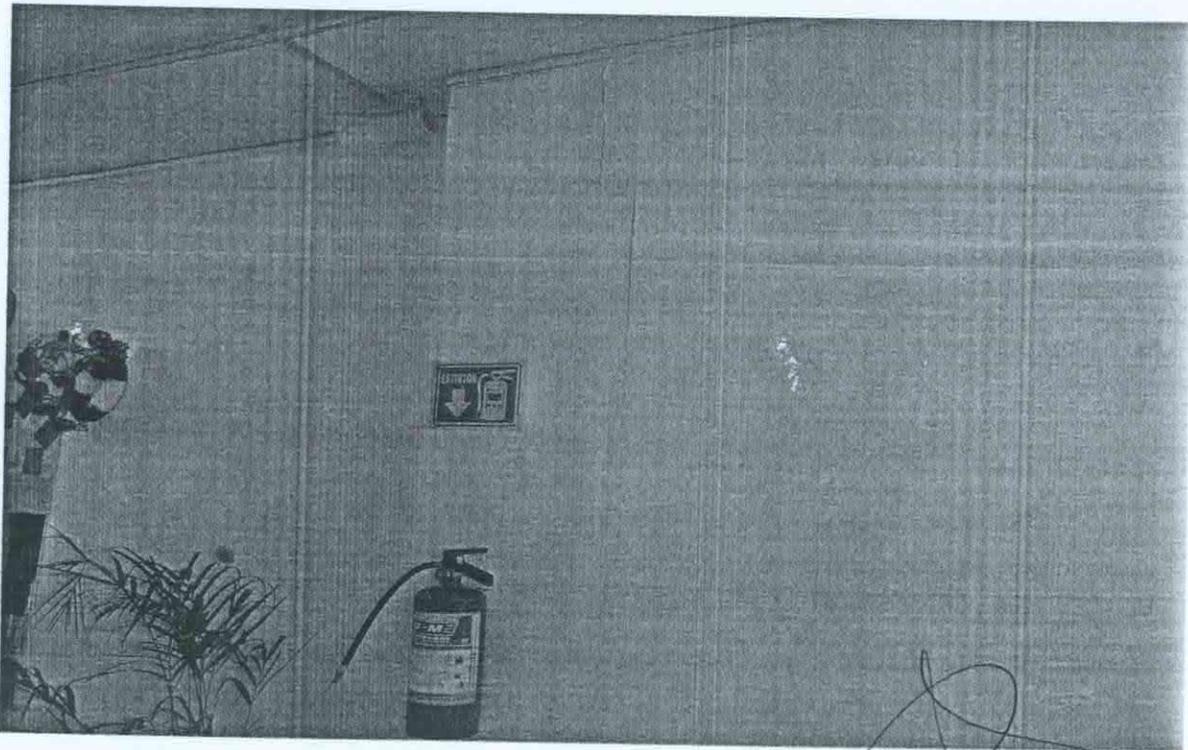
FISURA EN MUROS DE TABLAROCA EN SU UNION CON COLUMNA

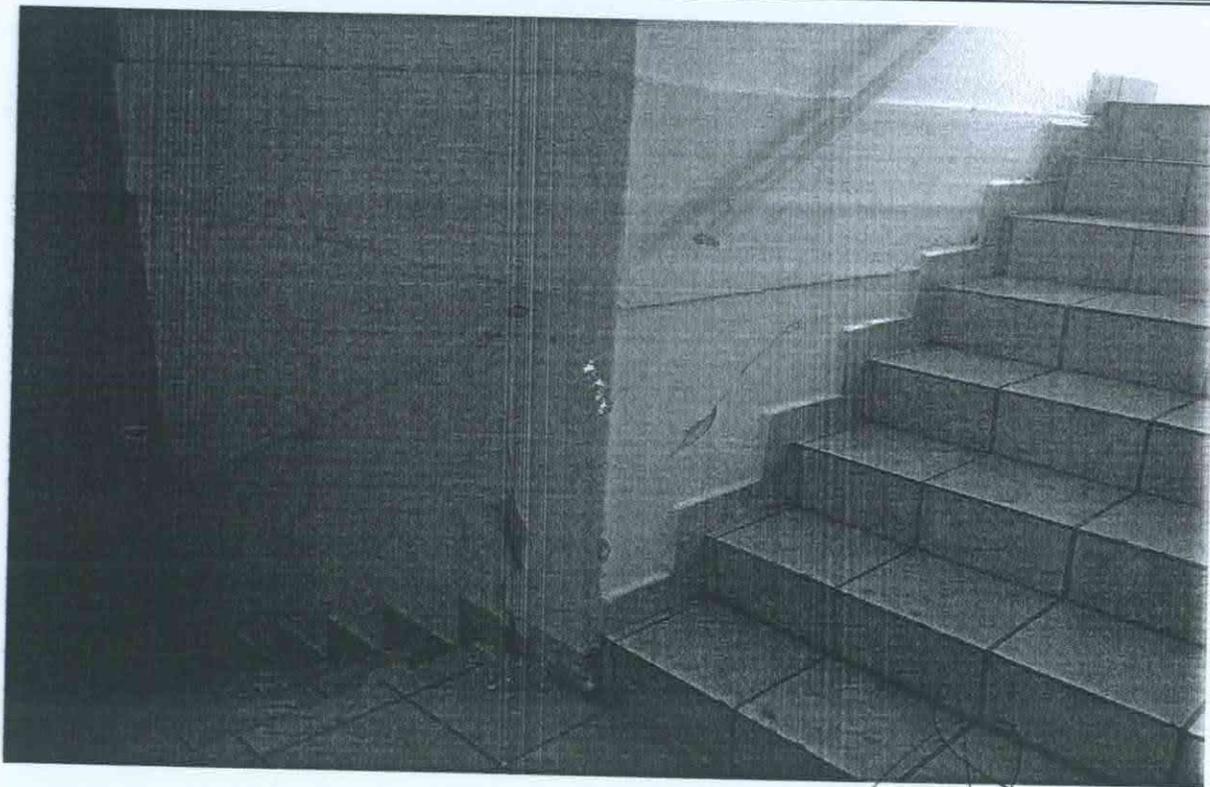
FISURAS EN MUROS DE MAMPOSTERIA NO ESTRUCTURALES
EN ZONA DE ESCALERAS

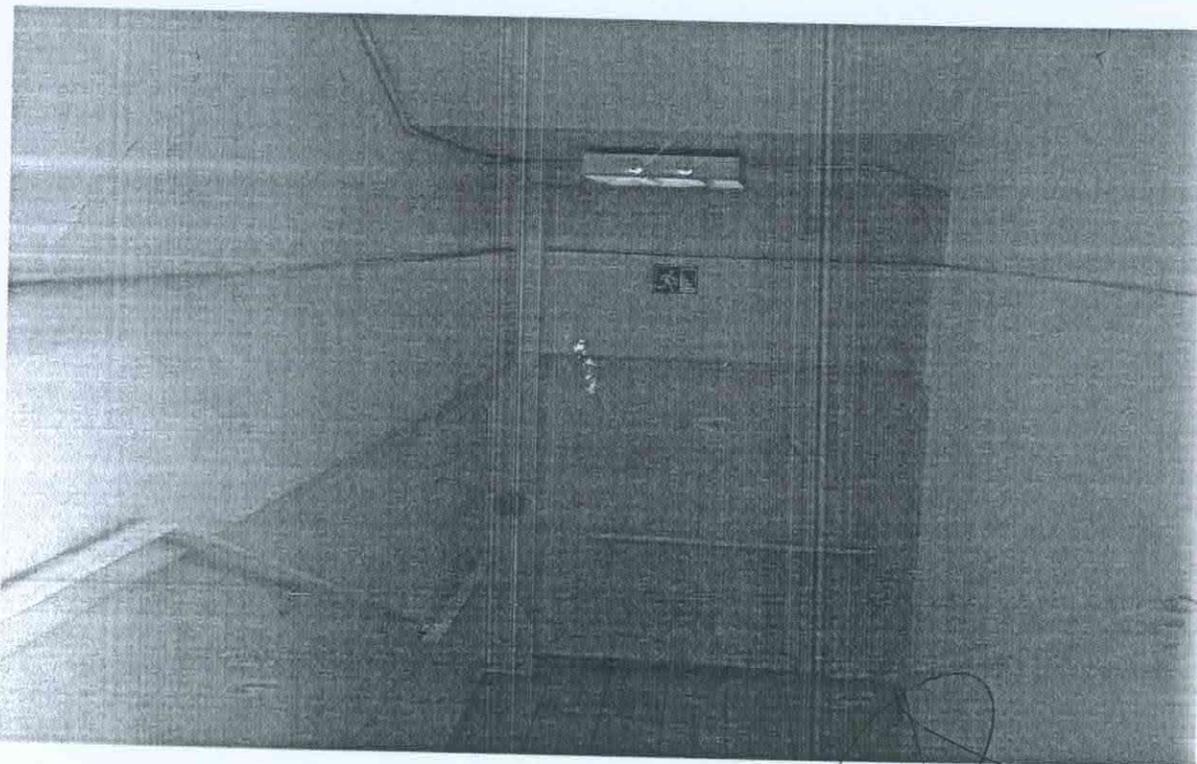
FISURAS EN MUROS DE MAMPOSTERIA NO ESTRUCTURALES
EN ZONA DE ESCALERAS

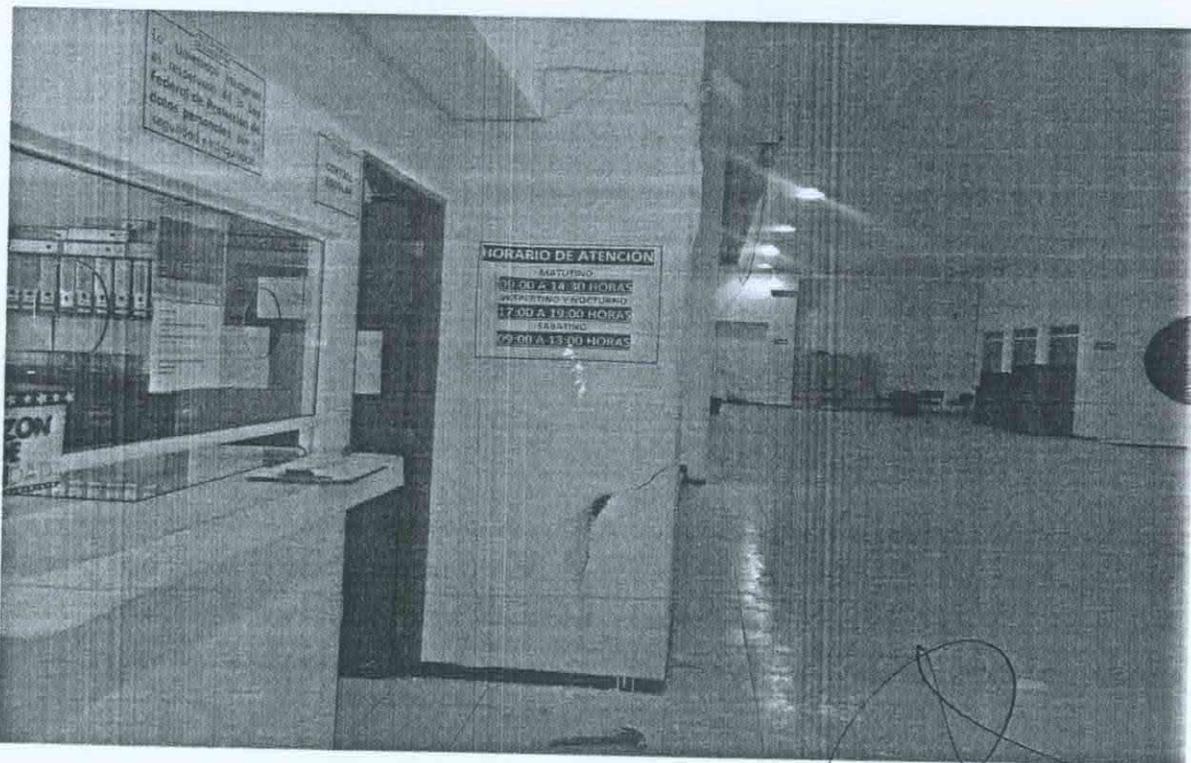
AGRIETAMIENTO DE RELLENOS DE ESQUINA EN COLUMNAS
RELLENO A BASE DE MAMPOSTERIA

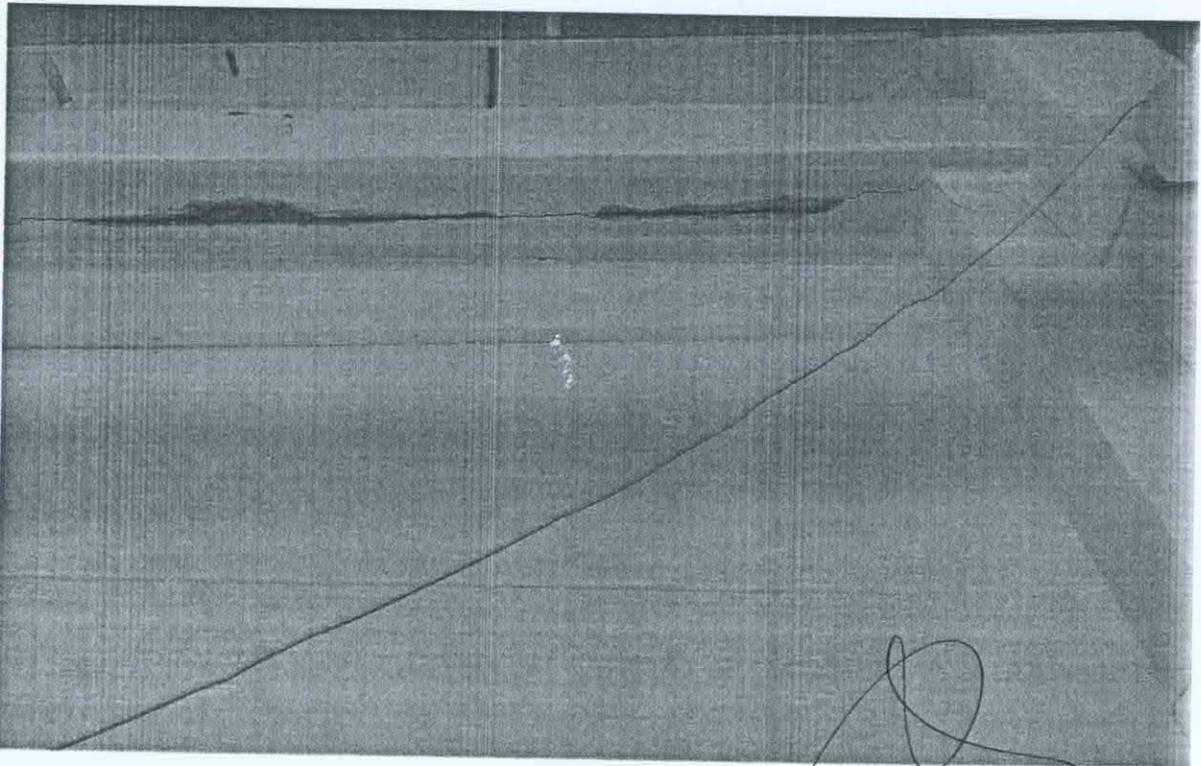
FISURA EN UNION DE DOS ELEMENTOS DE CONCRETO (TRABES)

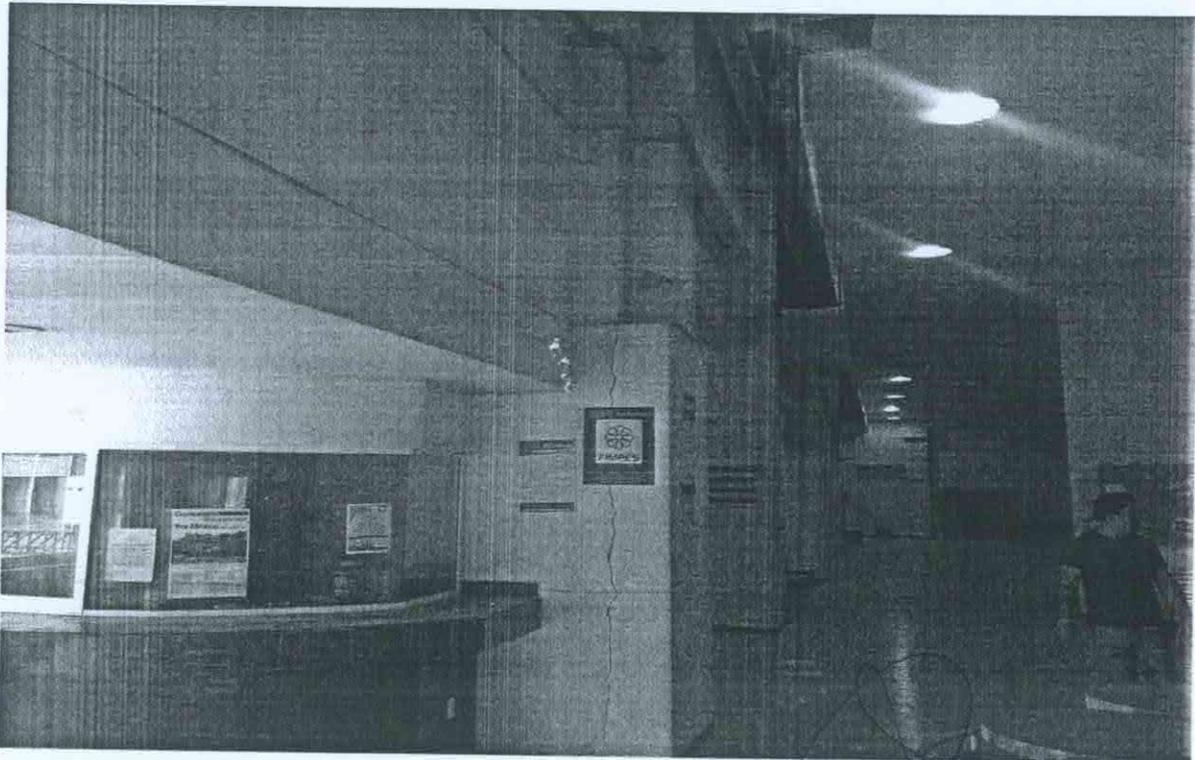
AGRIETAMIENTO DE RELLENOS DE ESQUINA EN COLUMNAS
RELLENO A BASE DE MAMPOSTERIA

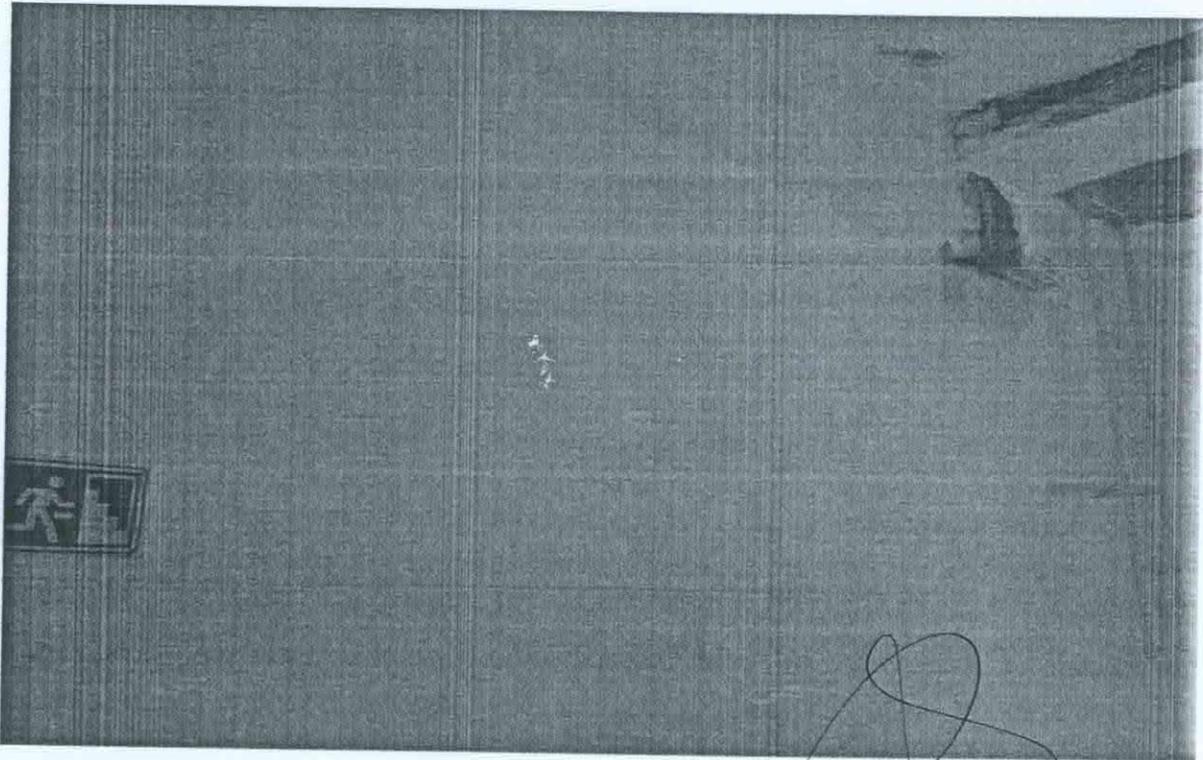
FISURAS EN MUROS DE MAMPOSTERIA NO ESTRUCTURAL

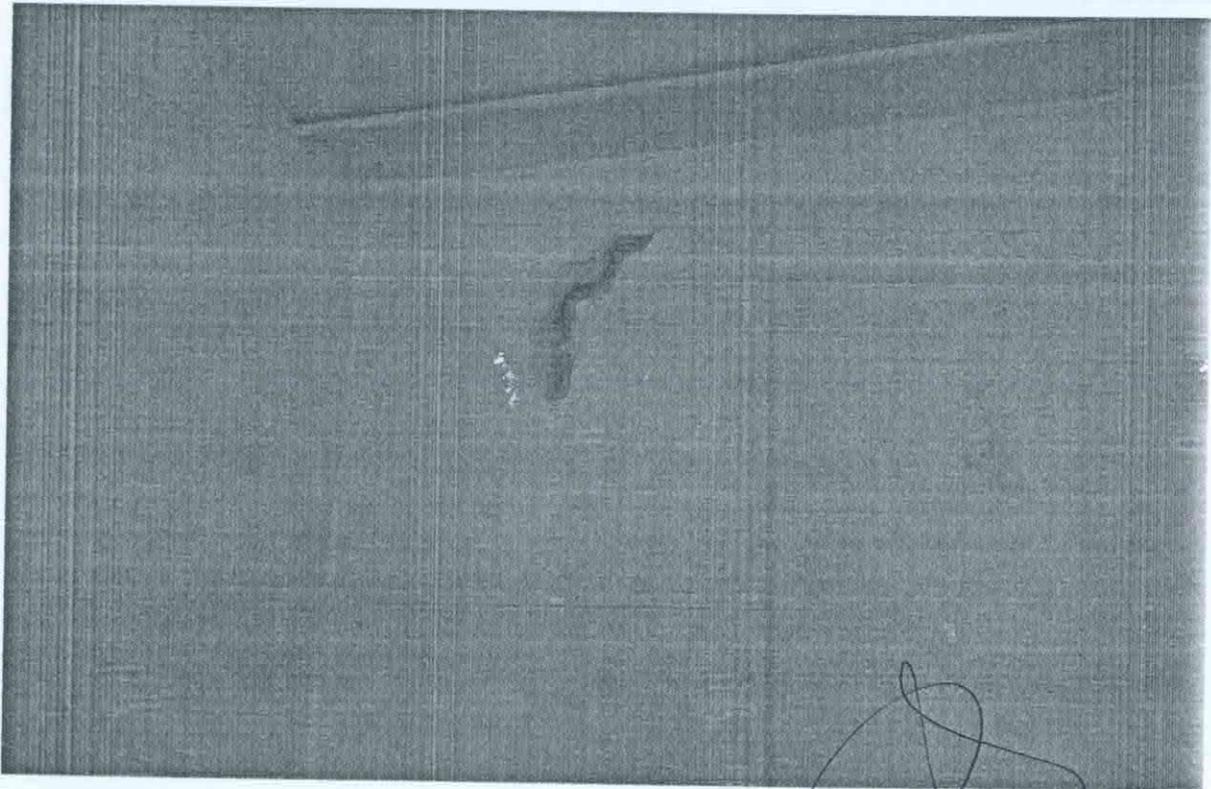
FISURAS EN MUROS DE MAMPOSTERIA NO ESTRUCTURAL

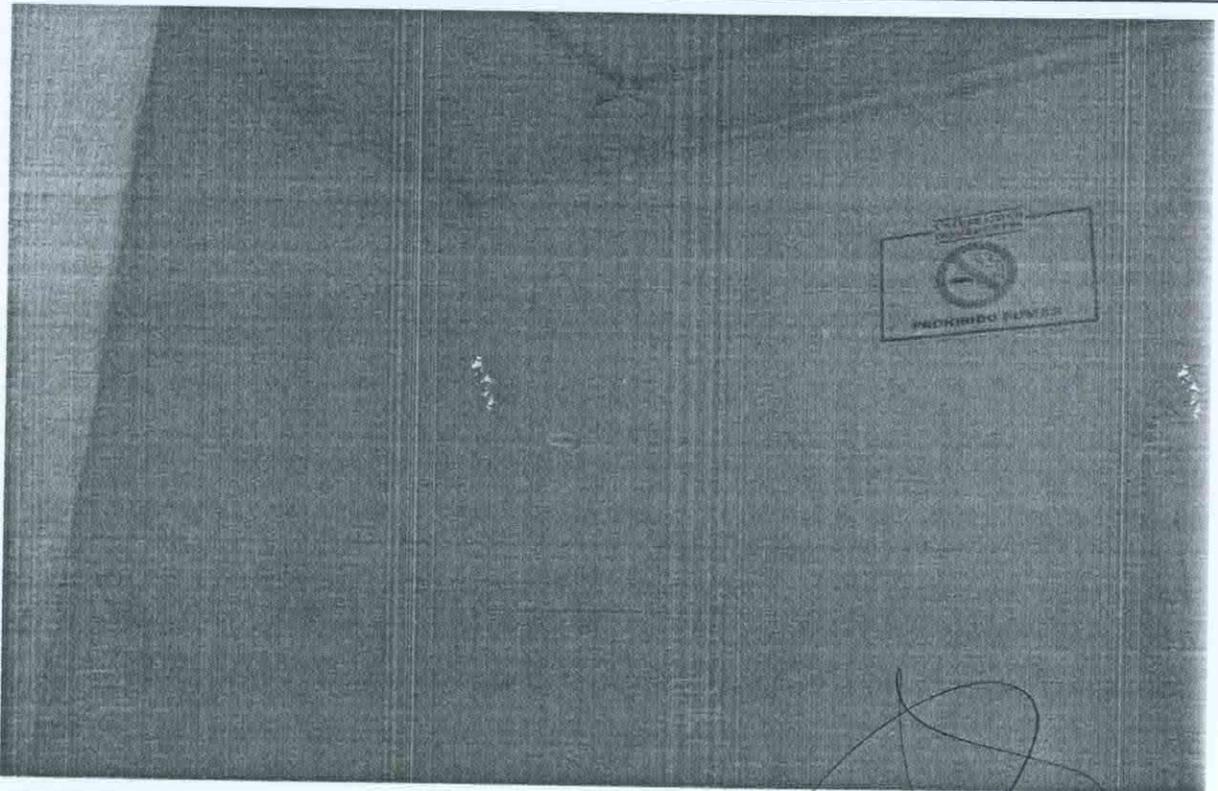
FISURAS EN UNION DE MUROS DE TABLAROCA CON MUR DE MORTAR

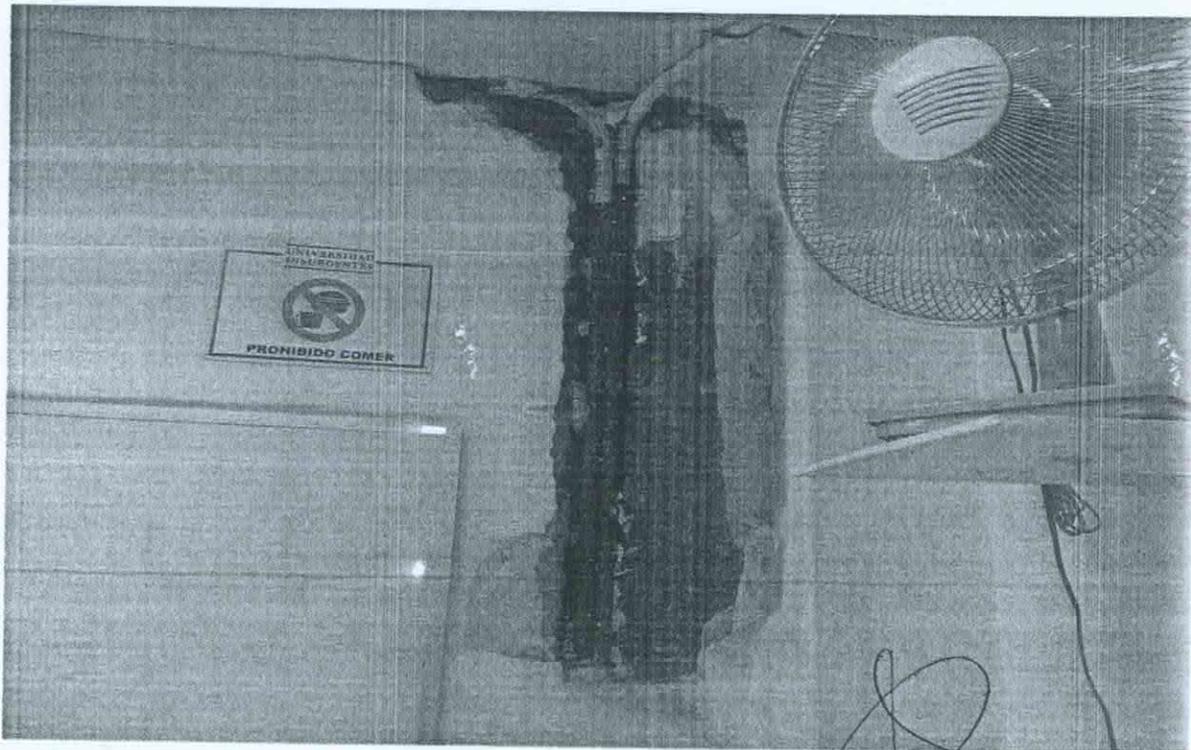
GRIETA EN ZONA DE UNION DE DOS CUERPOS, GRIETA EN CASTILLO

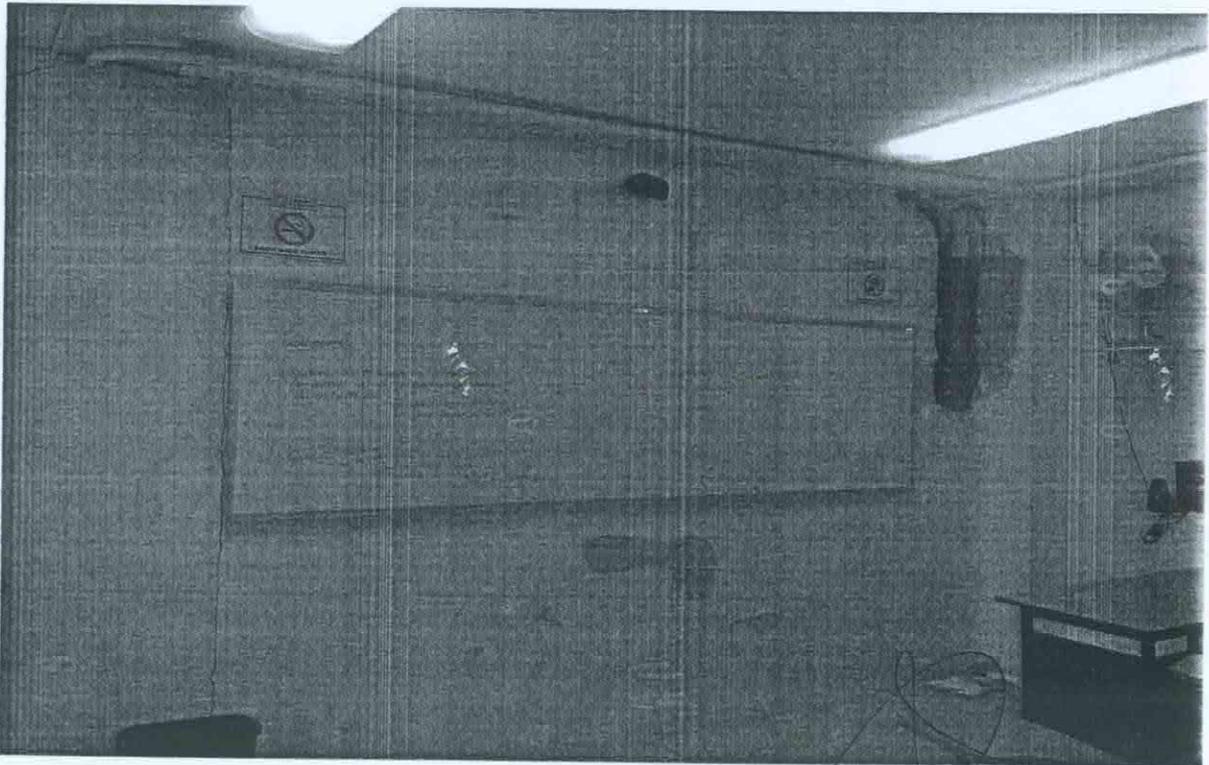
GRIETA EN ZONA DE UNION DE DOS CUERPOS, GRIETA EN CASTILLO
