DICTAMEN GRATUITO DE SEGURIDAD ESTRUCTURAL

UNIVERSIDAD INSURGENTES PLANTEL TLAHUAC
09PSU0250T

**FORMA DE INSPECCION POSTSISMICA
EVALUACION RAPIDA**

REPORTE FOTOGRAFICO DE INSPECCION ESTRUCTURAL

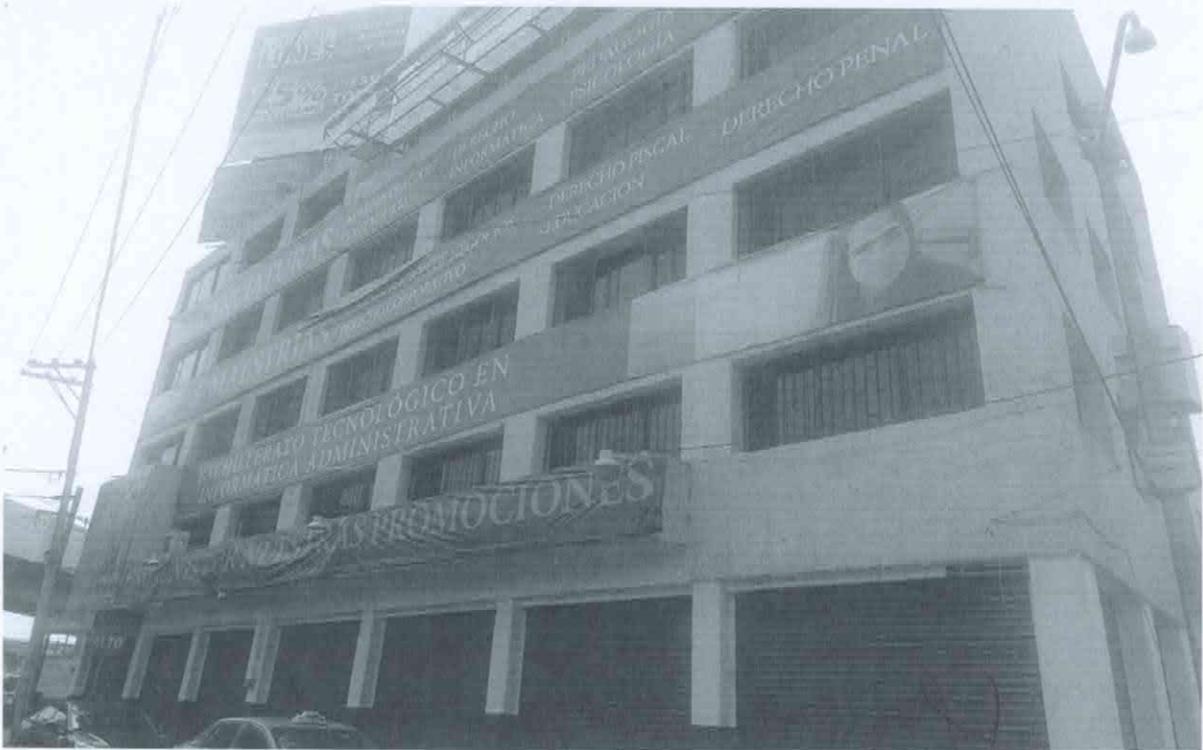
VISTA PANORAMICA DEL INMUEBLE

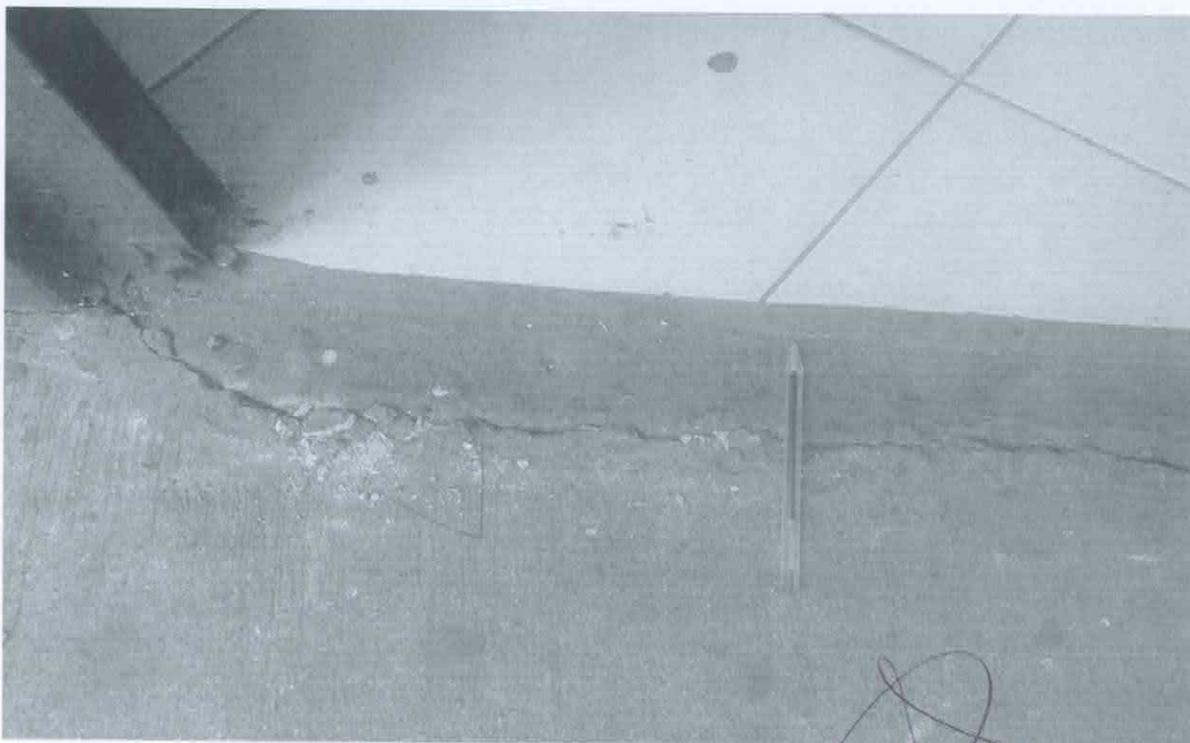
FISURA EN ZONA DE ENTRADA DEL PLANTEL SOBRE CALLE

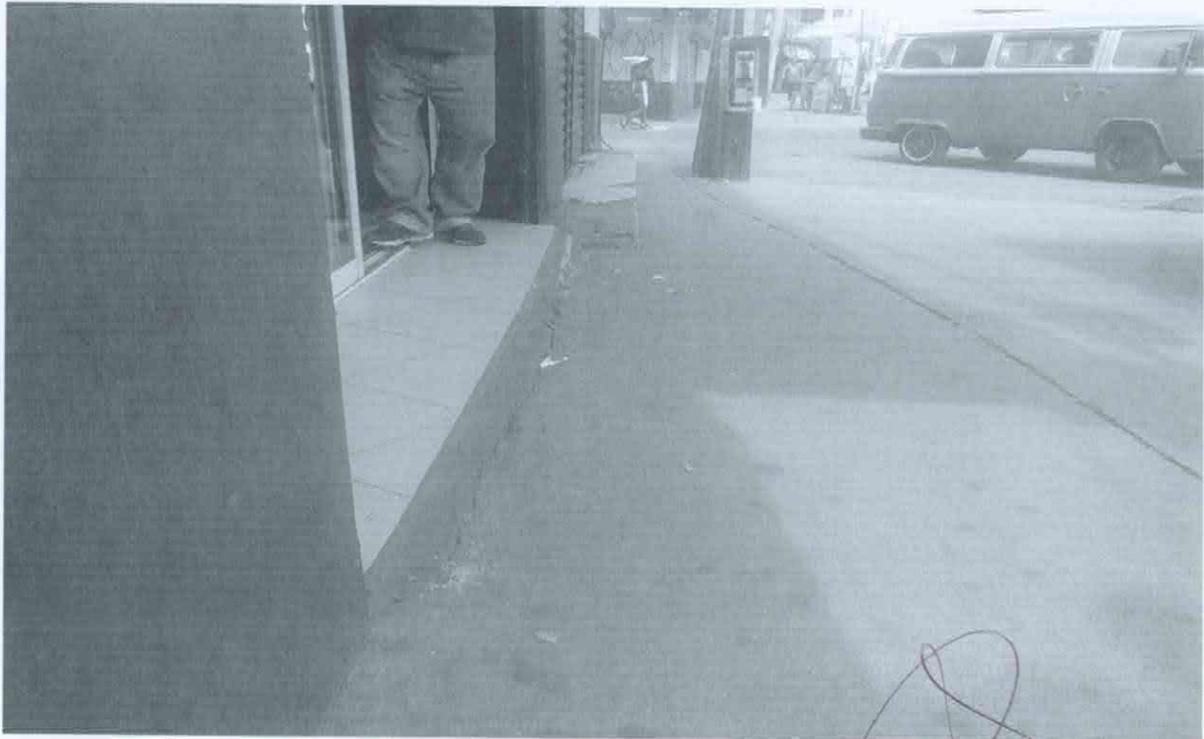
FISURA EN ZONA DE ENTRADA DEL PLANTEL SOBRE CALLE

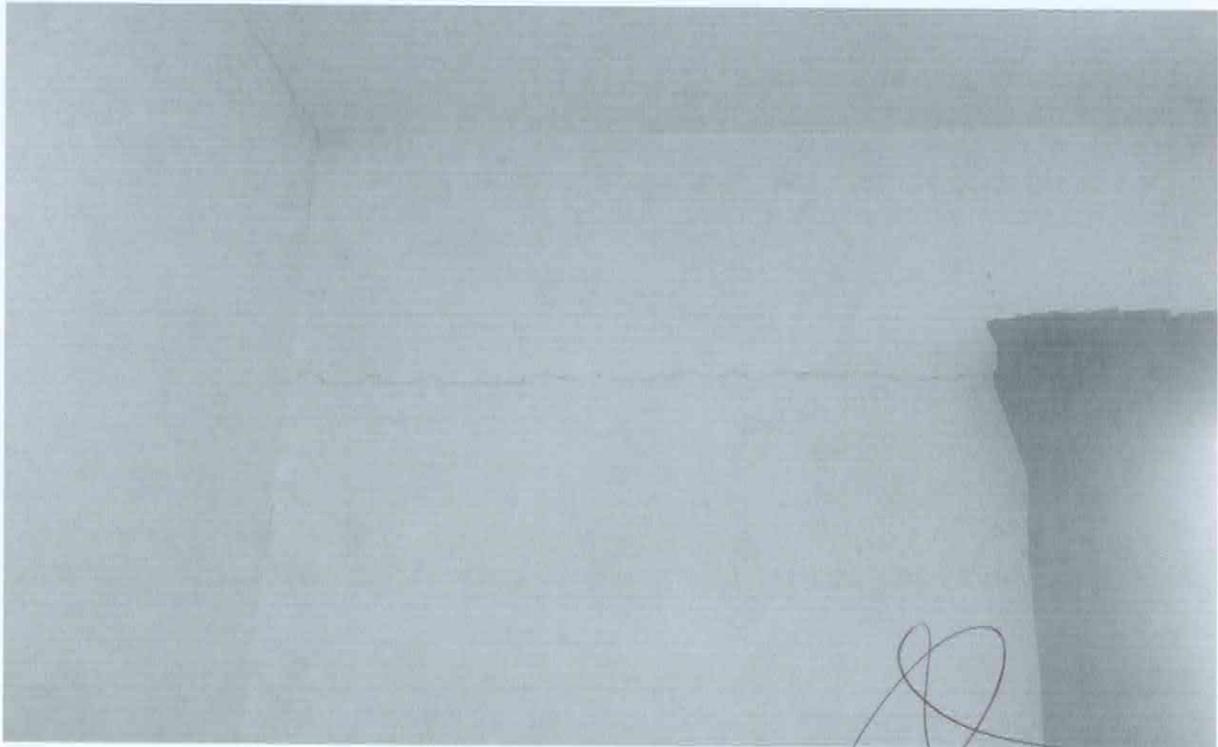
FISURA EN MURO, SOLAMENTE RECUBRIMIENTO

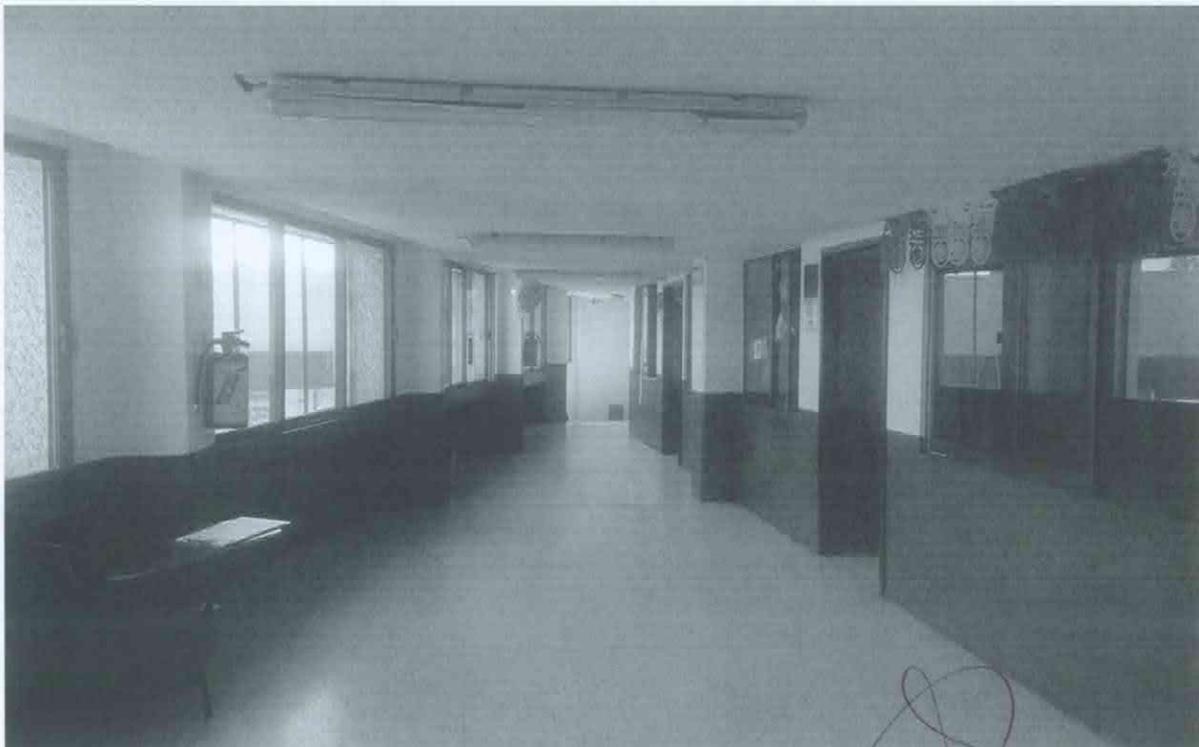
ESTRUCTURACION DE LA EDIFICACION A BASE DE TRABES, COLUMNAS
LOSA DE CONCRETO

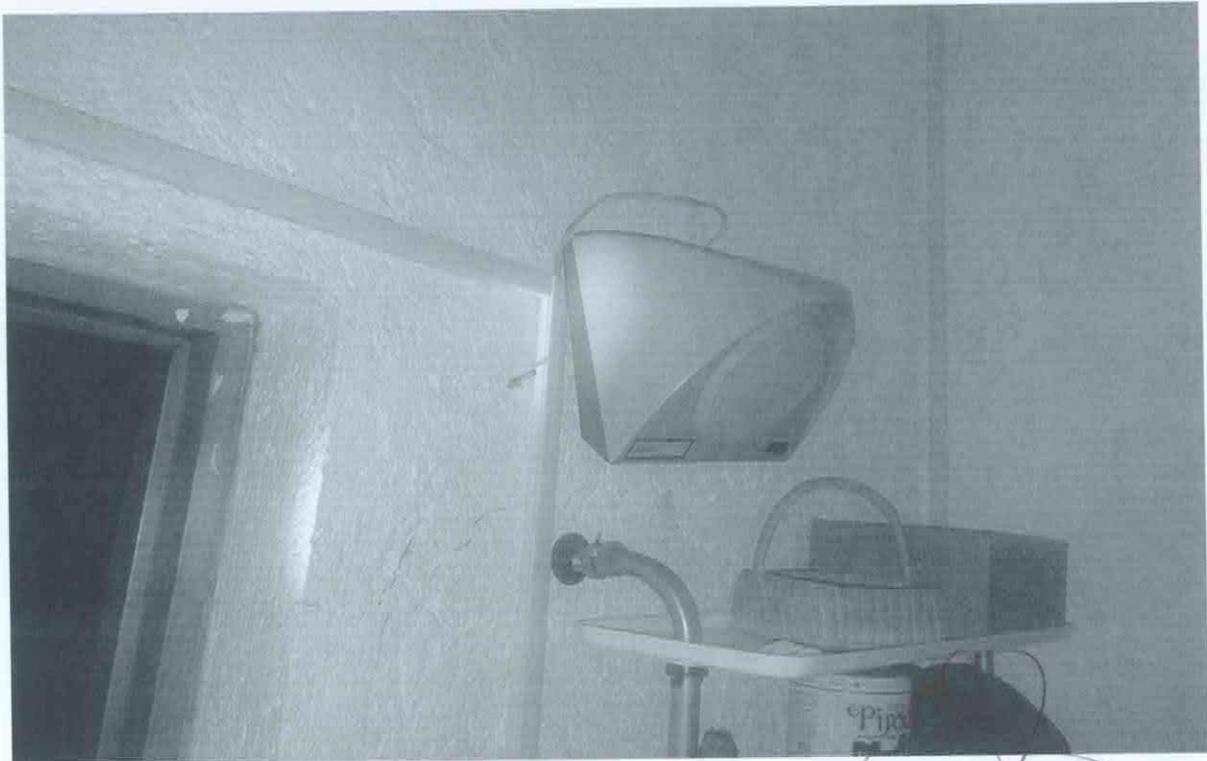
FISURA EN MURO, SOLAMENTE RECUBRIMIENTO

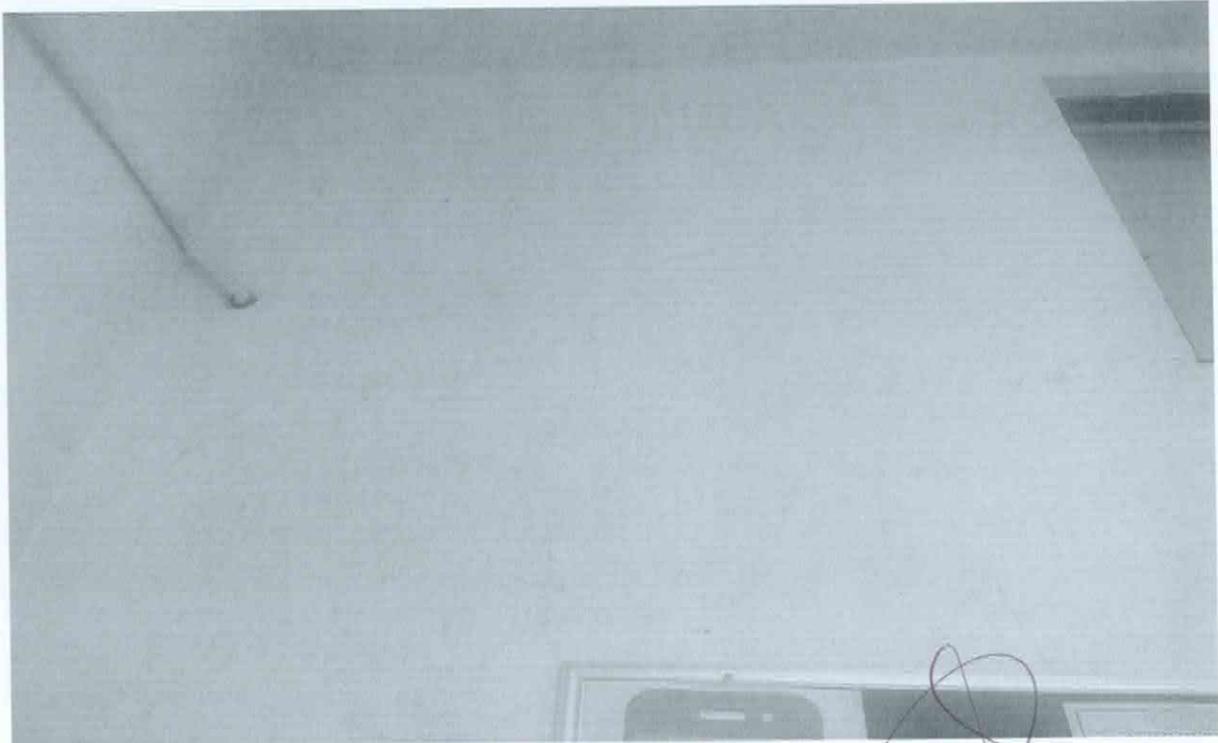
FISURA EN MURO ESTRUCTURAL
ZONA DE BIBLIOTECA

REPARACION DE MUROS DE MAMPOSTERIA NO ESTRUCTURALES PEQUEÑOS EN EL AREA DE LA BIBLIOTECA
RESANE GENERAL EN FISURAS PEQUEÑAS
EN CASO DE OTRA EVENTUALIDAD SISMICA SE REQUERIRA OTRA EVALUACION MAS DETALLADA

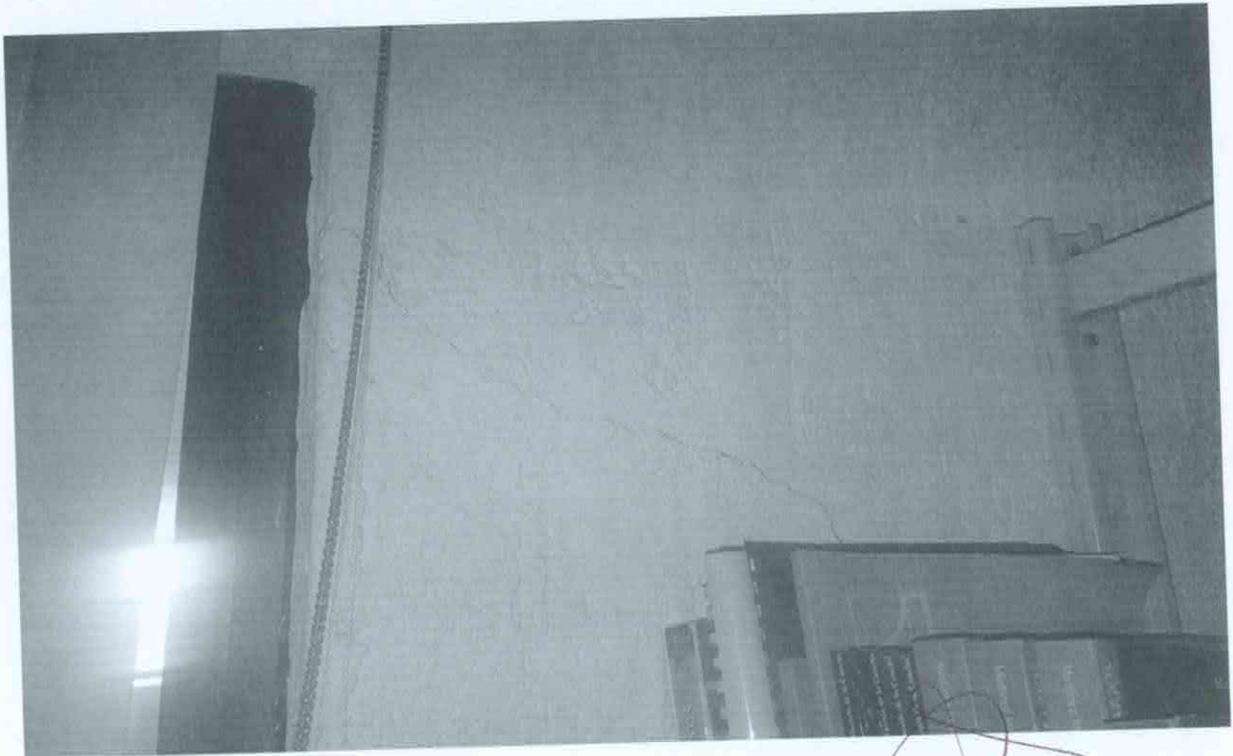
FISURA EN MURO ESTRUCTURAL
ZONA DE BIBLIOTECA

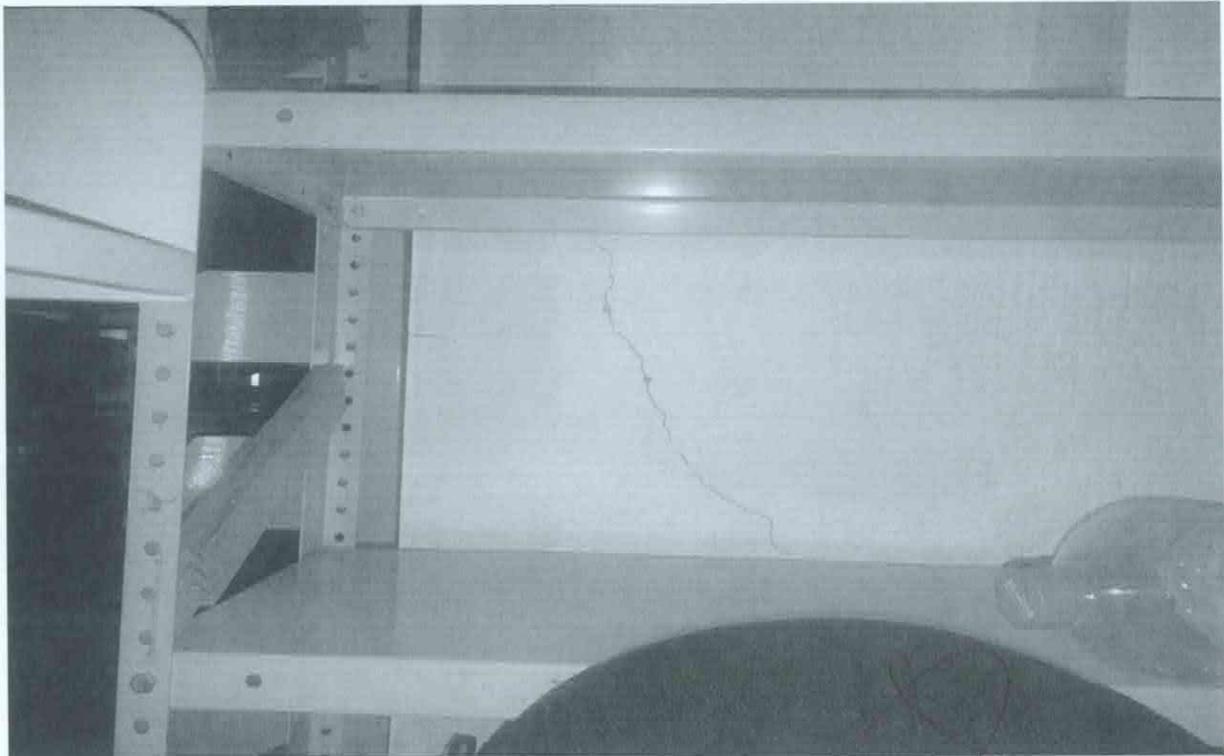
FISURA EN MURO ESTRUCTURAL
ZONA DE BIBLIOTECA

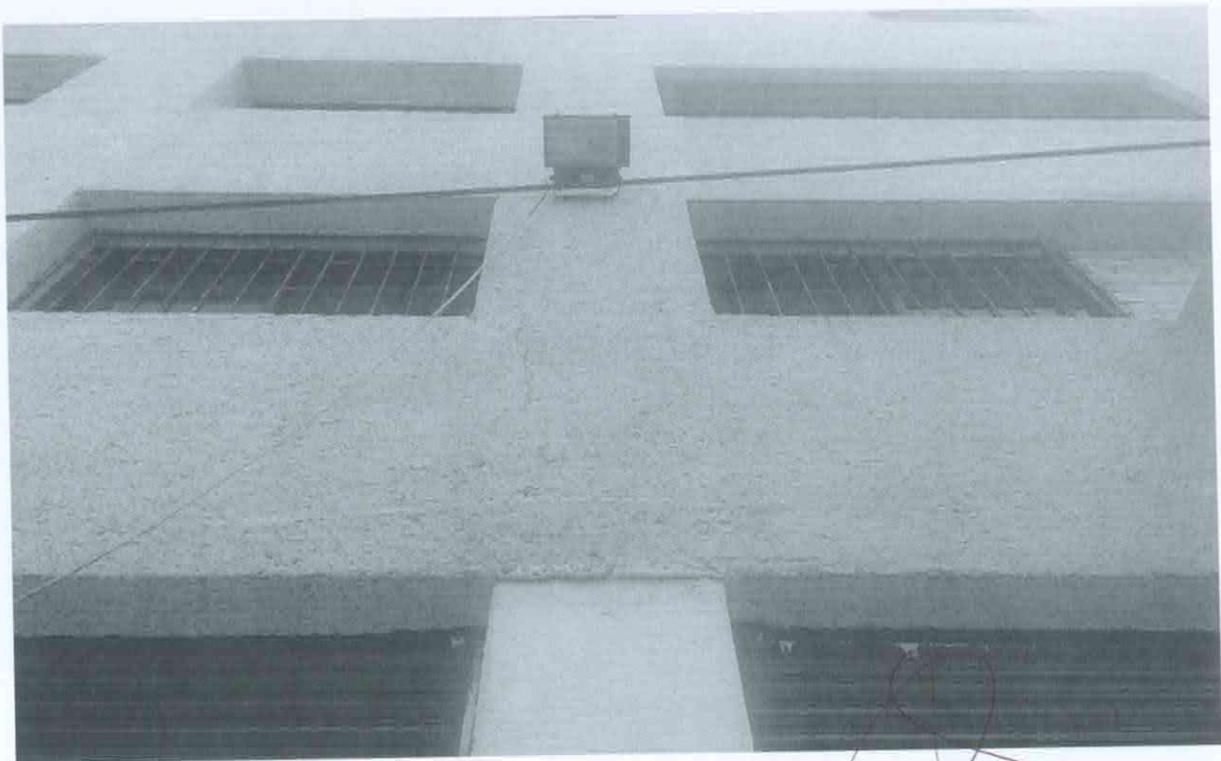
FISURA EXTERIOR EN COLUMNA, SOLAMENTE RECUBRIMIENTO

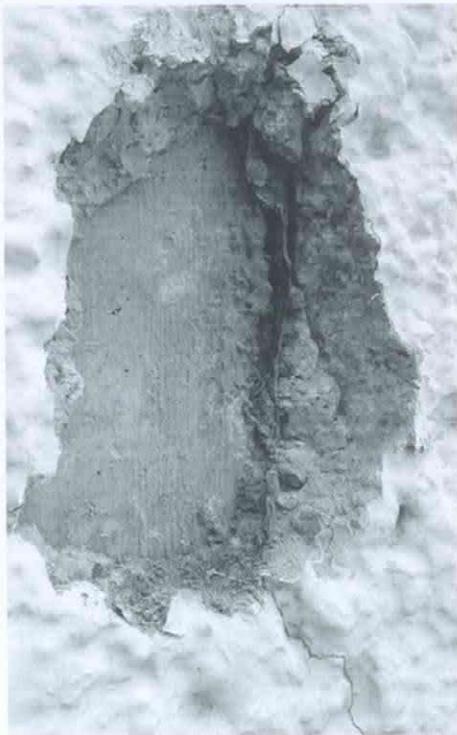
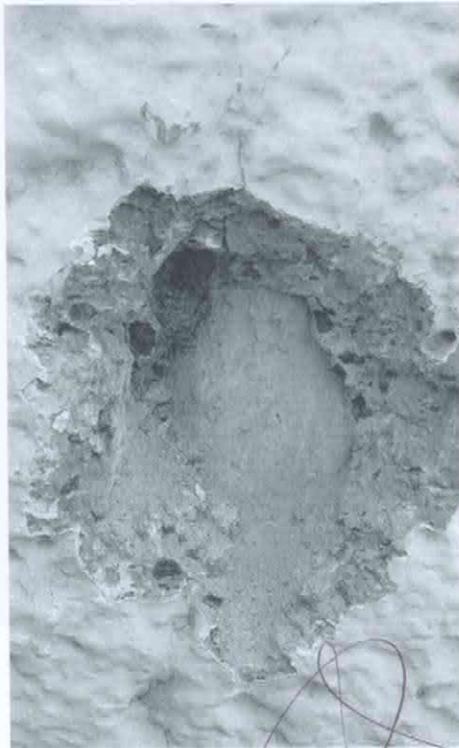
CALA EN FISURA DE COLUMNA EXTERIOR

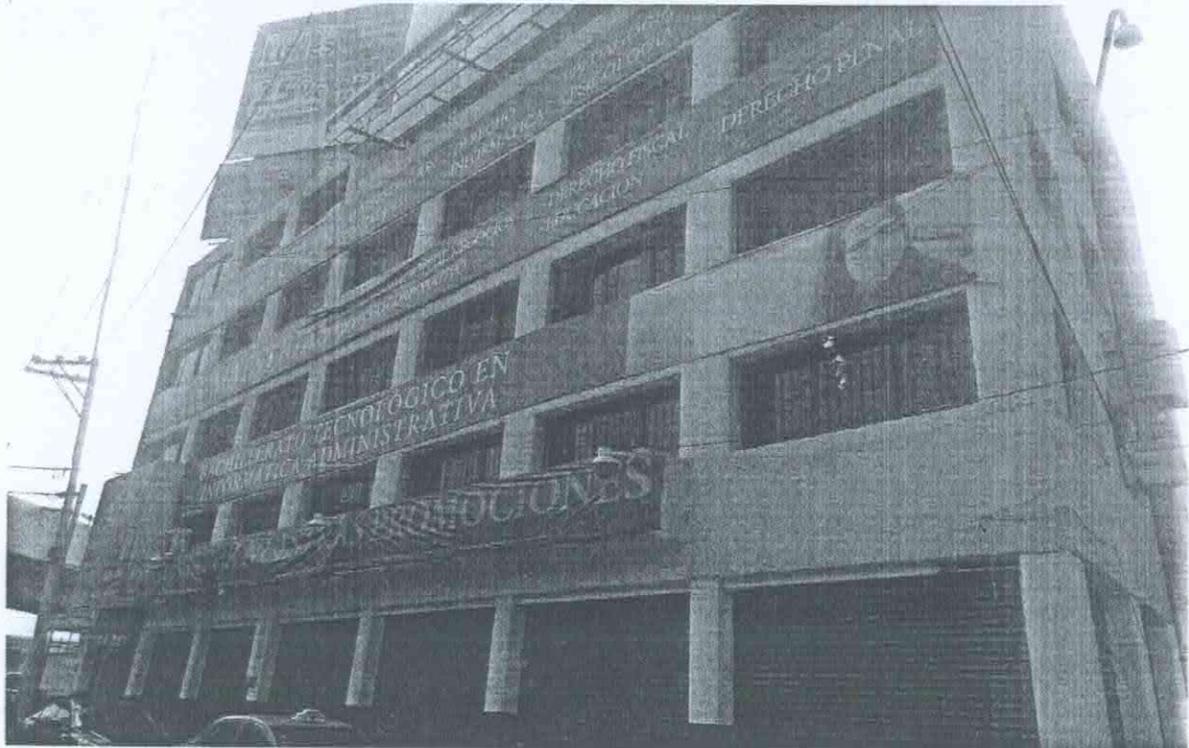
VISTA PANORAMICA DEL INMUEBLE

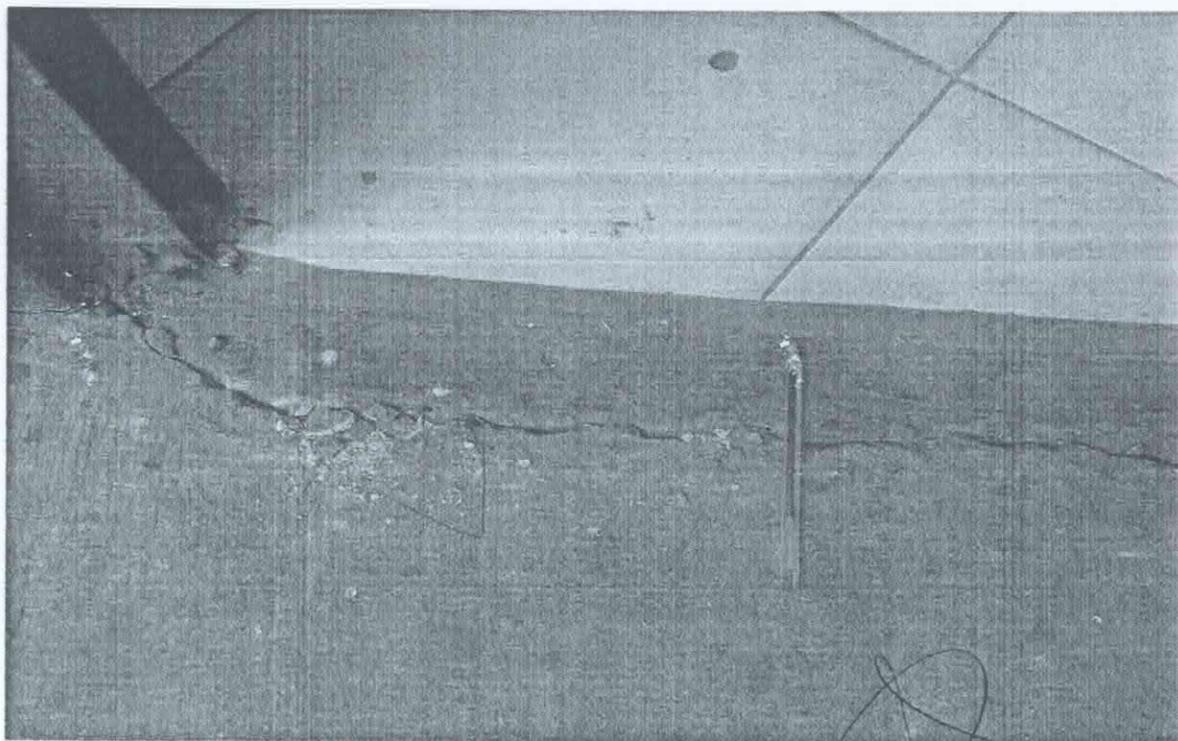
FISURA EN ZONA DE ENTRADA DEL PLANTEL SOBRE CALLE

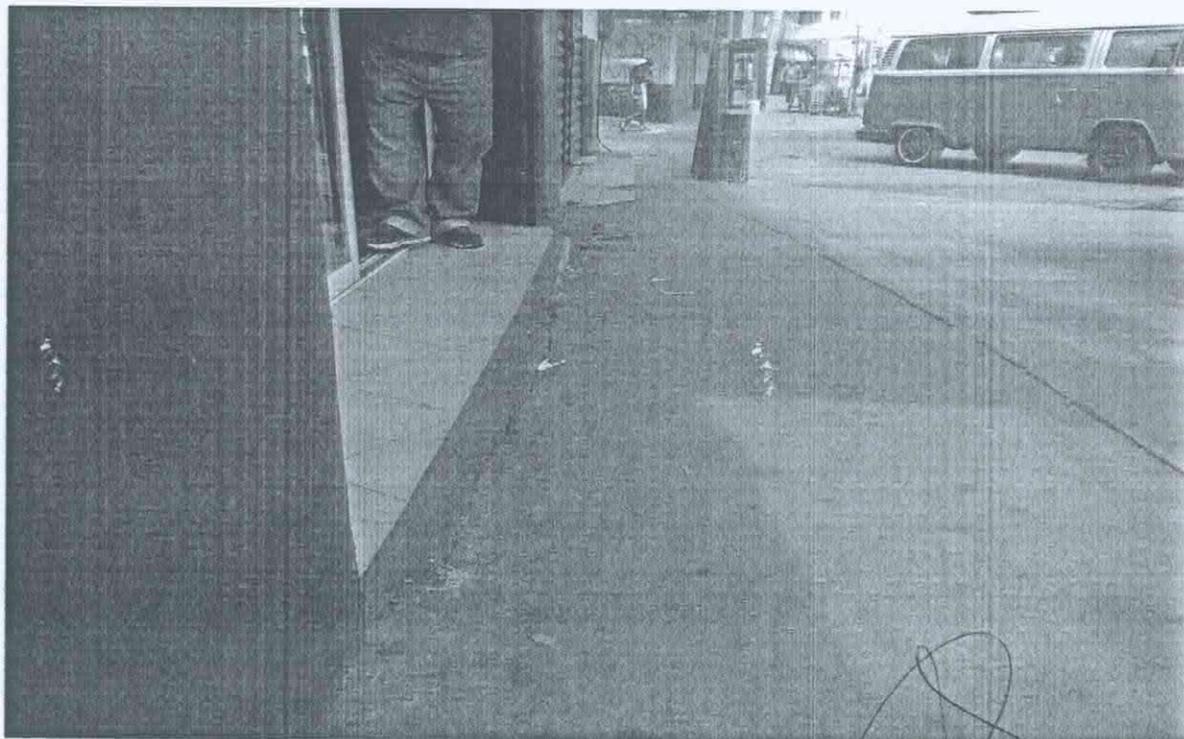
FISURA EN ZONA DE ENTRADA DEL PLANTEL SOBRE CALLE

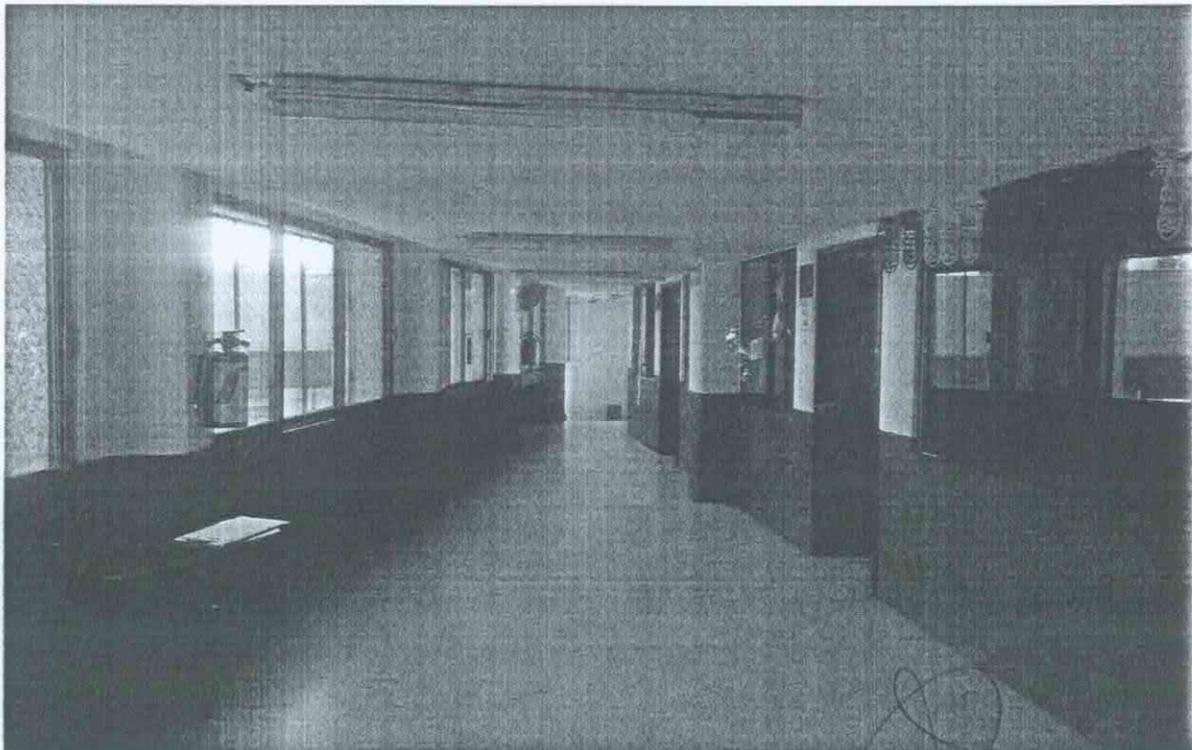
ESTRUCTURACION DE LA EDIFICACION A BASE DE TRABES, COLUMNAS
LOSA DE CONCRETO

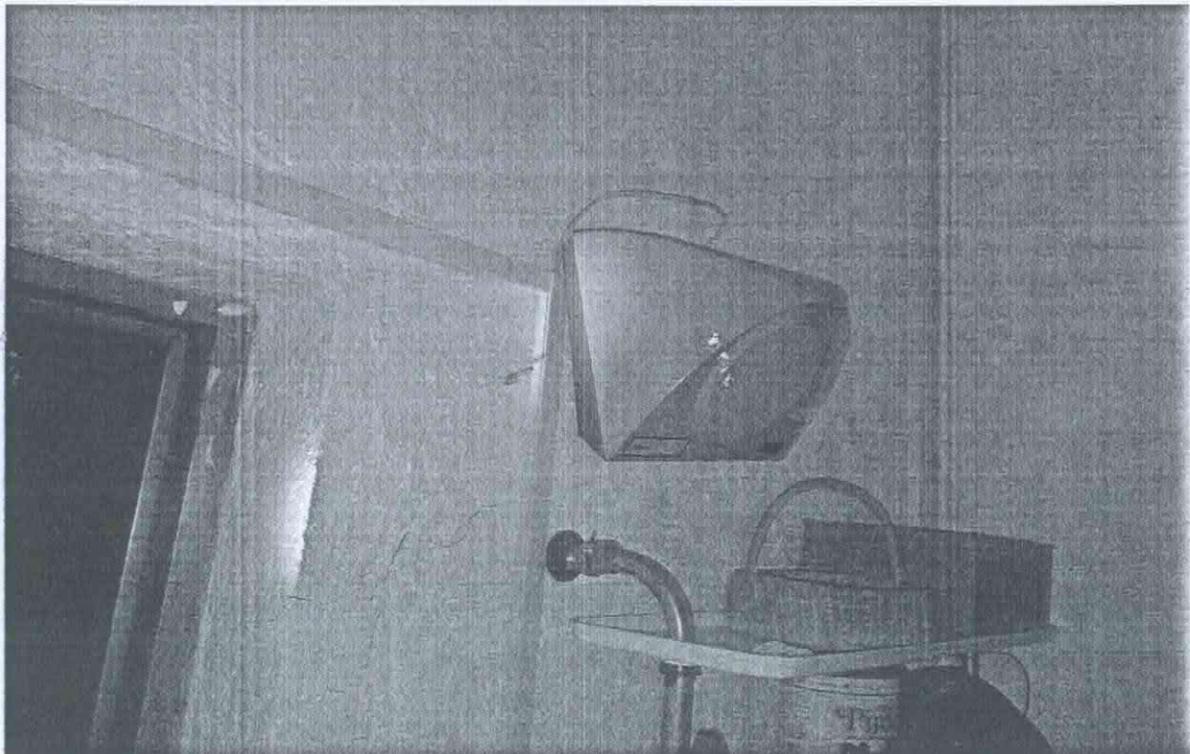
FISURA EN MURO, SOLAMENTE RECUBRIMIENTO

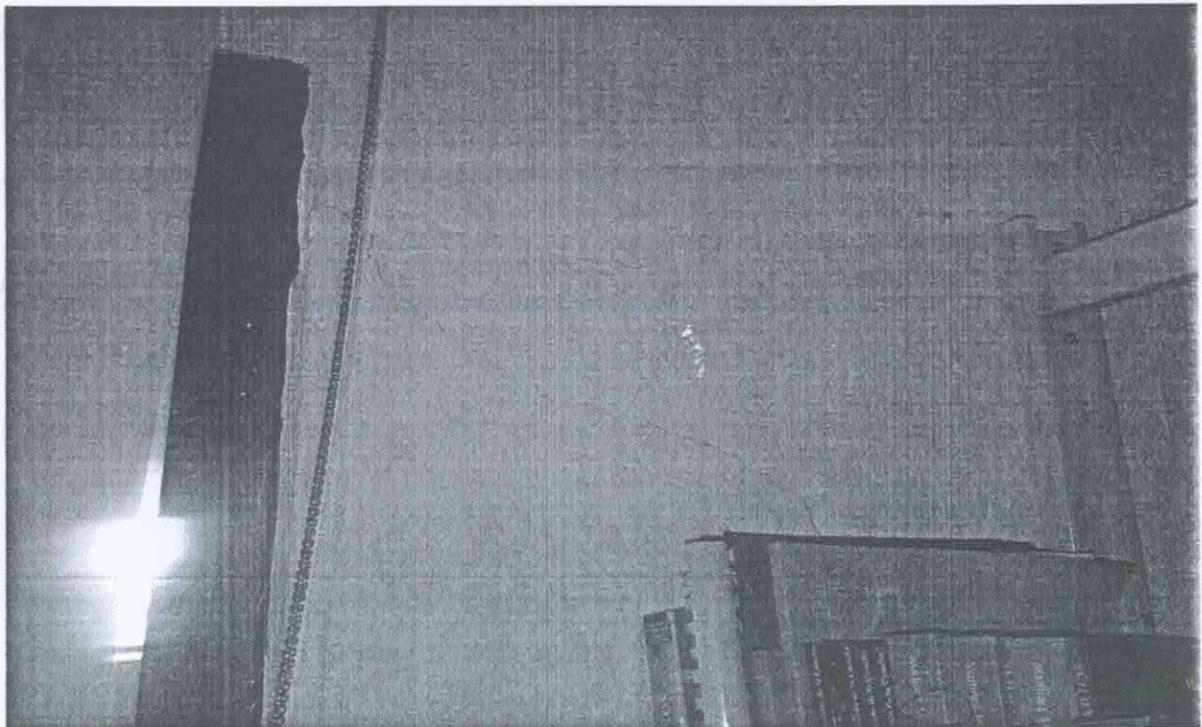
FISURA EN MURO ESTRUCTURAL
ZONA DE BIBLIOTECA

REPARACION DE MUROS DE MAMPOSTERIA NO ESTRUCTURALES PEQUEÑOS EN
 EL AREA DE LA BIBLIOTECA
 RESANE GENERAL EN FISURAS PEQUEÑAS
 EN CASO DE OTRA EVENTUALIDAD SISMICA SE REQUERIRA OTRA EVALUACION
 MAS DETALLADA

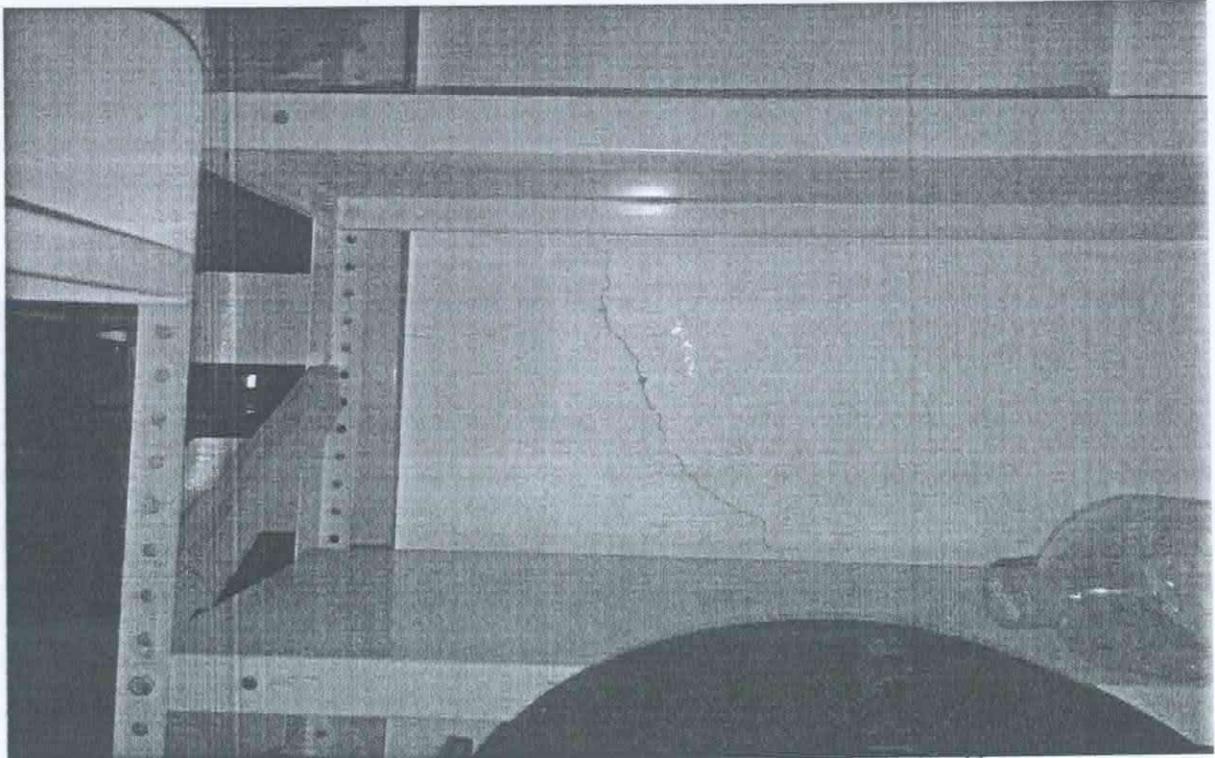
FISURA EN MURO ESTRUCTURAL
ZONA DE BIBLIOTECA

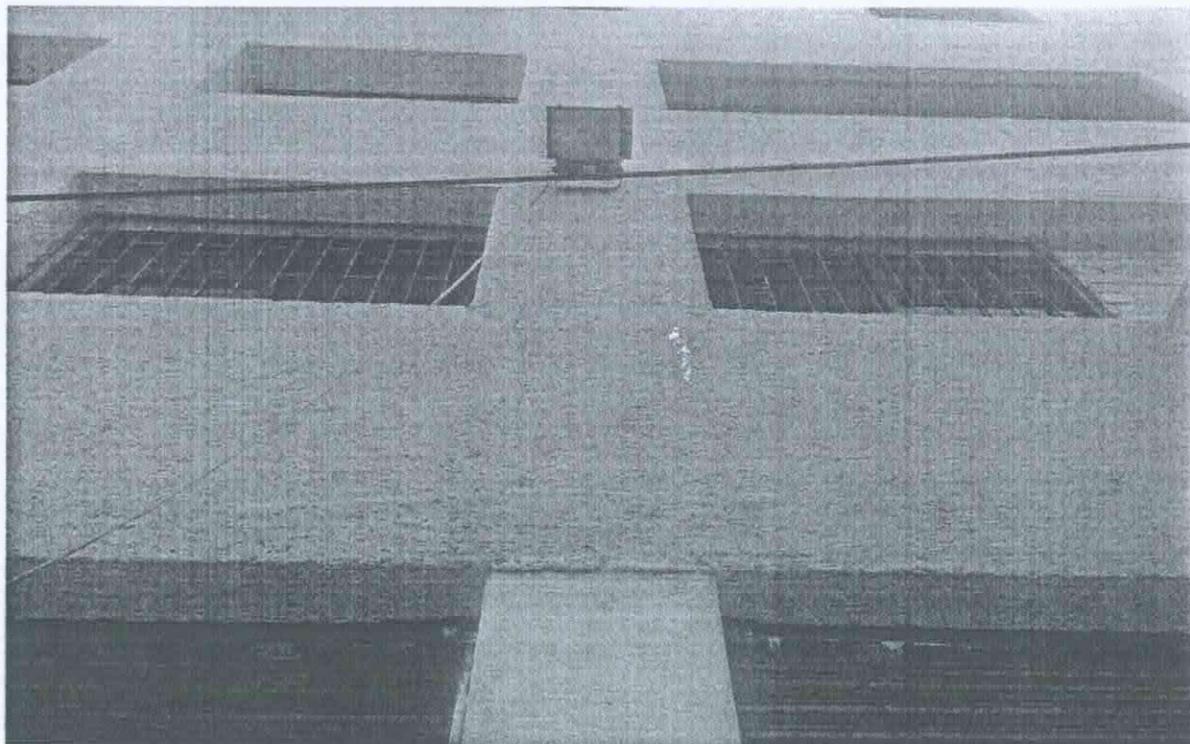
FISURA EXTERIOR EN COLUMNA, SOLAMENTE RECUBRIMIENTO

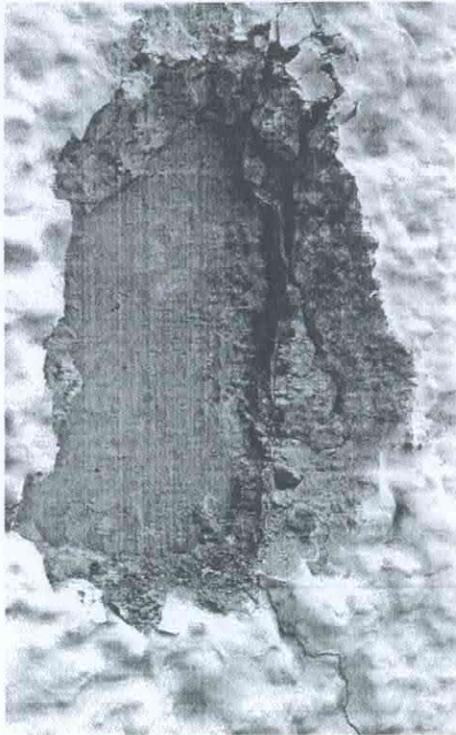
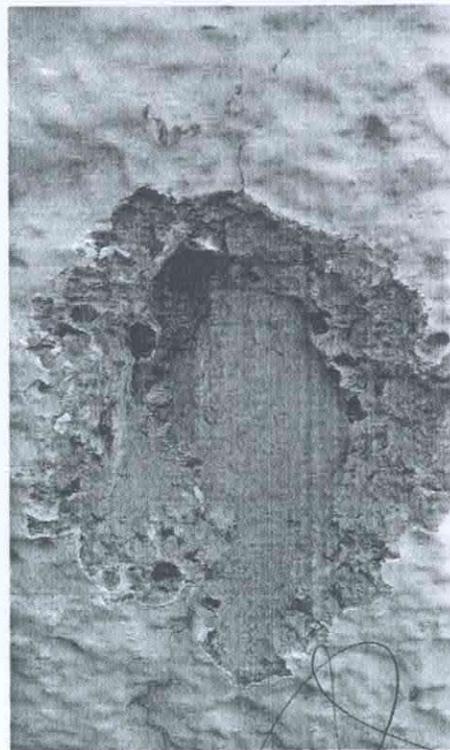
CALA EN FISURA DE COLUMNA EXTERIOR
