DICTAMEN GRATUITO DE SEGURIDAD ESTRUCTURAL

UNIVERSIDAD INSURGENTES PLANTEL TLALPAN
09PS40092K

**FORMA DE INSPECCION POSTSISMICA
EVALUACION RAPIDA**

REPORTE FOTOGRAFICO DE INSPECCION ESTRUCTURAL

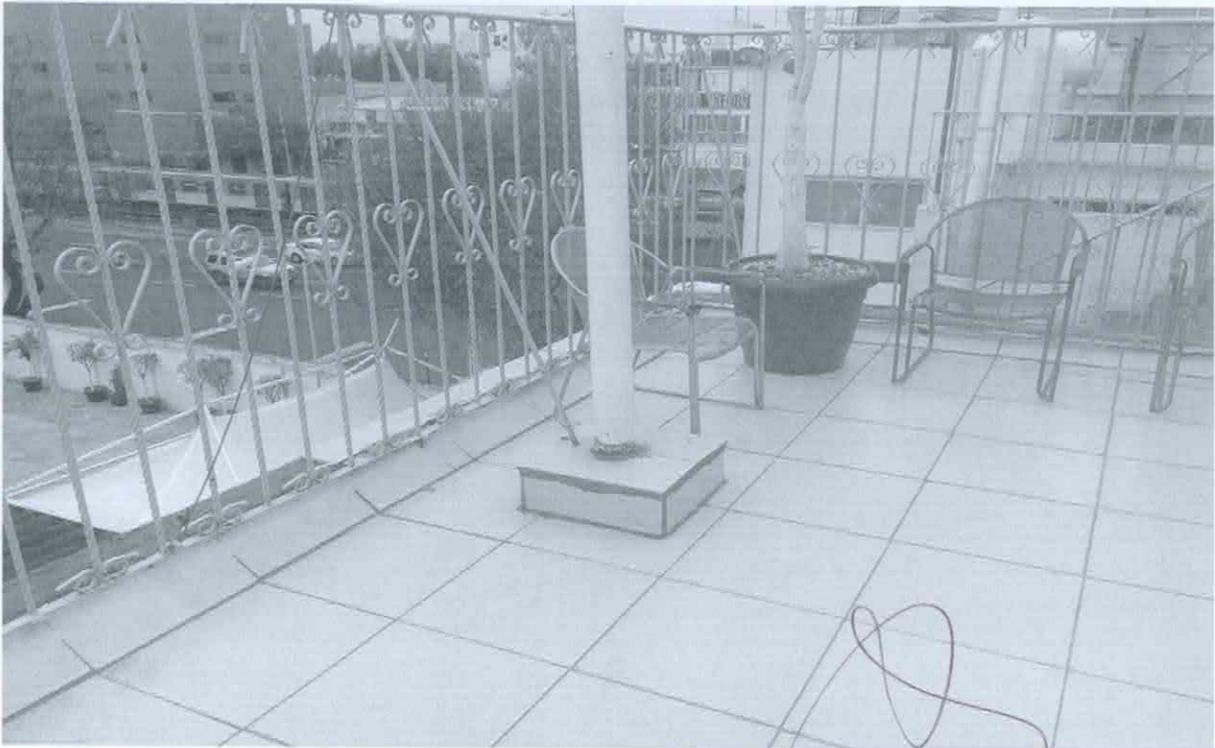
VIII.- FALLAS EN PRETILES, BALCONES U OTRO OBJETO	<input type="checkbox"/>	<input checked="" type="checkbox"/>	<input type="checkbox"/>
IX.- OTROS PELIGROS _____ DETERIORO DEL SISTEMA DE ANCLAJE DE VELARIAS FISURAS PEQUEÑAS EN TRABES DE CONCRETO, RECUBRIMIENTO

ANCLAJE DE VELARIAS

REPARACION DEL SISTEMA DE ANCLAJE DE VELARIAS

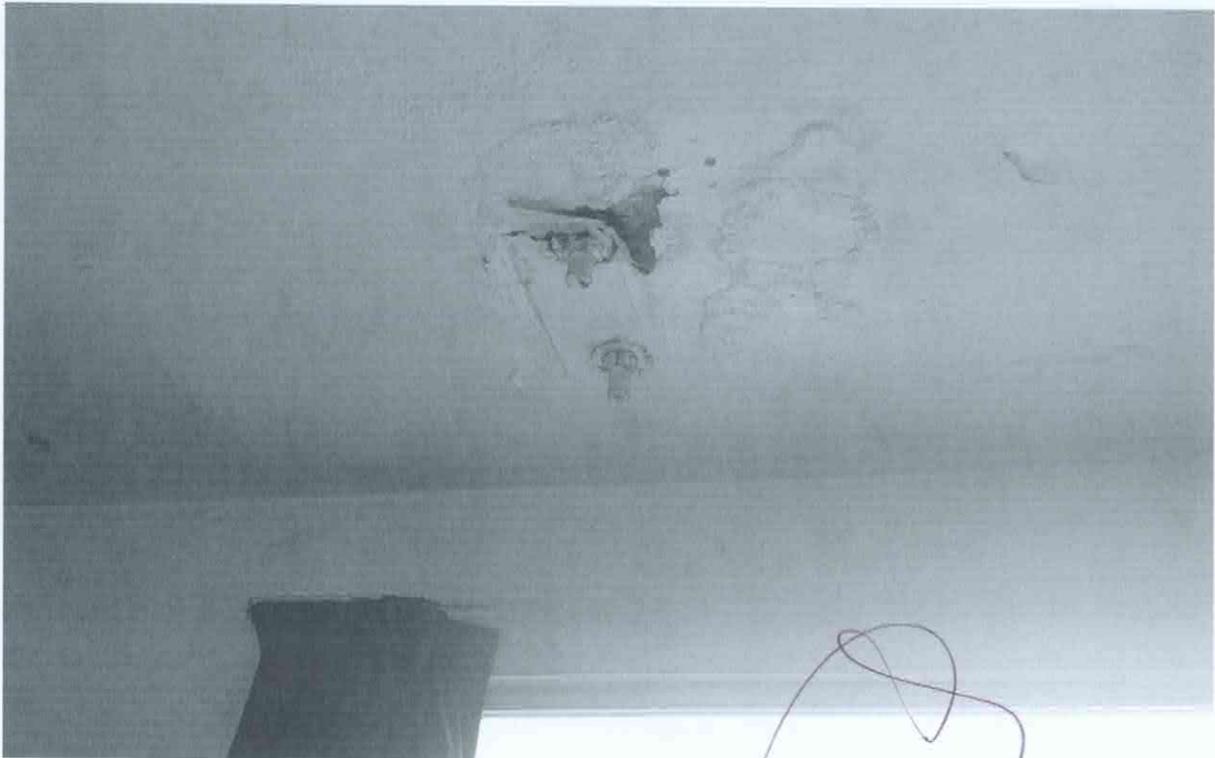
ANCLAJE DE VELARIAS

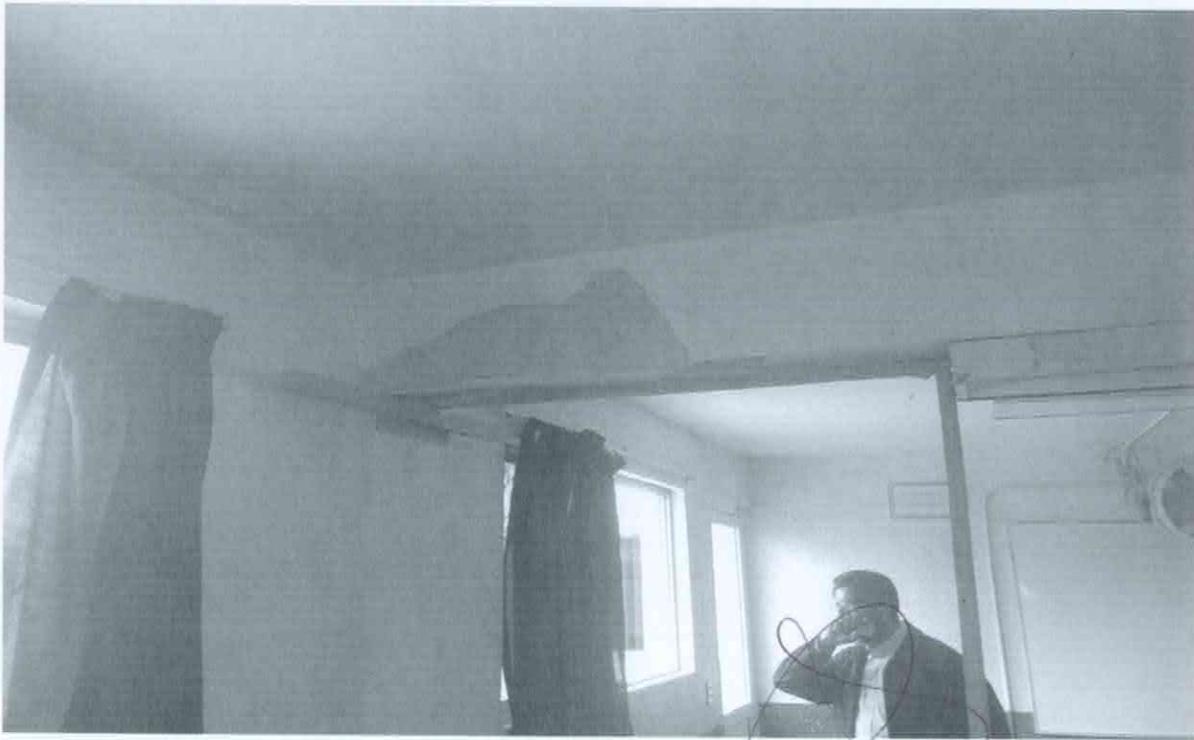
REPARACION DE TRABE AGRIETADA

RESANE GENERAL EN FISURAS PEQUEÑAS

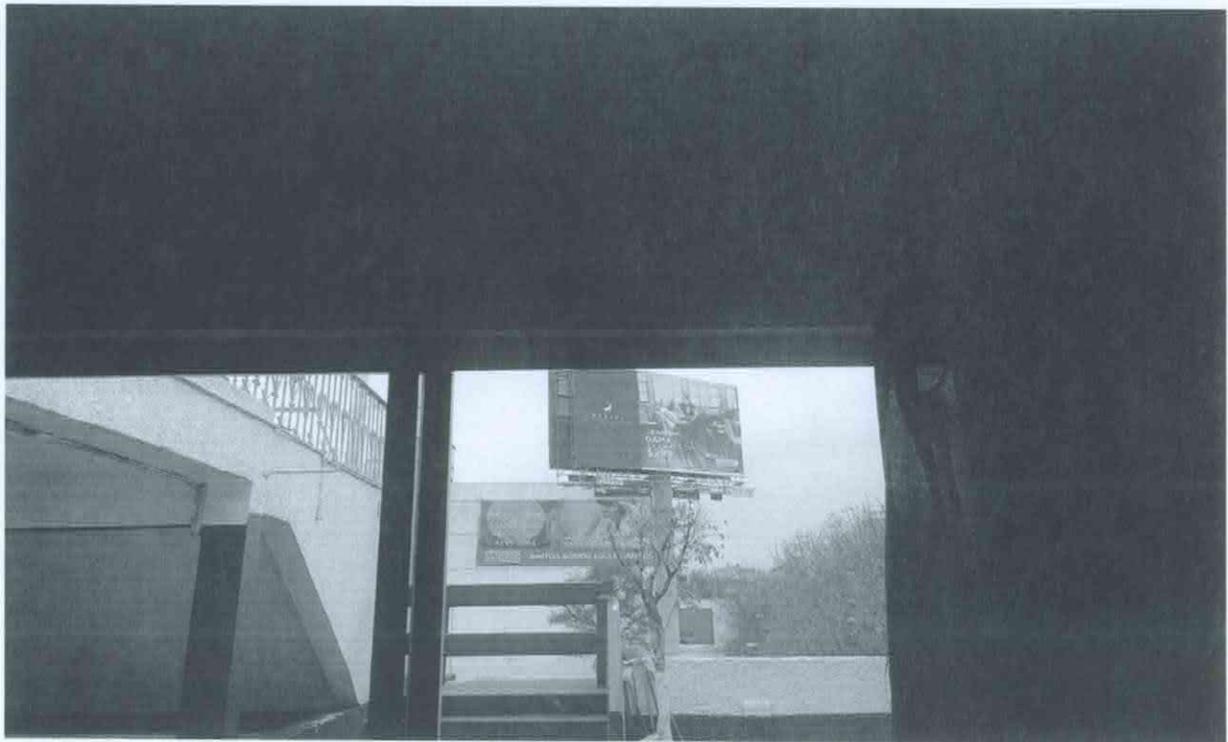
MURO DE MAMPOSTERIA ESTRUCTURAL, FISURADO
