DICTAMEN GRATUITO DE SEGURIDAD ESTRUCTURAL

UNIVERSIDAD INSURGENTES PLANTEL VILLA DE CORTES 09MSU0239Q

**FORMA DE INSPECCION POSTSISMICA
EVALUACION RAPIDA**

REPORTE FOTOGRAFICO DE INSPECCION ESTRUCTURAL

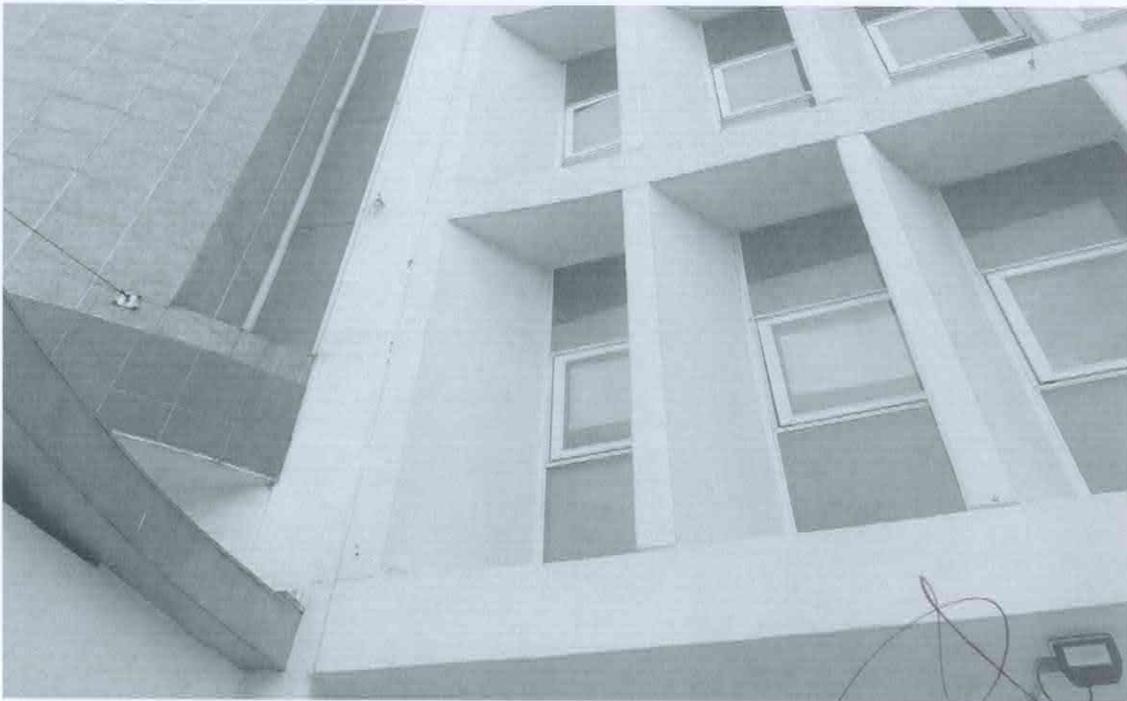
FISURA EN MURO FRONTAL ZONA DE VENTANAL

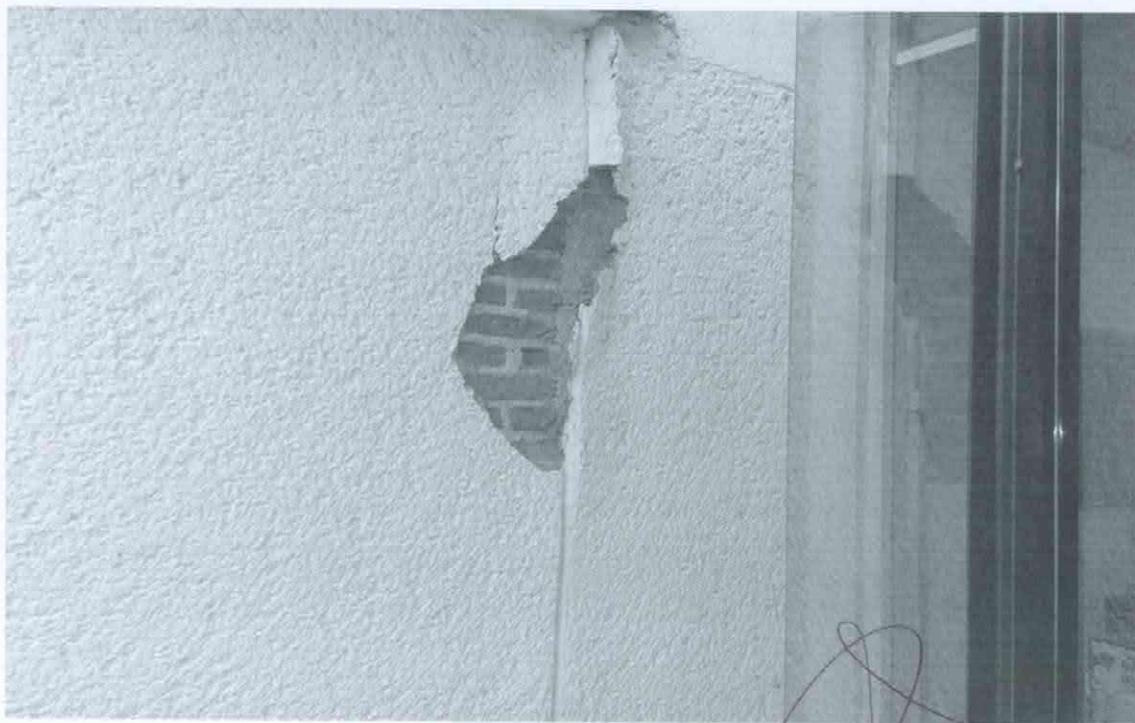
FISURA DE UNION DE MURO CON COLUMNA DE CONCRETO

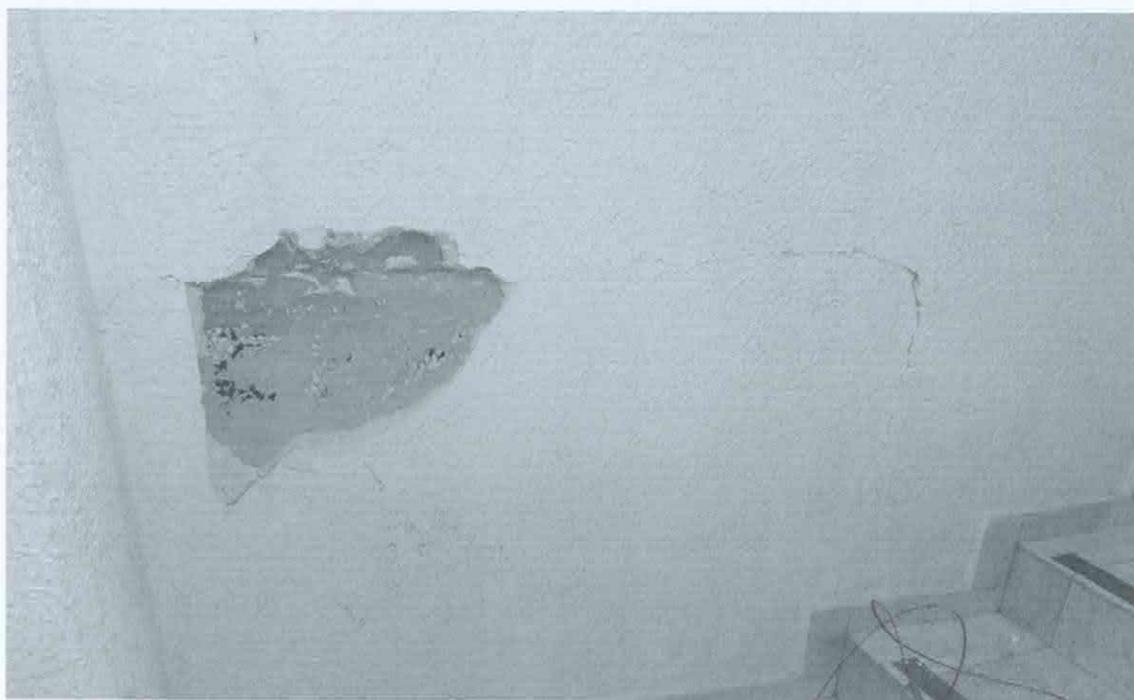
FISURA EN MURO DE MAMPOSTERIA EN ZONA DE ESCALERAS

REPARACION DE MUROS DE MAMPOSTERIA NO ESTRUCTURALES PEQUEÑOS EN
ZONA DE ESCALERAS
RESANE GENERAL EN FISURAS PEQUEÑAS
EN CASO DE OTRA EVENTUALIDAD SISMICA SE REQUERIRA OTRA EVALUACION
MAS DETALLADA

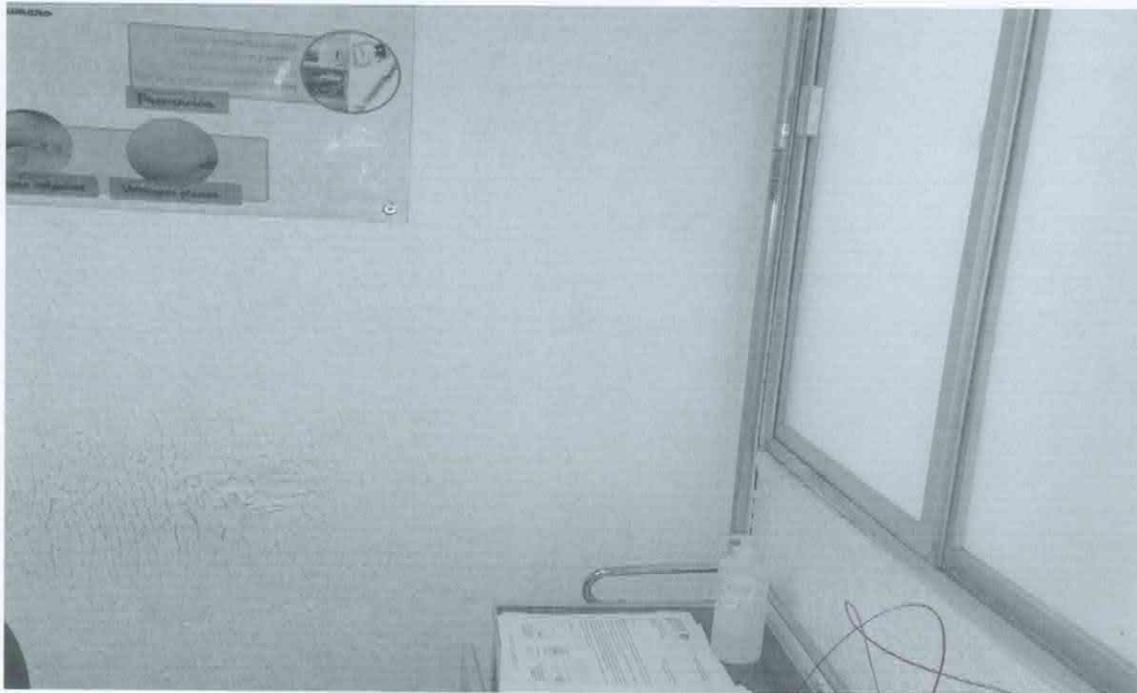
FISURA EN MURO DE MAMPOSTERIA EN OFICINA

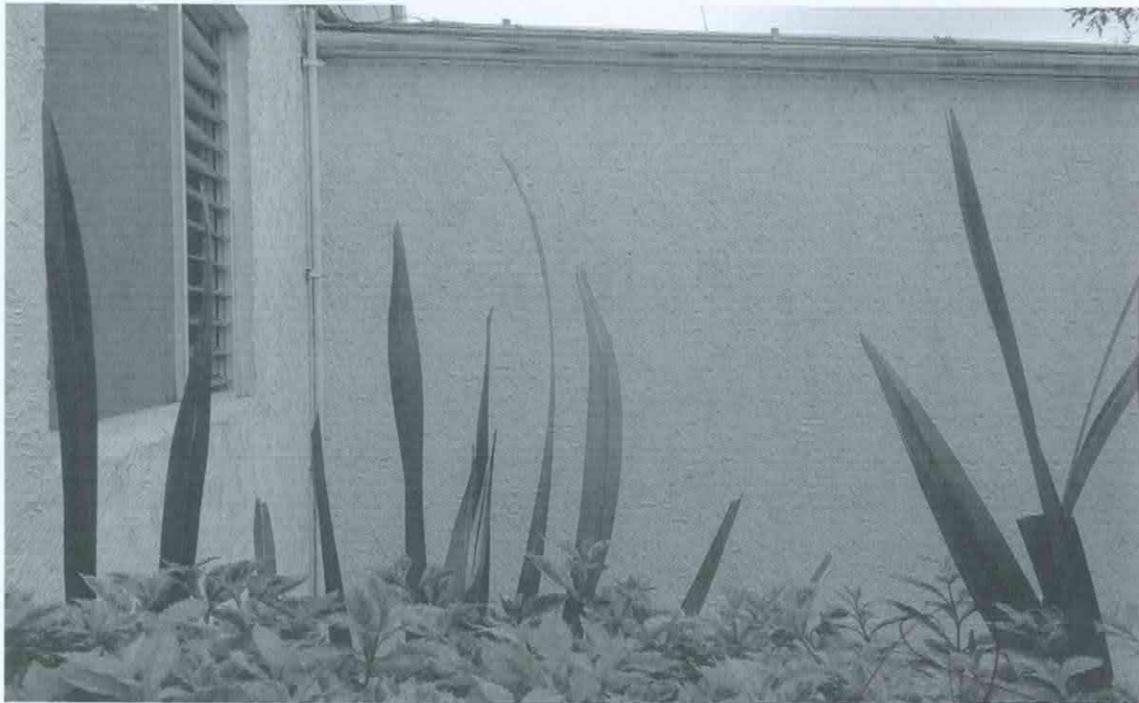
FISURA EN MURO DE MAMPOSTERIA EN COLINDANCIA

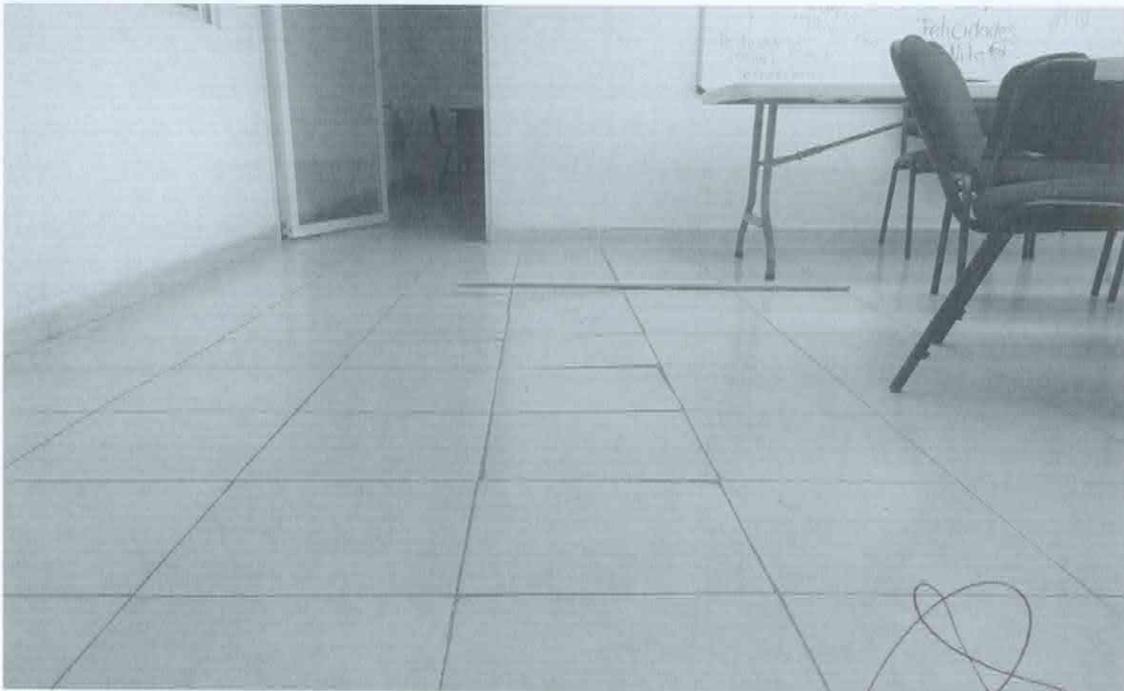
DESNIVEL EN PISO INTERIOR DE SALON

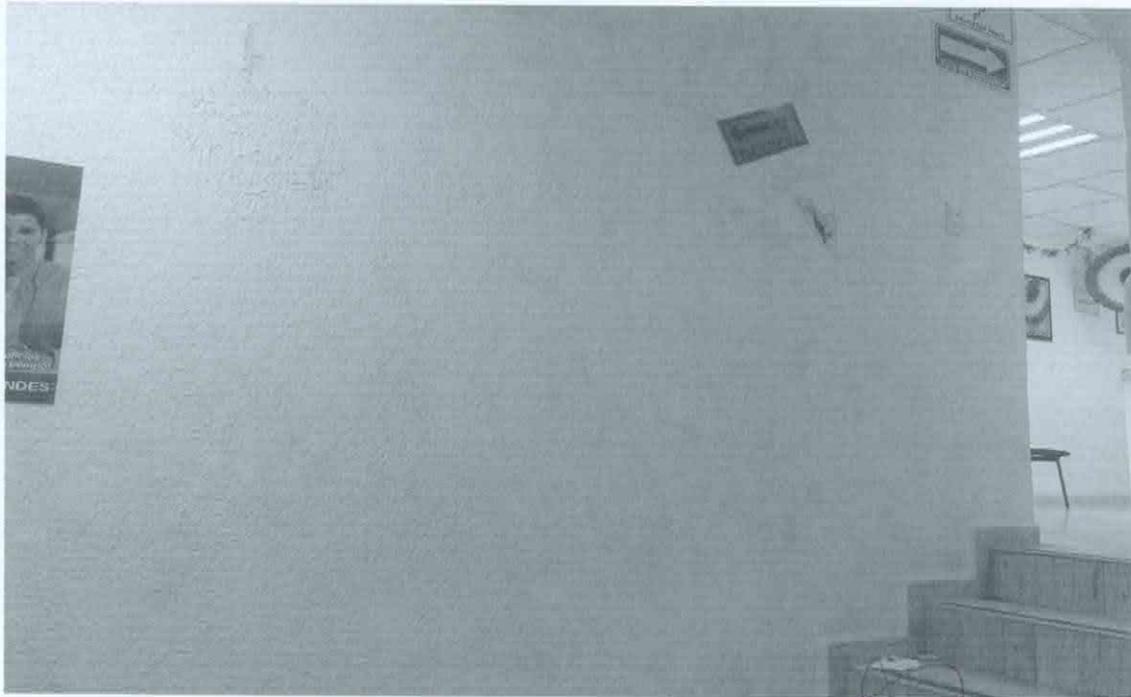
FISURA EN MURO DE MAMPOSTERIA EN ZONA DE ESCALERAS
