Forma de Inspección Post sísmica
Evaluación Rápida

Asunto: Dictamen de Estabilidad y Estado Actual del inmueble ubicado en el N° 3 P.A. de la Avenida Tepozanes, colonia Los Reyes, C.P. 56400, Municipio de La Paz, Estado de México.

ANEXO FOTOGRAFICO.

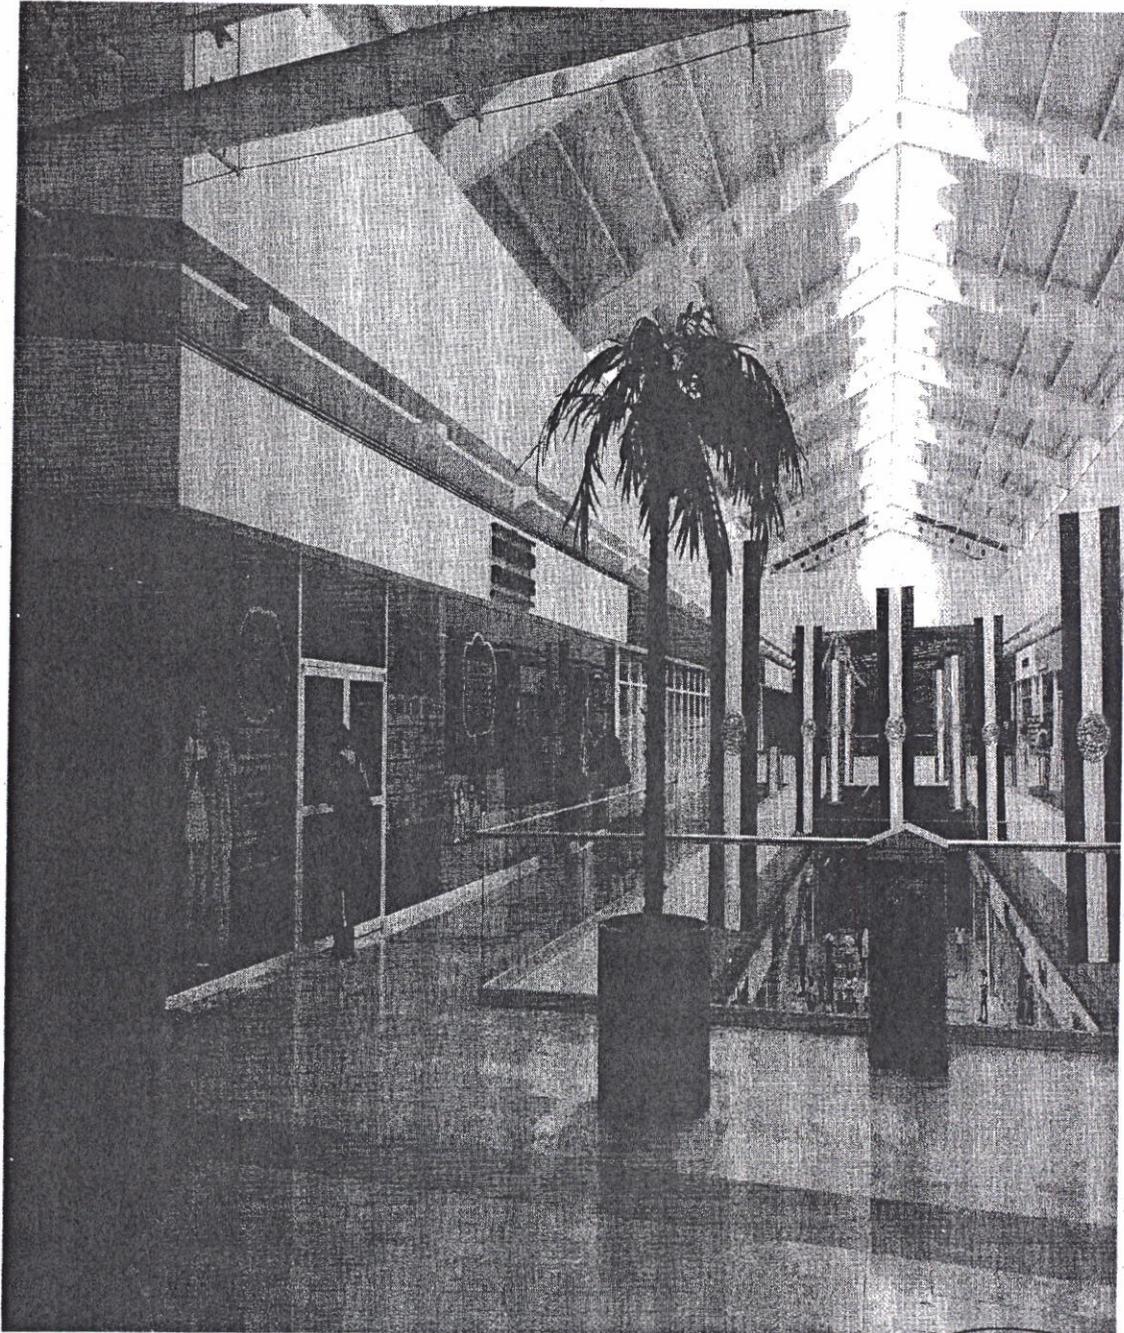
**VISTA DEL ACCESO PRINCIPAL EN EL SEGUNDO
PISO DEL CENTRO COMERCIAL**

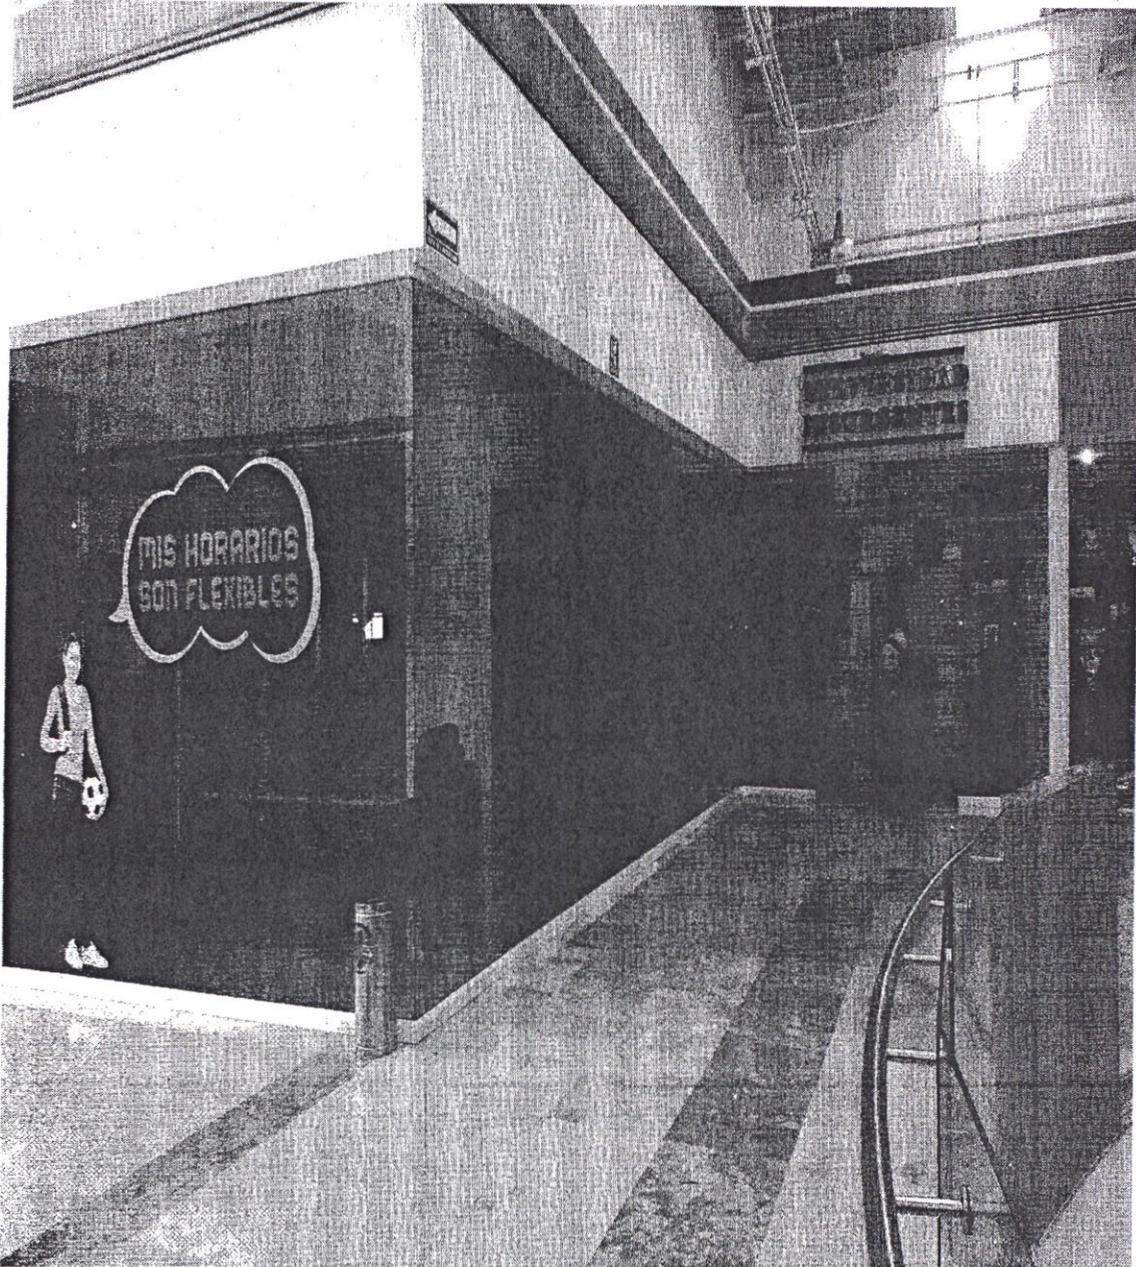
**VISTA DEL ACCESO N° 2 A LAS INSTALACIONES
DEL PLANTEL.**

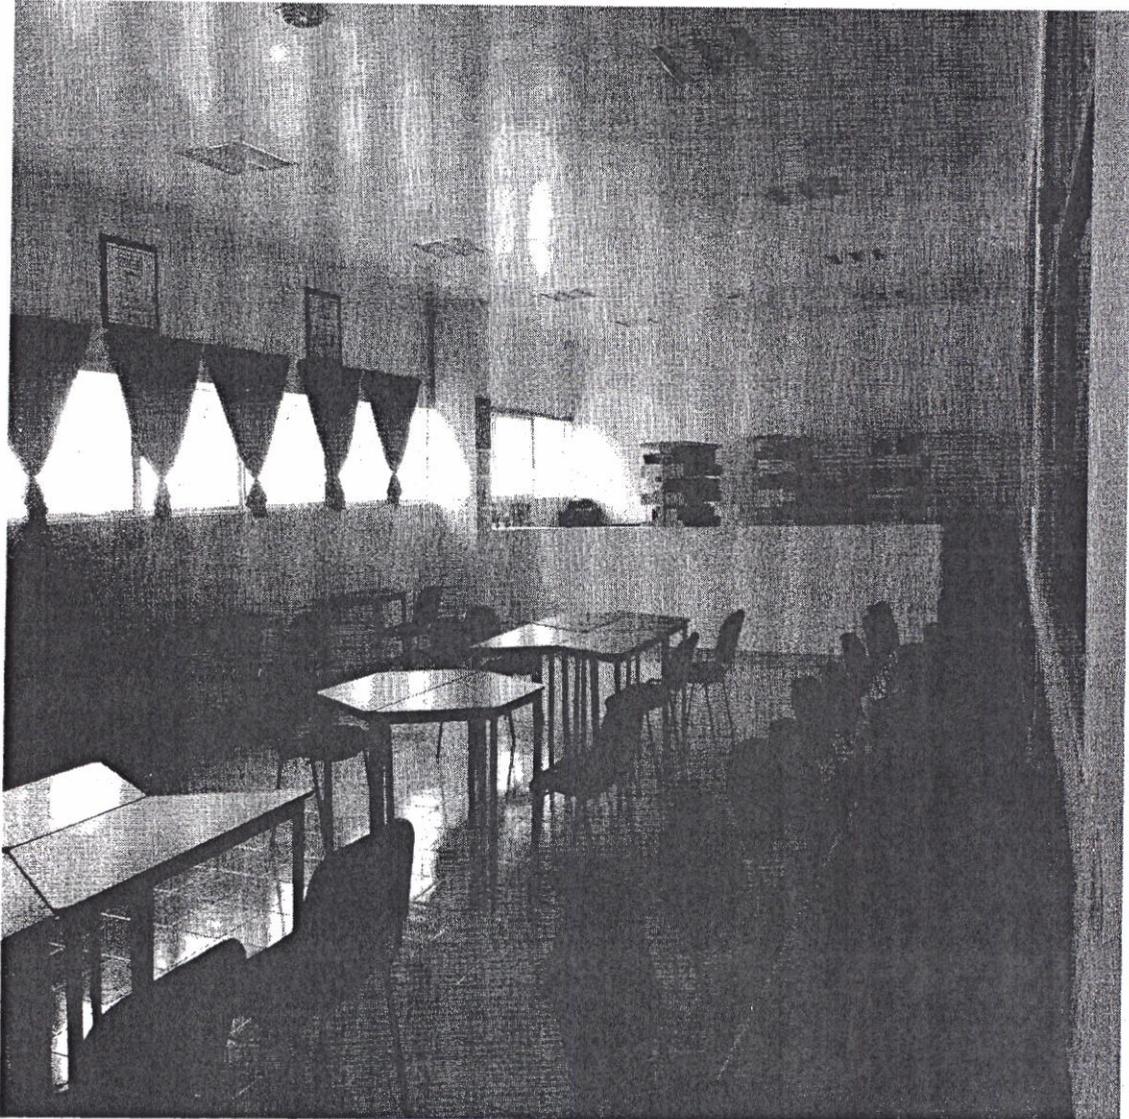
**VISTA DE LA SALA DE COMPUTO, SE APRECIA EL
BUEN ESTADO DE LAS INSTALACIONES.**

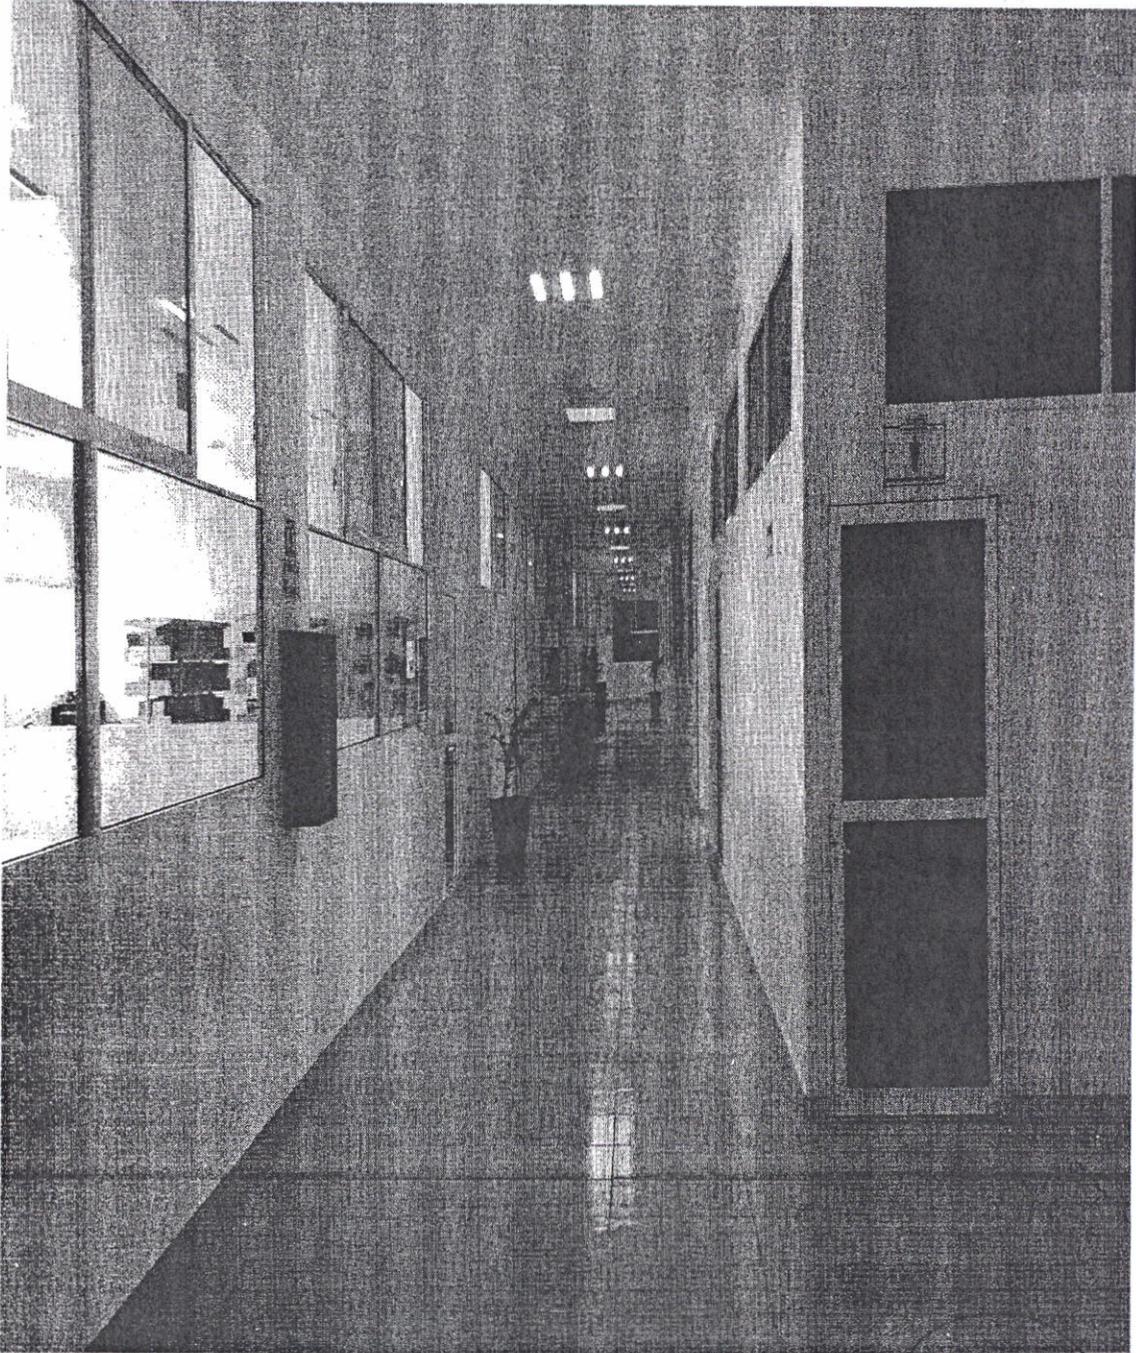
**PASILLO DE ACCESO A LOS SERVICIOS Y A LAS
AULAS DE ENSEÑANZA.**

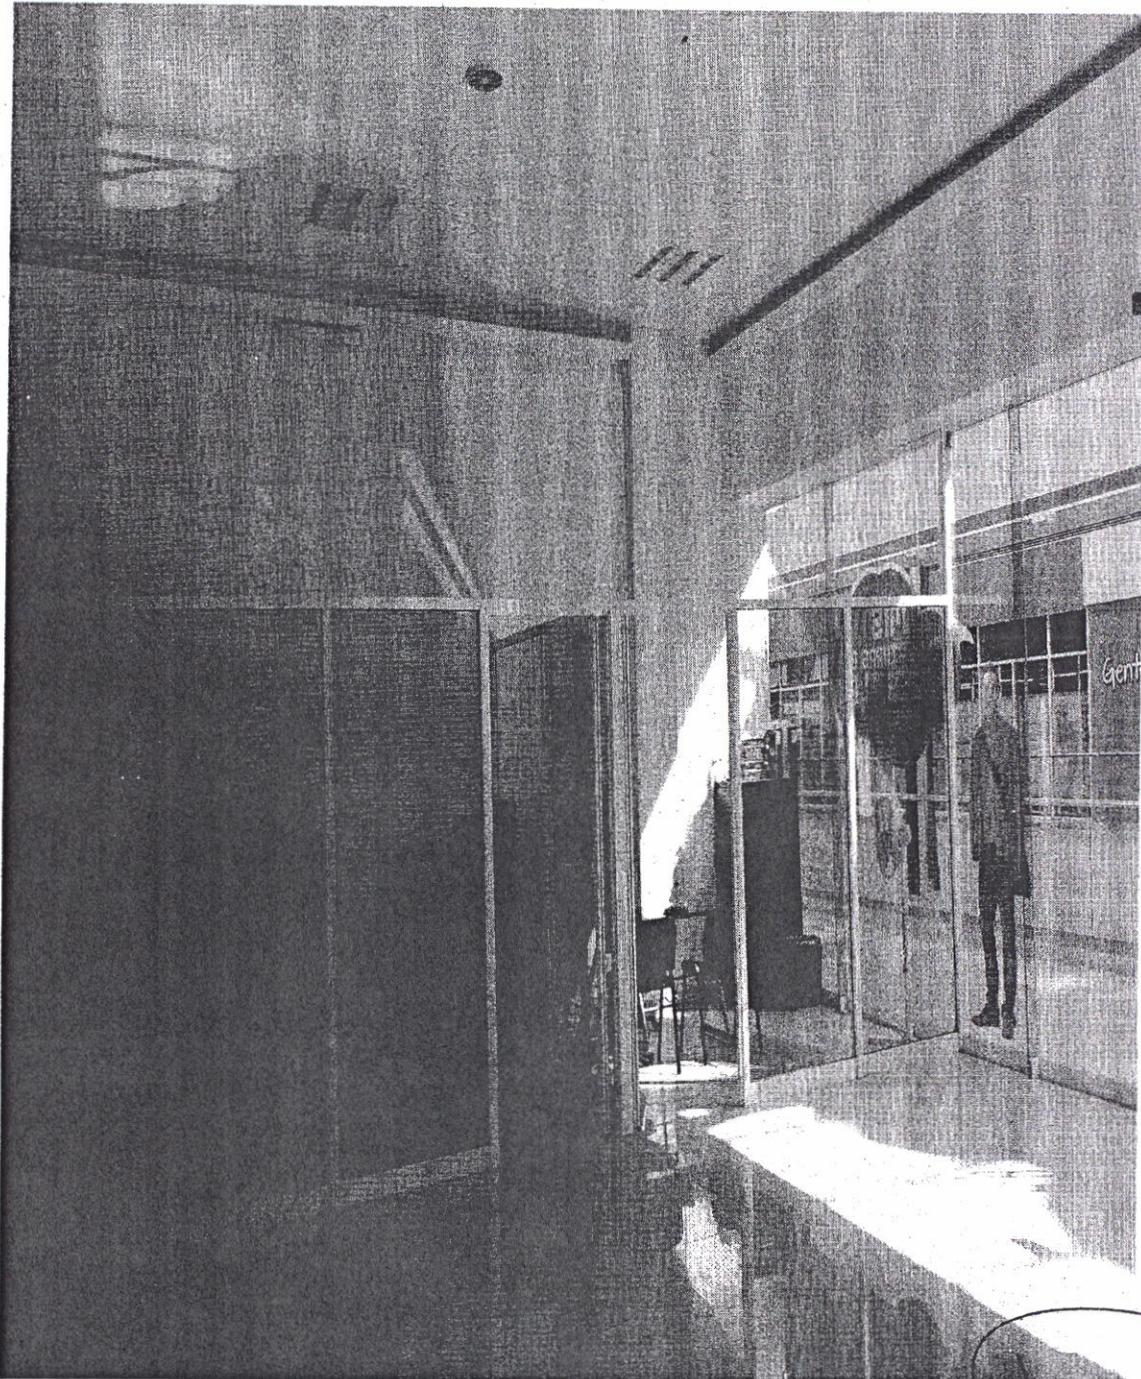
VISTA DE LAS ÁREAS ADMINISTRATIVAS.

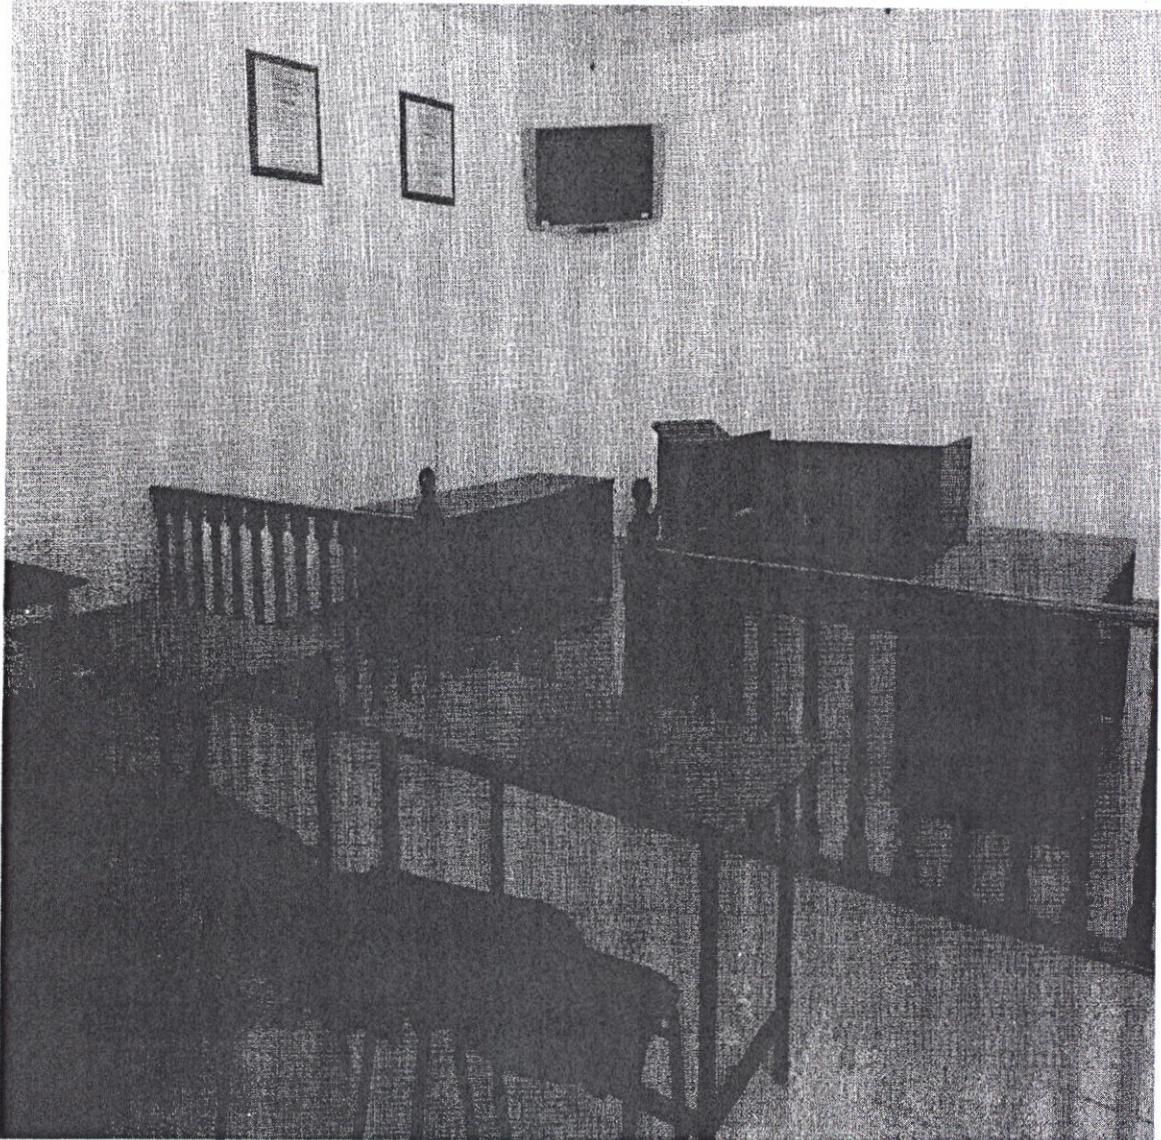
SE APRECIA EL ESTADO DE LAS AULAS.
