# FORMATO PARA LA IDENTIFICACION Y ANALISIS DE RIESGOS

**Universidad Insurgentes**

Nicolás Bravo 100, col Centro, Toluca de Lerdo, Estado de México.

Fecha de Elaboración: 20 de Septiembre de 2017

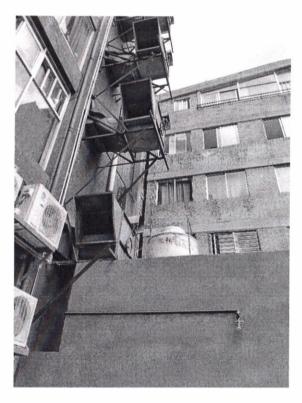
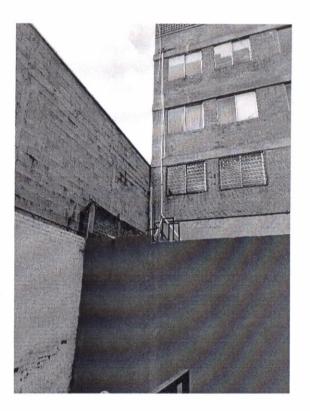
Vista de uno de los edificios por el Cubo del estacionamiento. Se aprecia la junta entre el edificio de la Universidad y edificio colindante sin ningún daño estructural.

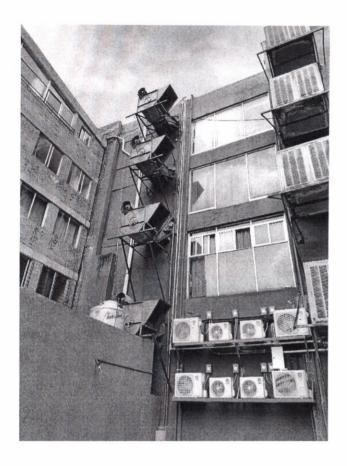
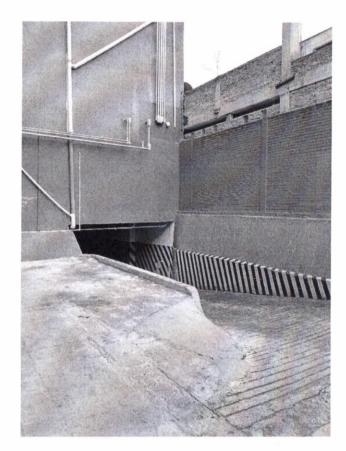
Aspecto de las unidades de aire acondicionado adosadas a la pared y vista de rampa de Estacionamiento. Se puede apreciar líneas de tuberías de desagüe de PVC en buen estado, así como tuberías Conduit eléctricas, debidamente soportadas.

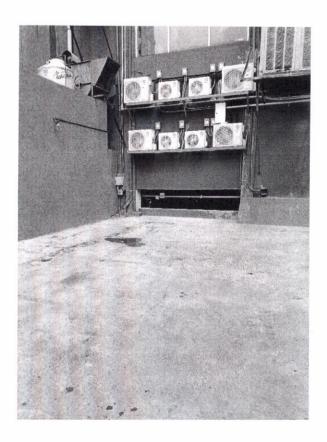
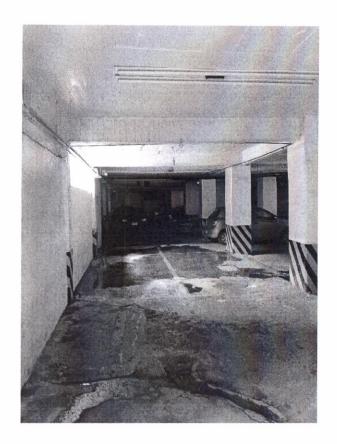
Aspecto de piso de estacionamiento, sin fisuras. Una vista del estacionamiento donde se aprecian las columnas y trabes de concreto armado sin fisuras ni cuarteaduras.

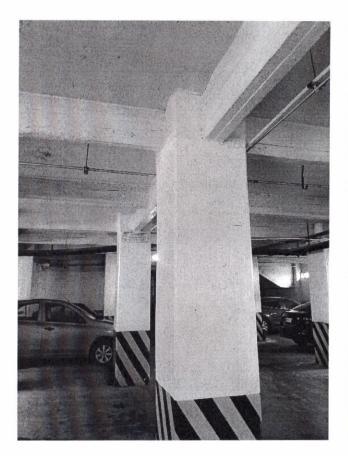
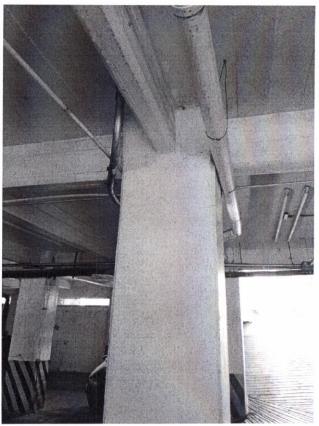
Vista de columnas y trabes en Sótano sin ninguna fisura ni agrietamiento

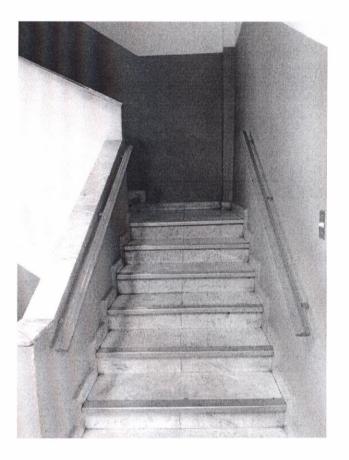
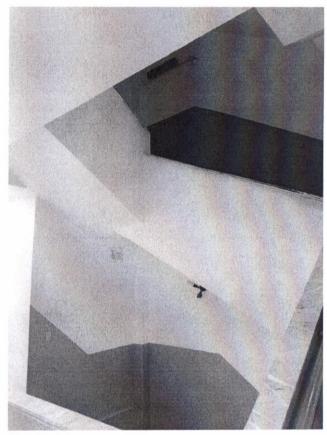
Vista de rampas de escalera sin ninguna afectación. Se aprecia el pasamanos adosado a la pared.

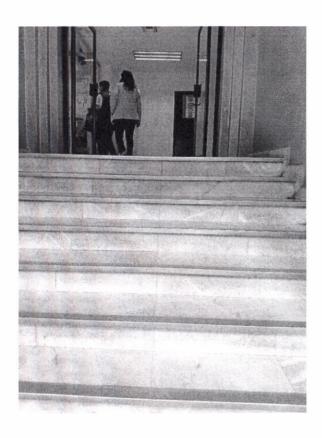
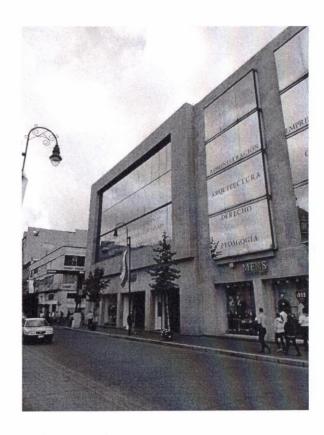
Aspecto de escalera de acceso al edificio por la calle de Nicolás Bravo

Del otro lado vista de acceso al edificio por la calle de Hidalgo. No se aprecia ningún daño sobre la fachada de cristal.

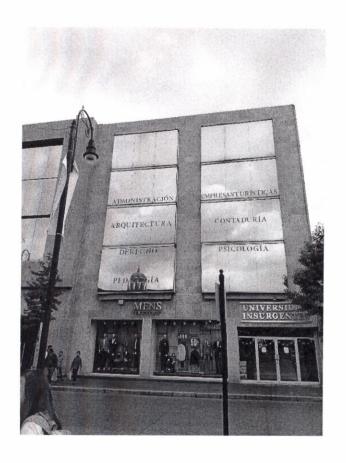
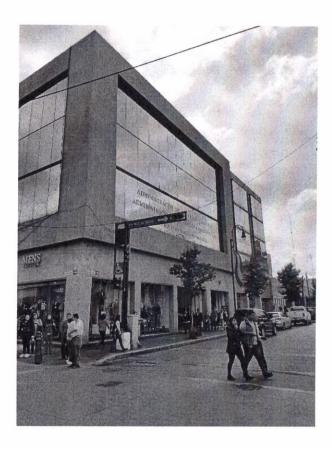
Vista frontal de acceso a la Universidad y otra vista esquinada del inmueble. No se aprecia ningún desplome significativo.

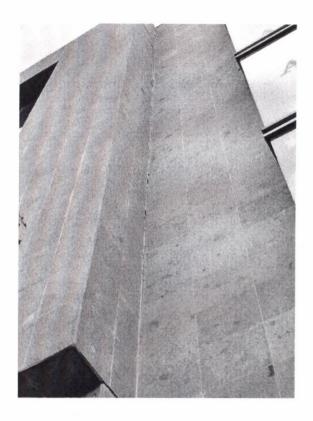
Acercamiento a la fisura que se provocó en la junta constructiva de los dos edificios.

Debe dejarse la holgura con un tapajuntas metálico que permita el libre deslazamiento de los dos edificios.

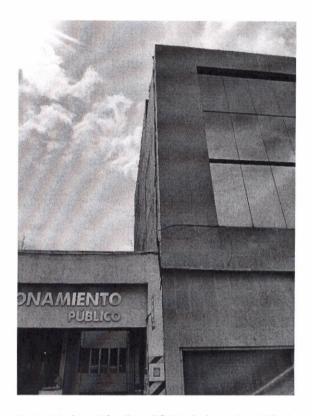
Aspecto de unión de edificio de la Universidad con Edificio de estacionamiento. No se lastimó ninguno De los dos edificios

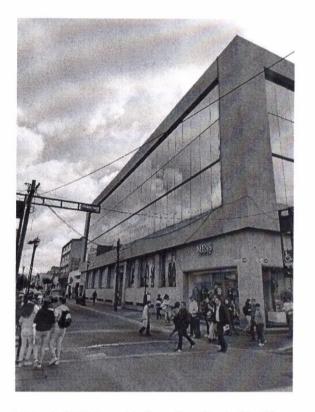
Vista de la Universidad por la calle de Nicolás Bravo. No se aprecia daño ni en los recubri---mientos ni la cancelería de cristal.

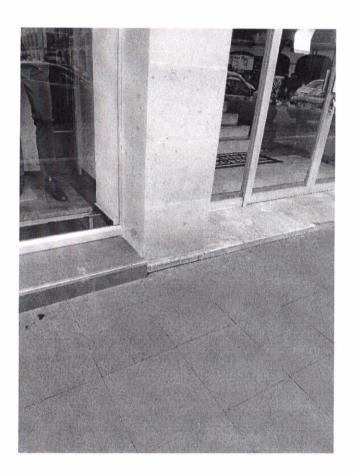
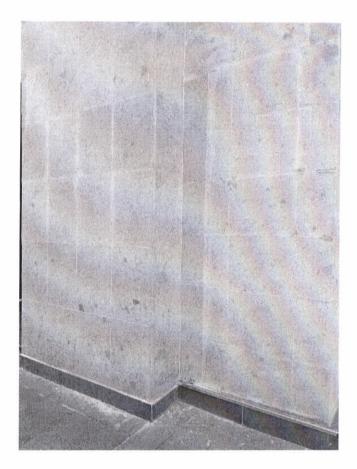
Vista a detalle de la banqueta y el desplante del edificio. No se aprecian desplazamientos ni hundimientos.

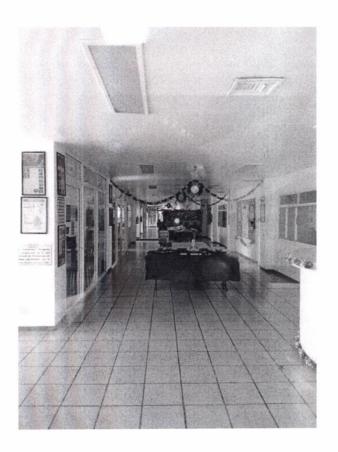
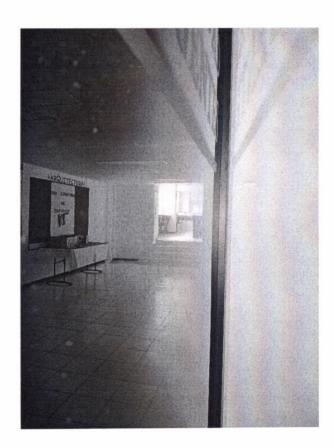
Vistas interiores del inmueble. No se aprecian daños ni en recubrimientos de piso ni en plafones.

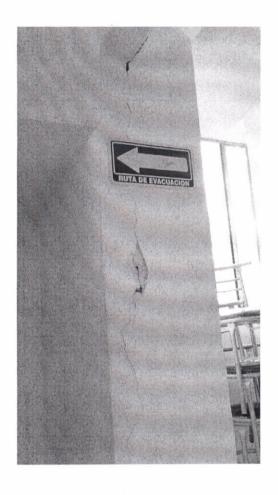
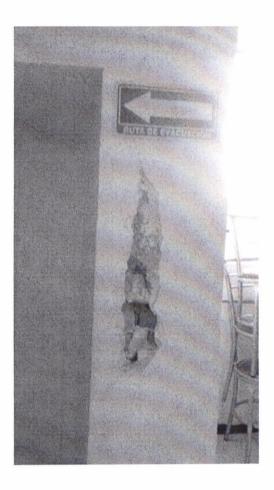
En el paso entre los dos edificios se presentó una fisura la cual fue provocada por haber tapado con yeso la junta constructiva. Se solicitó se retirara una parte del yeso y se apreció que lo único que se fisuró fue el recubrimiento. Los elementos estructurales están intactos.

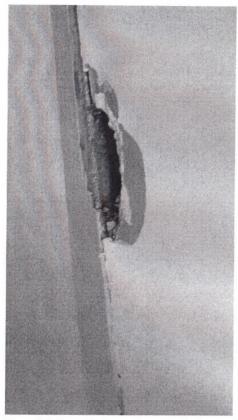
Se solicitó se abriera el recubrimiento de tablaroca sobre una viga metálica que une dos columnas en el área del Auditorio. La fisura únicamente fue sobre el tablaroca.

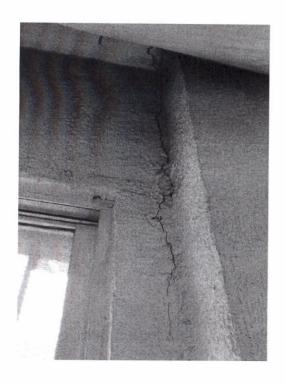
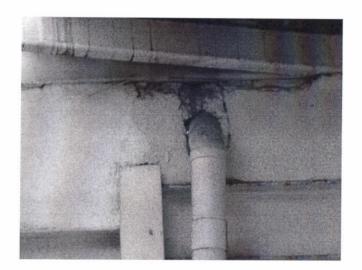
Aspecto de agrietamientos superficiales en recubrimientos de tuberías. Se sugiere un mantenimiento periódico a dichas tuberías.

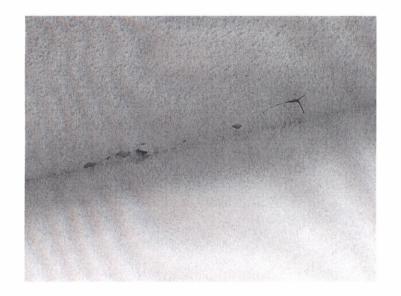
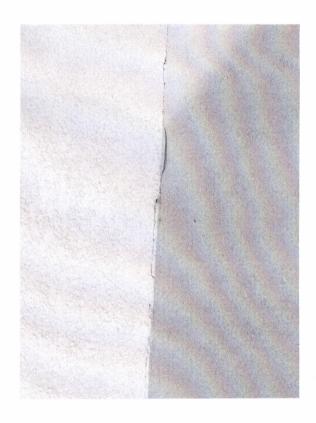
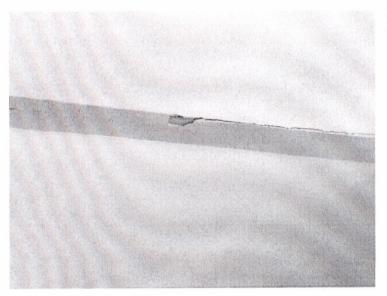
Aspecto de fisuras superficiales en junta entre techos y muros divisorios de tablaroca.

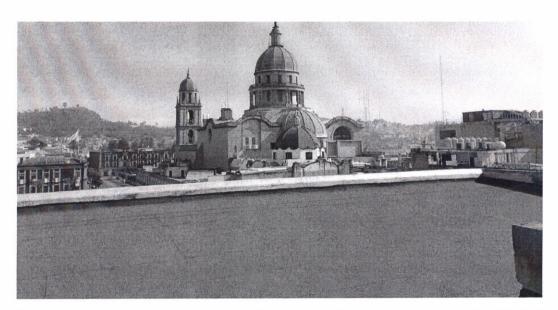
Vista en azotea del aspecto que guarda el impermeabilizante. No se aprecian hundimientos ni áreas deprimidas.
