DICTAMEN GRATUITO DE SEGURIDAD ESTRUCTURAL

UNIVERSIDAD INSURGENTES PLANTEL XOLA

FORMA DE INSPECCION POSTSISMICA
EVALUACION RAPIDA

REPORTE FOTOGRAFICO DE INSPECCION ESTRUCTURAL

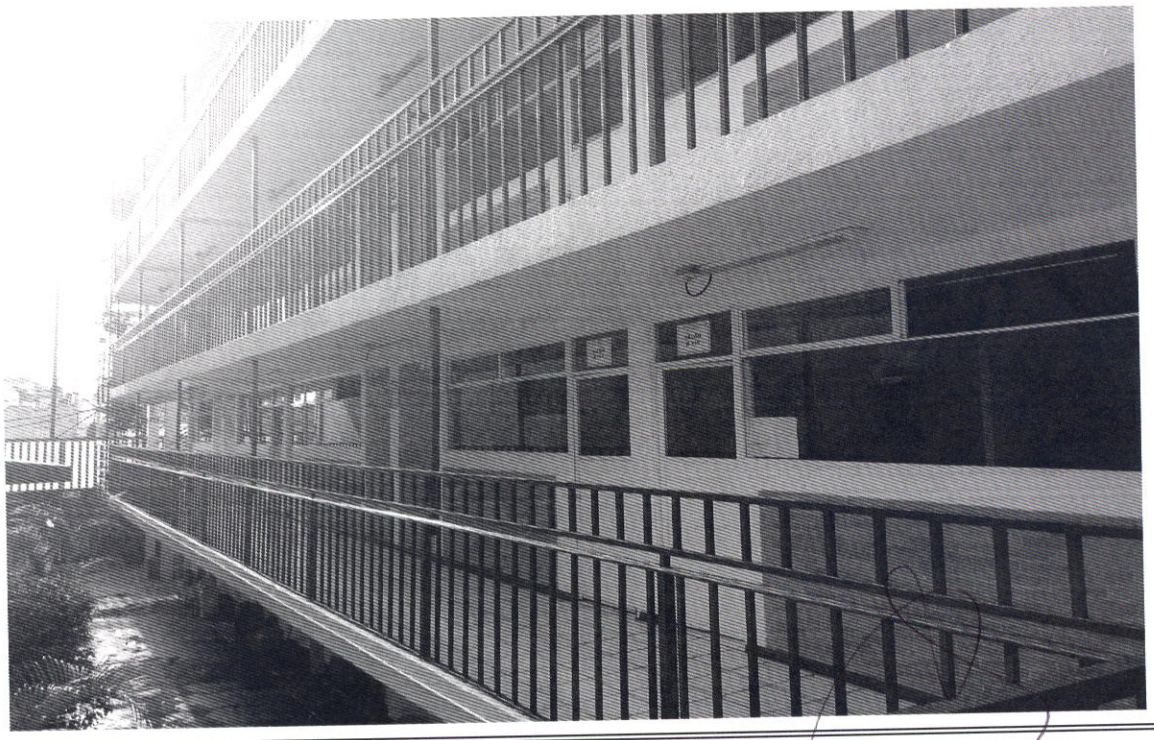
VSITA INTERIOR PLANTEL CUERPO "B"

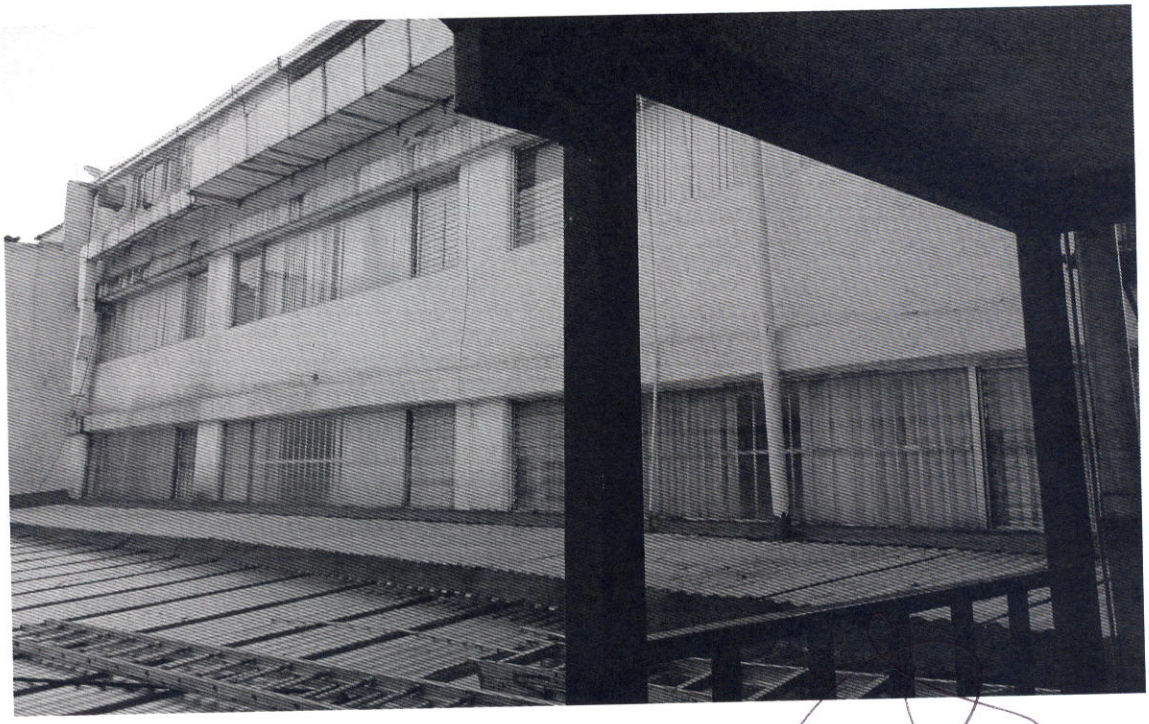
VISTA PLANTEL CUERPO "A"

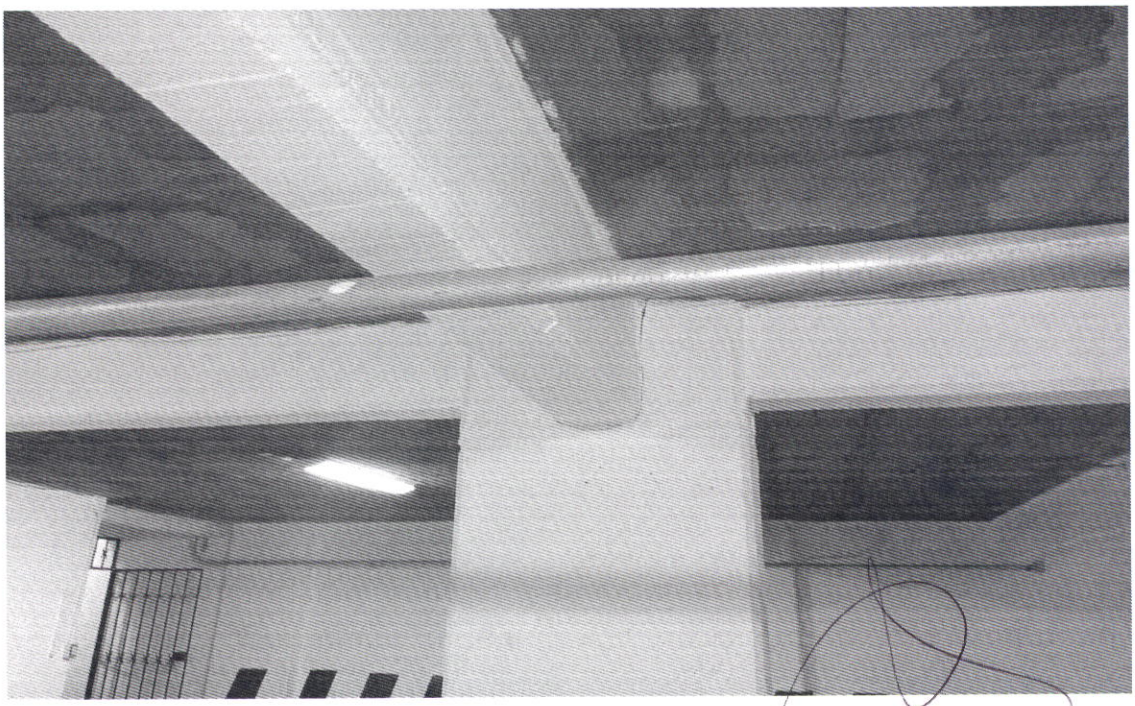
ESTRUCTURACION EN CUERPO "C", TRABES, COLUMNAS Y LOSA DE CONCRETO

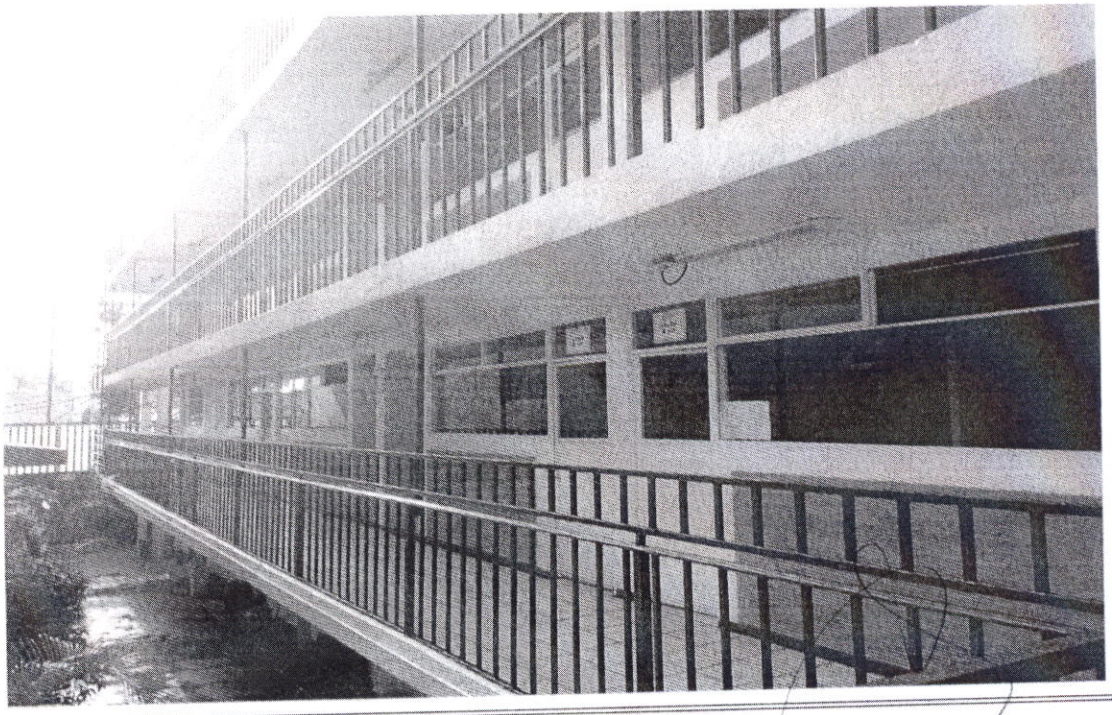
VSITA INTERIOR PLANTEL CUERPO "B"

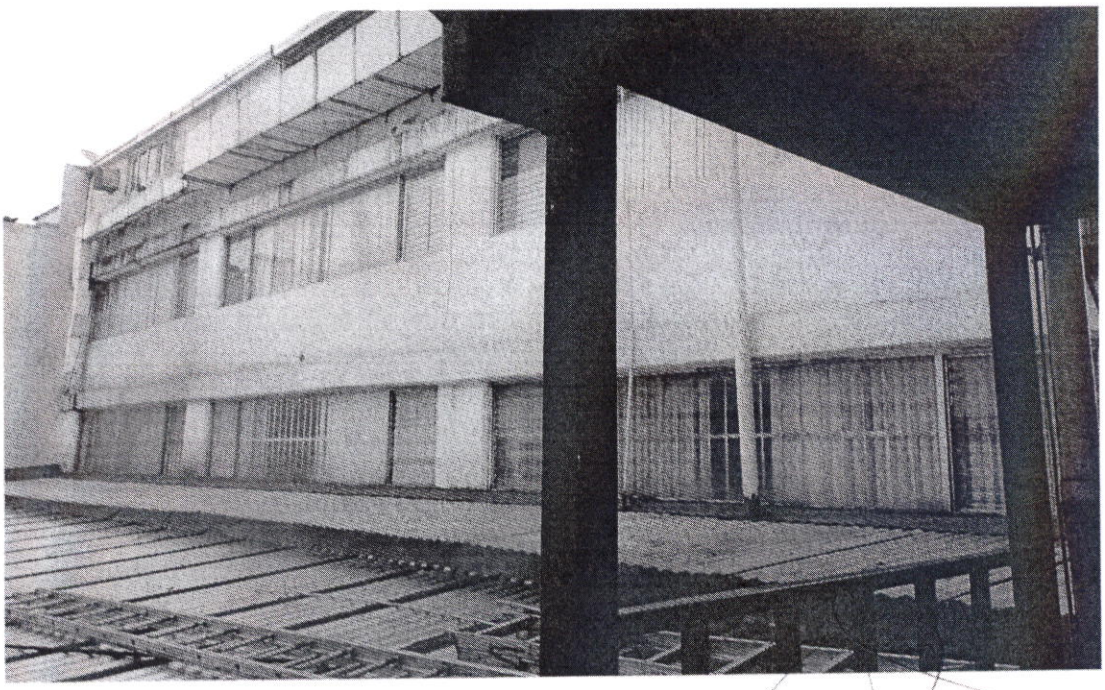
VISTA PLANTEL CUERPO "A"

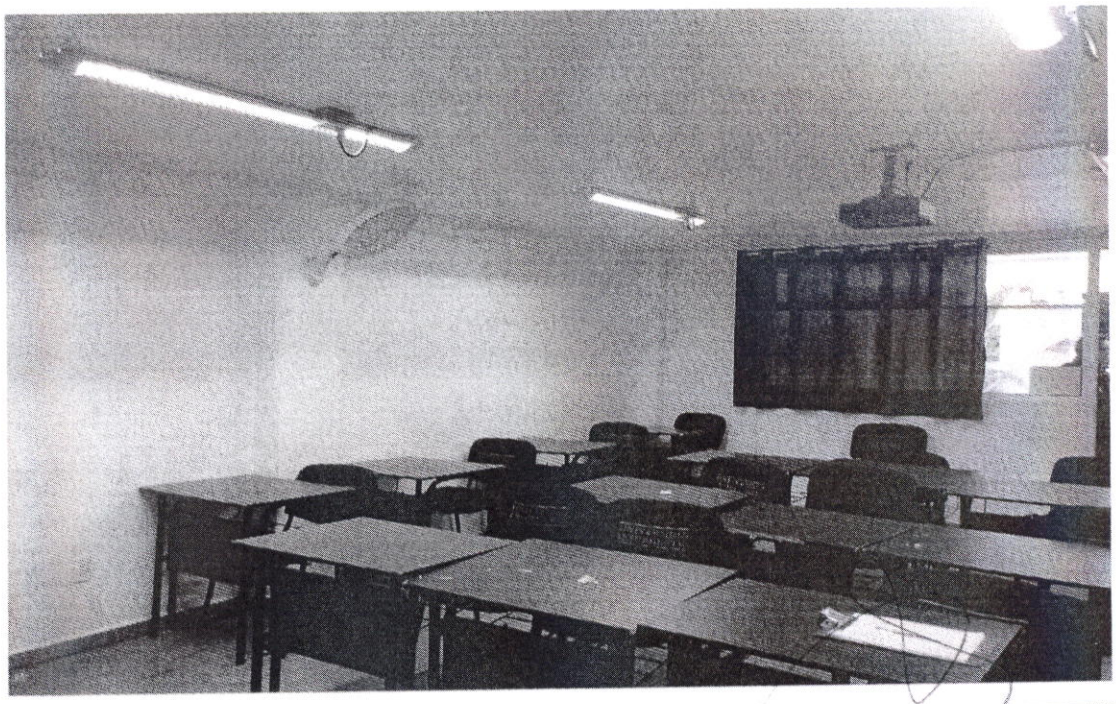
ESTRUCTURACION A BASE DE TRABES, LOSA Y COLUMNAS DE CONCRETO
CUERPO "A"

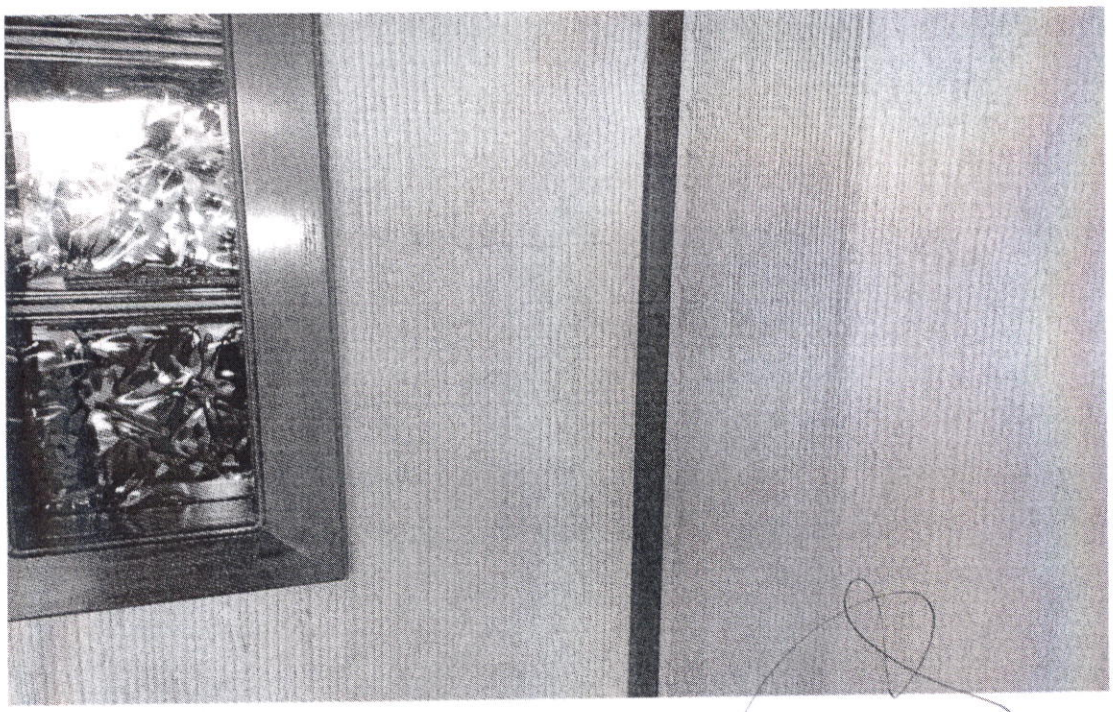
IX.- OTROS PELIGROS FISURAS EN ALGUNOS MUROS NO ESTRUCTURALES
RECUBRIMIENTO SOLAMENTE

FISURA EN MURO DE MAPOSTERIA CUERPO "C"

REPARACION DE MURO DE MAMPOSTERIA NO ESTRUCTURALES PEQUEÑO
RESANE GENERAL EN FISURAS PEQUEÑAS
EN CASO DE OTRA EVENTUALIDAD SISMICA SE REQUERIRA OTRA EVALUACION
MAS DETALLADA

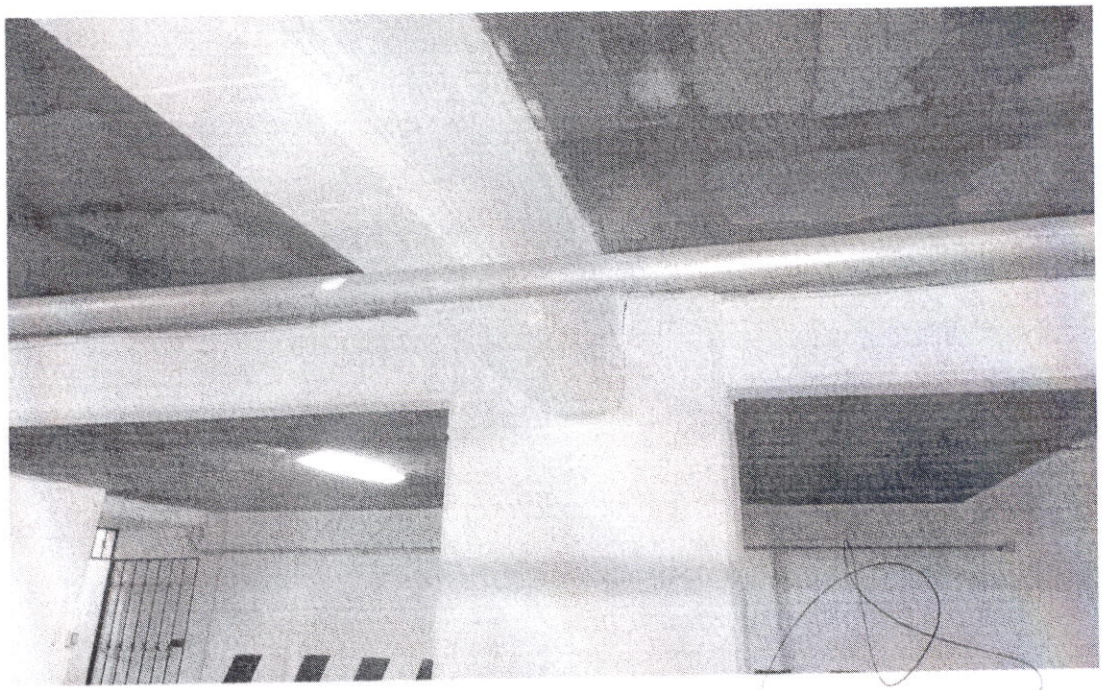
ESTRUCTURACION EN CUERPO "C", TRABES, COLUMNAS Y LOSA DE CONCRETO
