Møte angående: Nabomøte Franzefoss Pukk AS avd. Lierskogen	
Målet med møtet:	
Tid/ sted: Lierskogen, 17.10.19	Innkalt og til stede (funksjon og person): Einar Kindberg, Hennummarka vel Rolf Bjerke, nabo Anne Løvheim, NCC Vidar Skinnarland, NCC Alf Broeng, Kim R. Grannes, Trond Espen B. Giæver, Andreas Opstad Haukaas, Franzefoss Ikke til stede: Repr. Fra Viva, Fylkesmannen, Norbetong, NCGS AS, Lier kommune
Møteleder: Trond Espen Berg Giæver	
Referent: AnOp	
Referat fra forrige møte vedlagt:	
Sakspapirer vedlagt: Vedlegg 1 Reguleringsplan Vedlegg 2 Sintef – endringer i berggrunn pga sprengningsrystelser.	
Lagret hvor:

Prosjektnotat

Franzefoss Pukk avd. Lierskogen Endringer i berggrunnen pga sprengningsrystelser

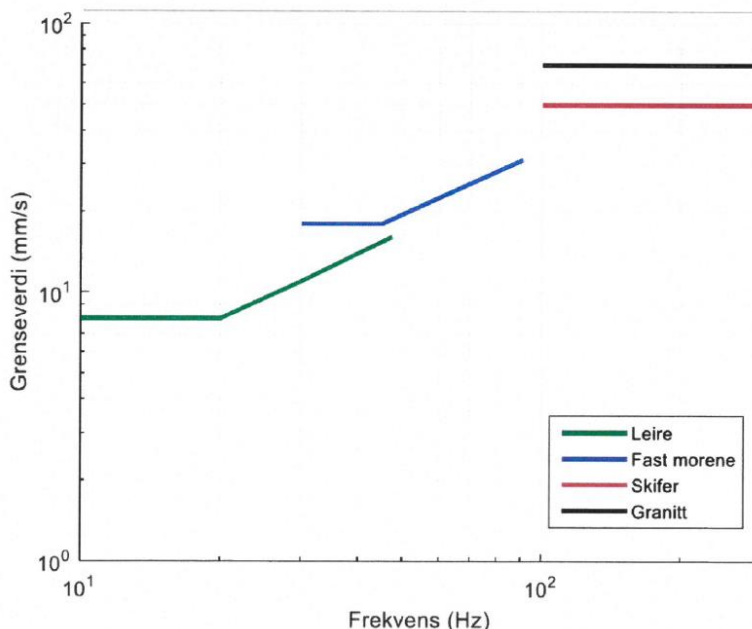
Figur 3: Norsk Standard NS8141:2001.

På samme måte introduserte Norsk standard NS 8141-1:2012/A1:2013 en ny terskel for vibrasjonsmålinger. Denne metoden vist seg imidlertid å være for streng i forhold til andre standarder og ble avskrevet til fordel for den gamle standarden NS 8141:2001 (Ramstad, 2017). Figur 3 under viser de grenseverdier (PPV-verdiene) som i Norge i dag er retningsgivende for ulike grunnforhold. Den mest konservative situasjonen (dvs. leire- og lavfrekvensvibrasjoner) gir en minimumsgrense på 8 [mm/s], i tråd med de internasjonale standarder som ble presentert tidligere.
